# **Im betonschweren Winterkleid : das ehemalige Lehrerseminar in Chur ist ein bemerkenswerter Bau aus den Sechzigerjahren. Pablo Horváth hat ihn bemerkenswert saniert**

# IM BETONSCHWEREN Das ehemalige WINTERKLEID Lehrerseminar in

## Chur ist ein bemerkenswerter Bau aus den Sechzigerjahren. Pablo Horváth hat ihn bemerkenswert saniert.

#### SANIERUNG KANTONSSCHULE (HAUS CLERIC), 2012

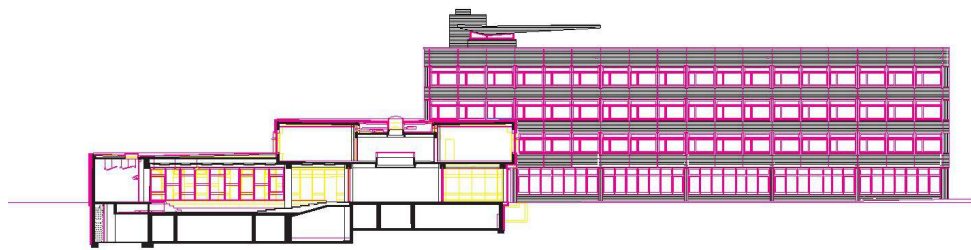
^Der Querschnitt durch den Spezialtrakt zeigt die Leitungsführung im ehemaligen Dacheinschnitt über dem Korridor.

Die grossen Veränderungen im Innern sieht nur, wer das Gebäude von früher kennt. Sie sind eine Folge der vom Minergiestandard verlangten Lüftung. Die Maschinen fanden im ehemaligen Heizungskeller Platz. Doch wie gelangt die Luft in die Zimmer und wieder zurück? Im Klassentrakt bot sich dafür die Schrankwand zwischen Korridor und Zimmer an. Allerdings fielen den neuen vertikalen Schächten die Oberlichter gegen den Korridor zum Opfer, und im Untergeschoss war ein Kunstgriff nötig: Eine abgetreppte Decke kaschiert geschickt die Lüftungsrohre, die mitten über den Werkräumen in die Steigschächte geführt werden. Im Spezialtrakt dient nun der einstige Einschnitt im Dach als Leitungskanal. Auch hier musste ein für die Belichtung zwar nicht besonders wichtiges, aber räumlich wirkungsvolles Oberlichtband der Technik weichen. Angesichts des grossen Aufwandes, der für die Installation der Lüftung nötig war, erstaunt es nicht, dass auch der Architekt rückblickend diese Eingriffe kritisch hinterfragt.

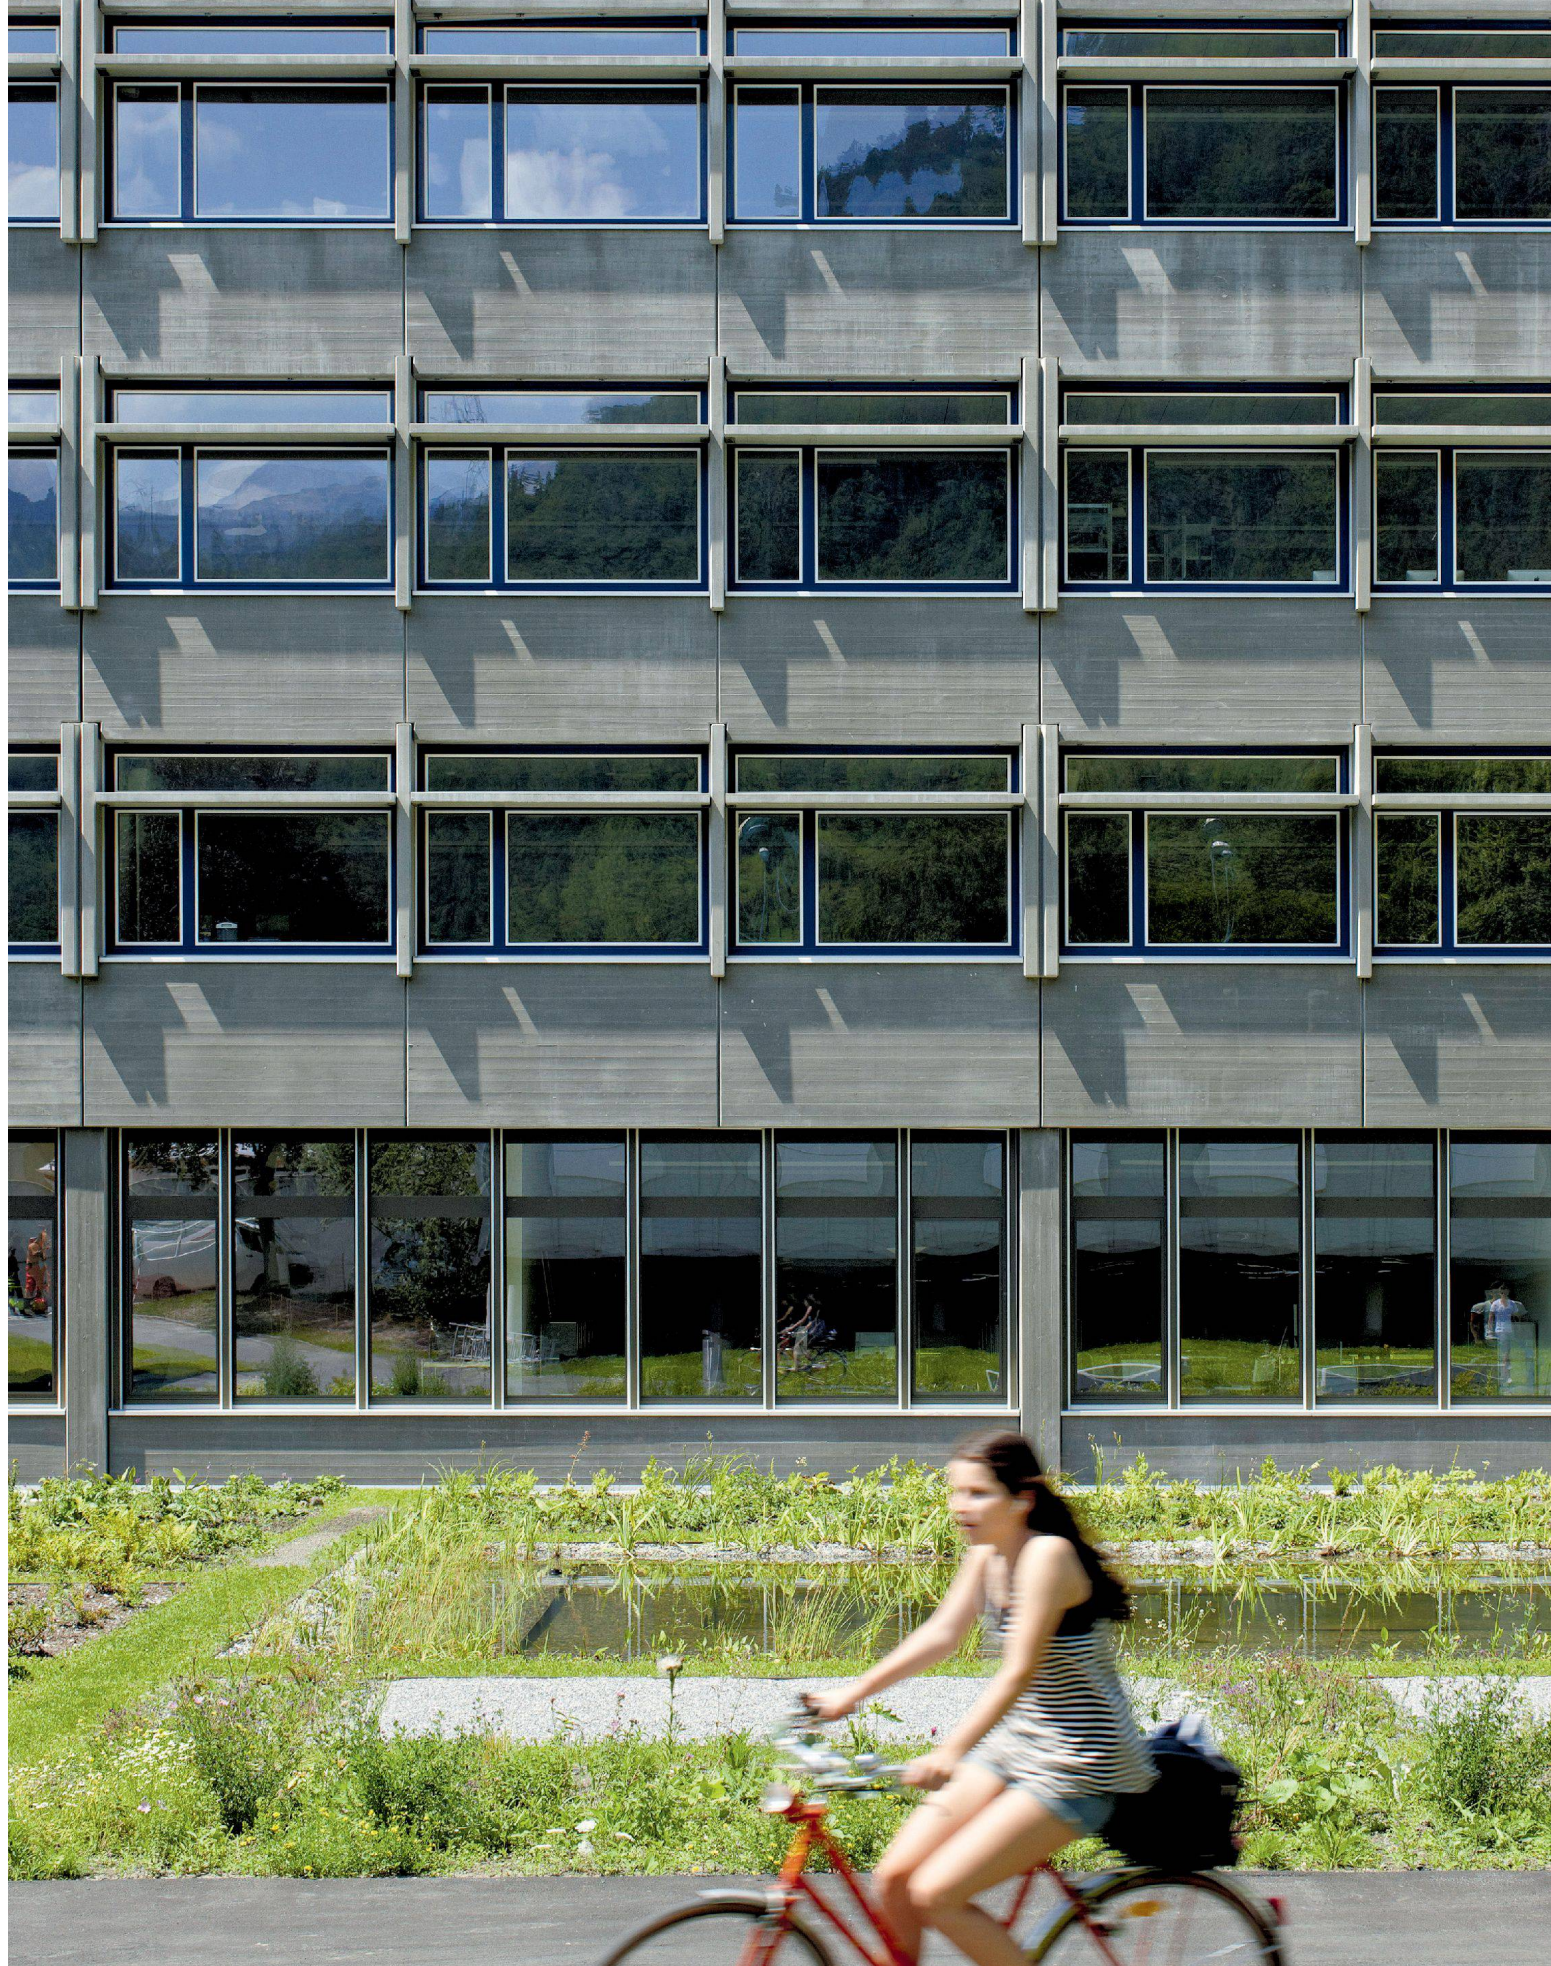
<Neue Betonelemente, neue Fenster – doch das alte Bild: die Fassade des Klassentraktes.

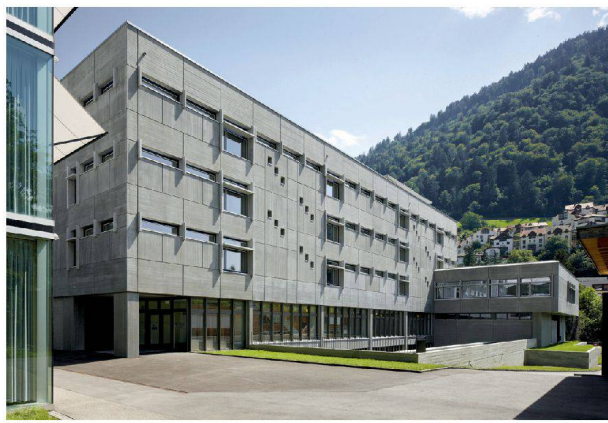
^Die Schalungsbretter der neuen Fassadenelemente übernehmen die Struktur des Originals.

konnten die Elemente an der Tragstruktur befestigt werden. Wie am ursprünglichen Bauwerk zeichnen Fugen und Bretterschalung die Fassaden, und filigrane Betonelemente rhythmisieren die Fensterbänder. Alles wie gehabt? Nein, denn der Architekt hat die alte Fassade nicht einfach eins zu eins kopiert, sondern er passte sie der neuen Situation an – einerseits, weil die Fassade nach aussen gerückt ist, andererseits, weil die originale Brüstungshöhe nicht mehr den Vorschriften entsprach; er hat sie kurzerhand erhöht. Mit dieser kleinen Änderung konnte das ursprüngliche Bild besser bewahrt werden als mit den Originalmassen, die eine Stange auf der verlangten Höhe erfordert hätten. »
