# Modernisierung einer Stilikone

Der Hauptsitz von Coop befindet sich in einem markanten Hochhaus aus den 1970er-Jahren mitten in Basel.  
Für die Sanierung entwickelte Aepli Metallbau Fassadenelemente mit integrierter Photovoltaik.

**Sanierung Coop-Hauptsitz TH12, Basel, 2021**

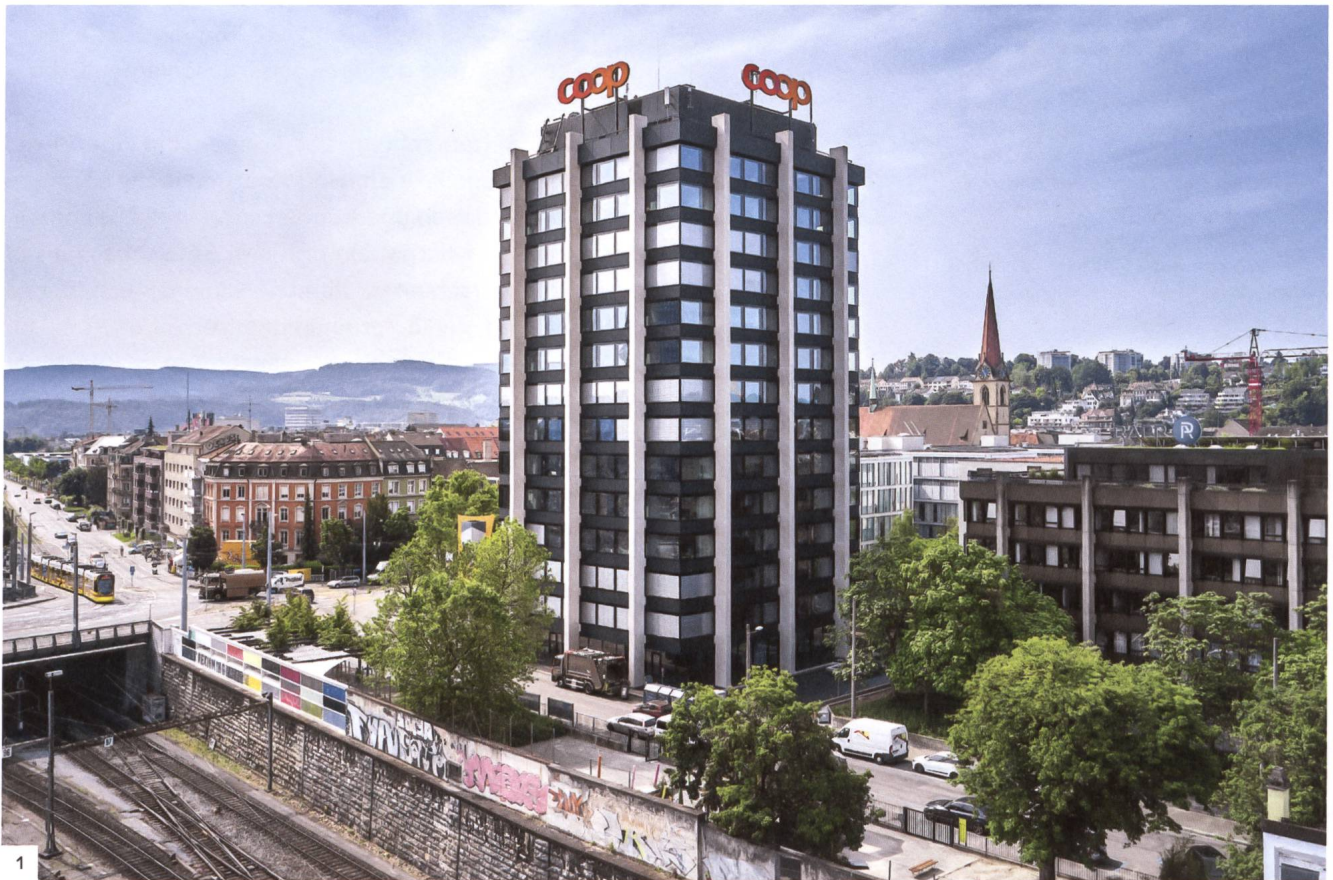
1 Das neue Gesicht des Coop-Hochhauses am Gleisfeld in Basel.

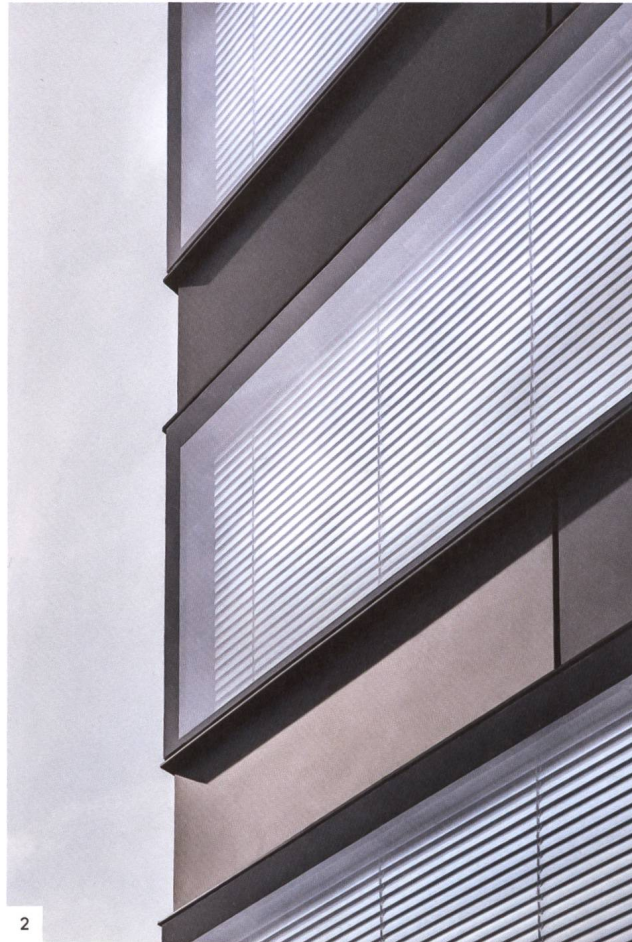
2 Liegende Glasfelder verleihen dem Fassadenbild Ruhe.

Die engen Fensterreihen sind dagegen Vergangenheit. Glasfelder im liegenden Format, von aussen rahmenlos, ersetzen sie und verleihen dem Fassadenbild eine neue Ruhe. Sie schaffen eine horizontale Linie. Auch innen ist die Veränderung eindrucklich: Die riesigen Gläser erhellen die grosszügig geöffneten Räume bis tief in die Geschosse hinein und bieten freie Sicht auf die Stadt und das Umland.

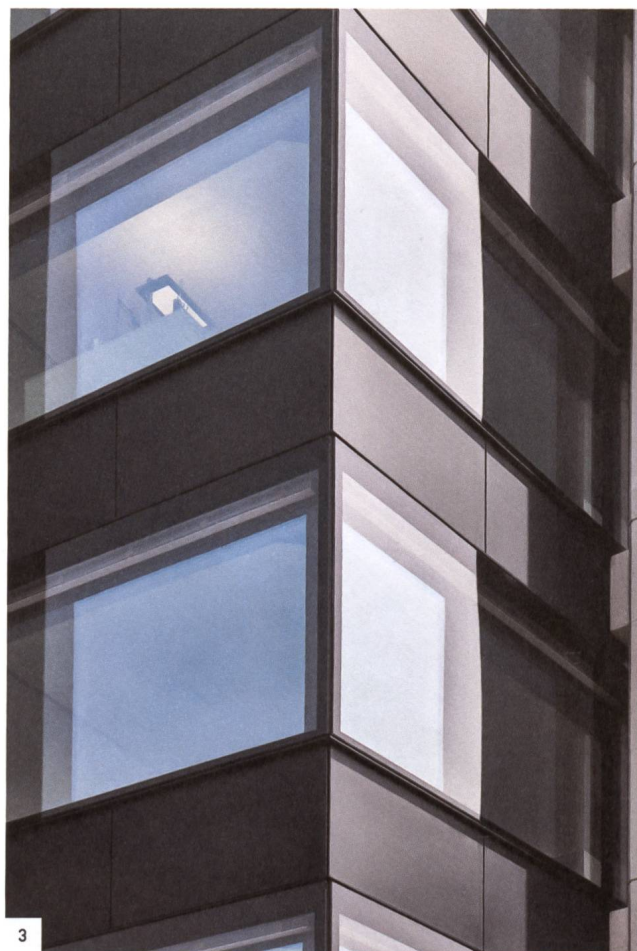
3 Mattglas-Photovoltaikmodule und Fenster wechseln sich ab.

Dabei handelt es sich um die erste verbaute Kombination von zwei Dritteln Aepli-Air-Control-Elementen und einem Drittel Photovoltaikmodulen. Sowohl für die Dämmung als auch für den Schallschutz weisen die vorgefertigten Aepli-Air-Control-Elemente überdurchschnittliche Werte auf. Zudem ist die Beschattung eingebaut und damit vor Wind geschützt. Die Photovoltaikmodule fallen dank der satinierten und bedruckten Glasoberfläche optisch nicht auf — wer nichts davon weiss, erkennt sie auch aus der Nähe kaum. Damit passt die Sanierung in die laufende architektonische Entwicklung: Photovoltaikmodule werden selbstverständlich, und man zeigt sie nicht mehr unbedingt her — was im Umkehrschluss voraussetzt,

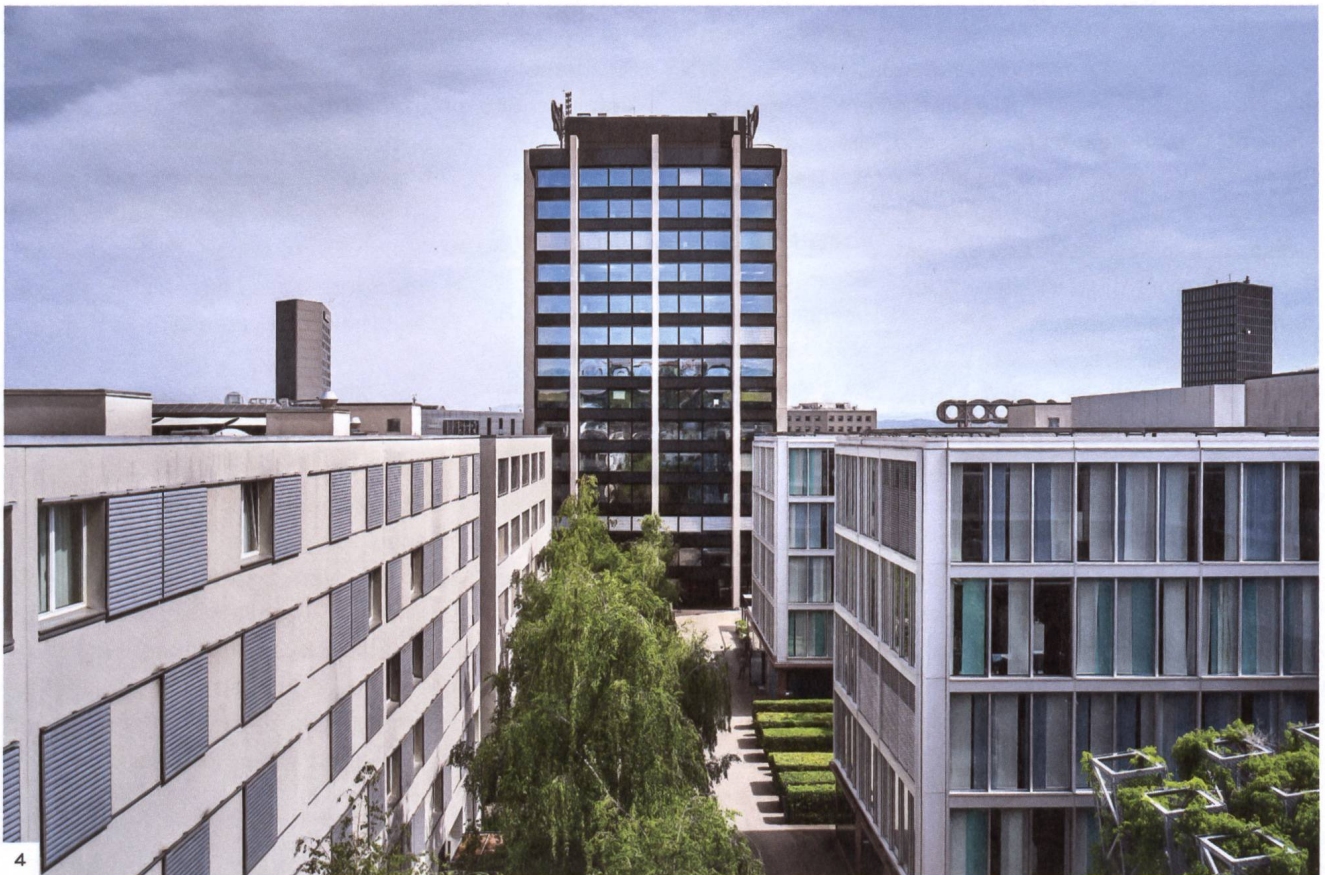
4 Die Stilikon der 1970er-Jahre wird den heutigen Massstäben gestalterisch und energetisch gerecht.

Die Arbeiten waren herausfordernd, doch man erreichte jedes Etappenziel: «Die Zusammenarbeit unter den beteiligten Firmen hat trotz Termindruck wie ein Uhrwerk funktioniert», blickt Christian Löpfle zurück. Und die Stilikone der 1970er-Jahre hat ein Kleid bekommen, das gestalterisch und energetisch den heutigen Massstäben gerecht wird: Der Heizenergieverbrauch des Gebäudes liegt um dreissig Prozent tiefer, und die Fassade liefert zehn Prozent des Strombedarfs — das zweite Plus der Sanierung. ☉
