Zwei römische Wasserleitungen in Kaiseraugst-Hardhof

Ein Vorbericht

Hermann Huber und Guido Lassau

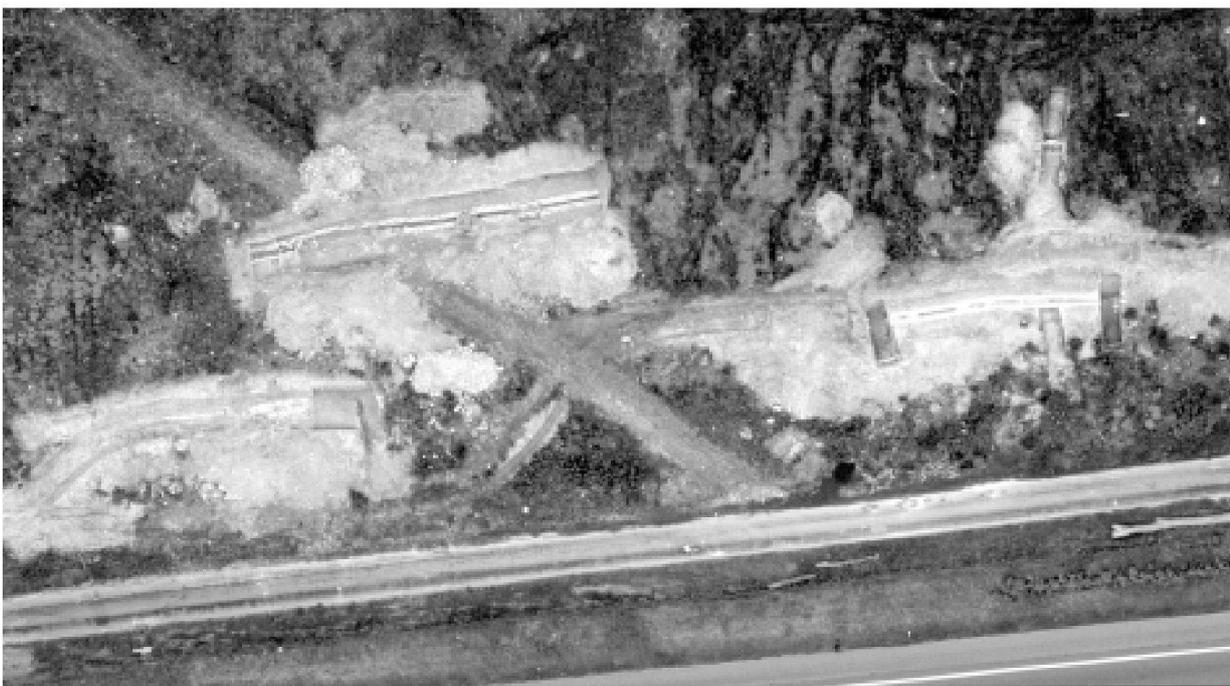
Abb. 2: Kaiseraugst-Hardhof AG. Flugaufnahme: Die beiden römischen Wasserleitungen beim Hardhof.

Bereits beim Bau der Nationalstrasse N3 kam 1963 eine römische Wasserleitung in der Hangböschung des Tannen Chopfs an der Gemeindegrenze zu Rheinfelden resp. Olsberg zum Vorschein. Diese Wasserleitung wurde von Hans Bögli untersucht und dokumentiert¹. Deshalb führte die für das Kantonsgebiet zuständige Grabungsequipe der Kantonsarchäologie Aargau im Hinblick auf den Neubau des Autobahnzubringers N3/A98 südlich des Hardhofes Sondierungen durch. Der Zubringer soll das deutsche mit dem schweizerischen Autobahnnetz verbinden. Im April/Mai 2001 konnten mit zwölf Sondierschnitten zwei parallel von Ost nach West verlaufende römische Wasserleitungs Kanäle lokalisiert werden. Im Juli untersuchte die Grabungsequipe die beiden in Richtung Kaiseraugst fliessenden römischen Kanäle auf einer Länge von je 70 m (Abb. 1; 2).

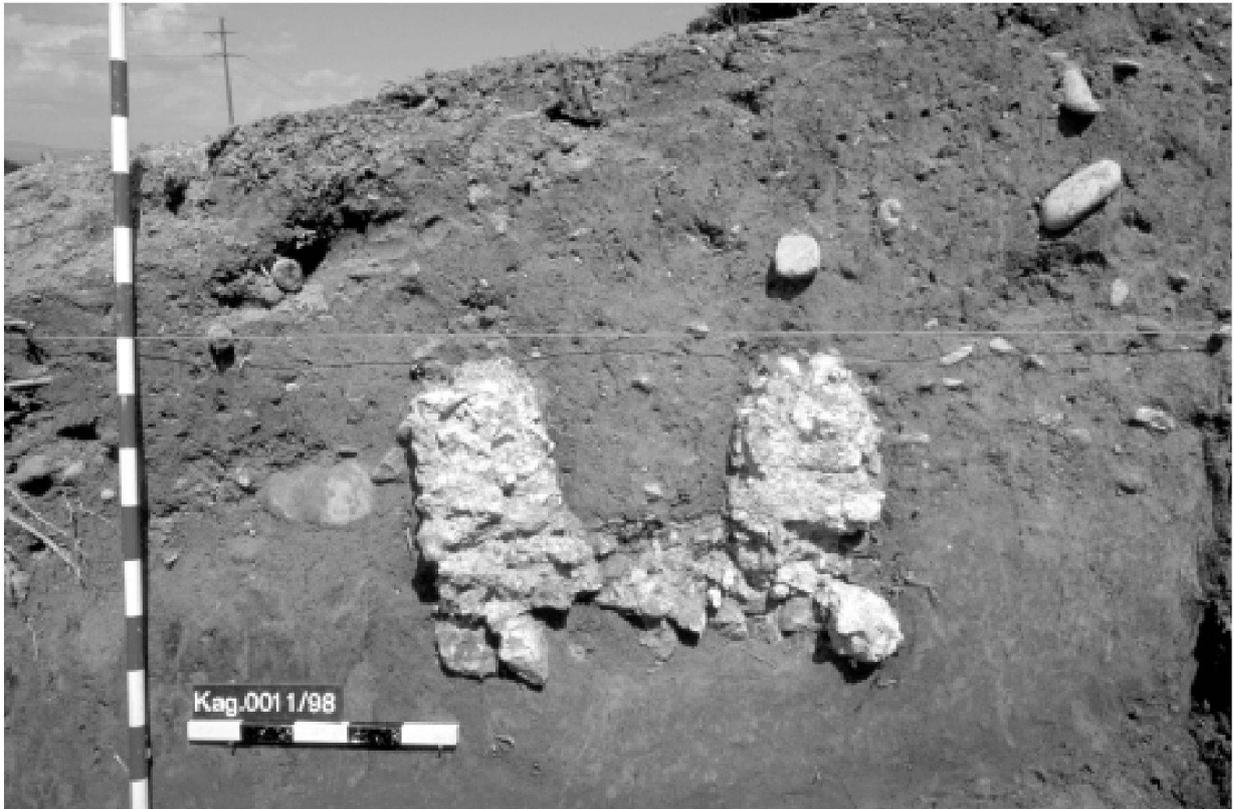
Abb. 3: Kaiseraugst-Hardhof AG. Profil: der untere Kanal.

Der Kanal besitzt ein Kalksteinfundament. Die Sohle und die Wangen bestehen aus gegossenem, terrazzoähnlichem Mörtel. Dieser setzt sich aus Kalk, Kalksteinsplittern und Ziegelstücken zusammen. Der Bau der beiden Kanalwangen dürfte mit Hilfe einer Holzschalung mit vorgegebener lichter Kanalbreite von 32 cm erfolgt sein. In die Holzschalung wurde der Terrazzo gegossen und anschliessend verdichtet (Abb. 3).

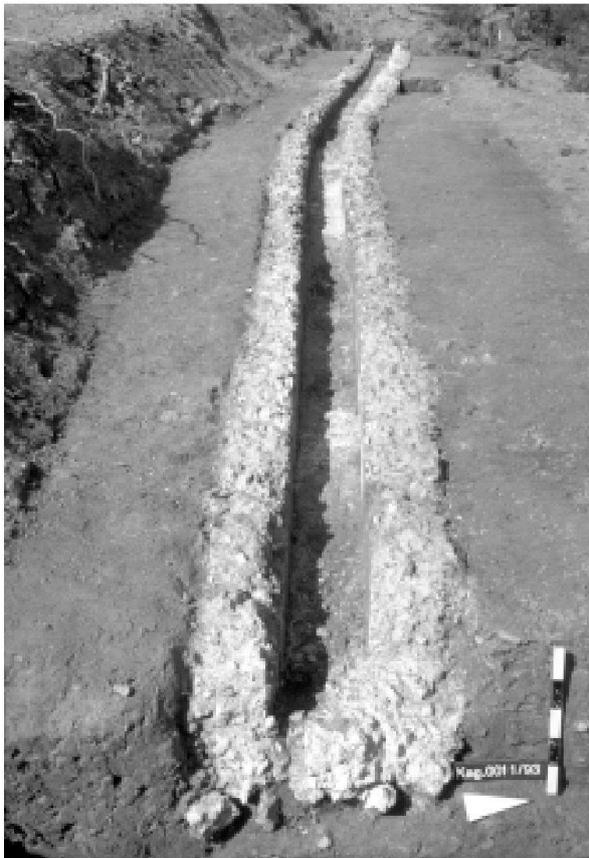
Abb. 4: Kaiseraugst-Hardhof AG. Aufsicht: der untere Kanal.

es keine Hinweise. Auf der ganzen Länge des untersuchten Abschnitts lagen weder im noch neben dem Kanal grössere Steine oder Ziegel. Dies kann dafür sprechen, dass er ursprünglich mit Holzbrettern gedeckt war. Eine anfänglich vermutete Pfählung unter dem Kanalfundament konnte nicht bestätigt werden (Abb. 4).

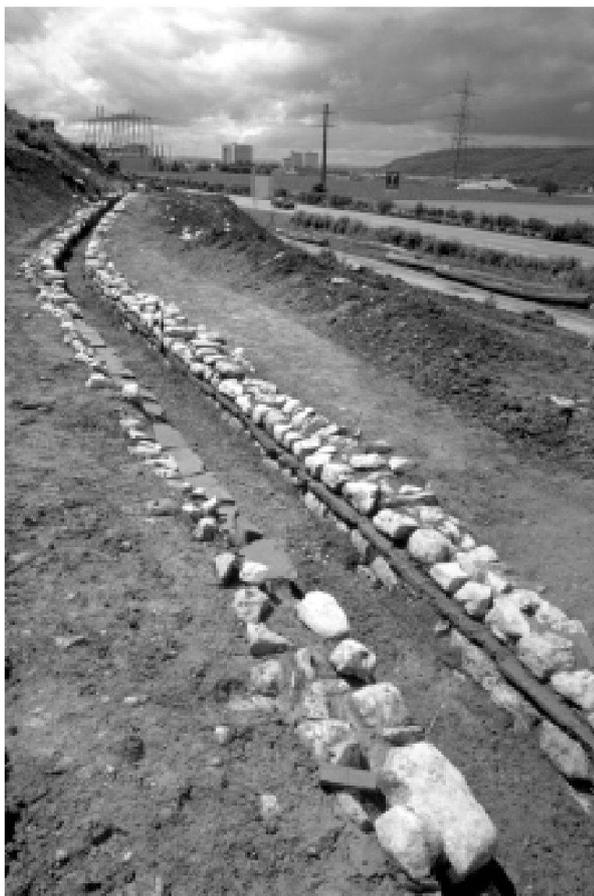
Abb. 5: Kaiseraugst-Hardhof AG. Aufsicht: der obere Kanal.

Eine Abdeckung des Kanals war nicht nachweisbar; vermutlich war auch dieser mit Brettern gedeckt. Absetz- oder Klärbecken wurden ebenfalls nicht festgestellt (Abb. 5). Noch in römischer Zeit dürfte ein Hangrutsch ein Teilstück des oberen Kanals beschädigt haben. Auf einer Länge von rund 9 m fehlte die nördliche Kanalwange (Abb. 7). In der westlichen und in der östlichen Übergangszone zum intakten Kanal fanden sich Bleibleche mit darin steckenden Eisennägeln. Die Bleche dienten wohl zur Abdichtung zwischen dem intakten und dem vermutlich mit Holz reparierten Teilstück (Abb. 8)⁴.

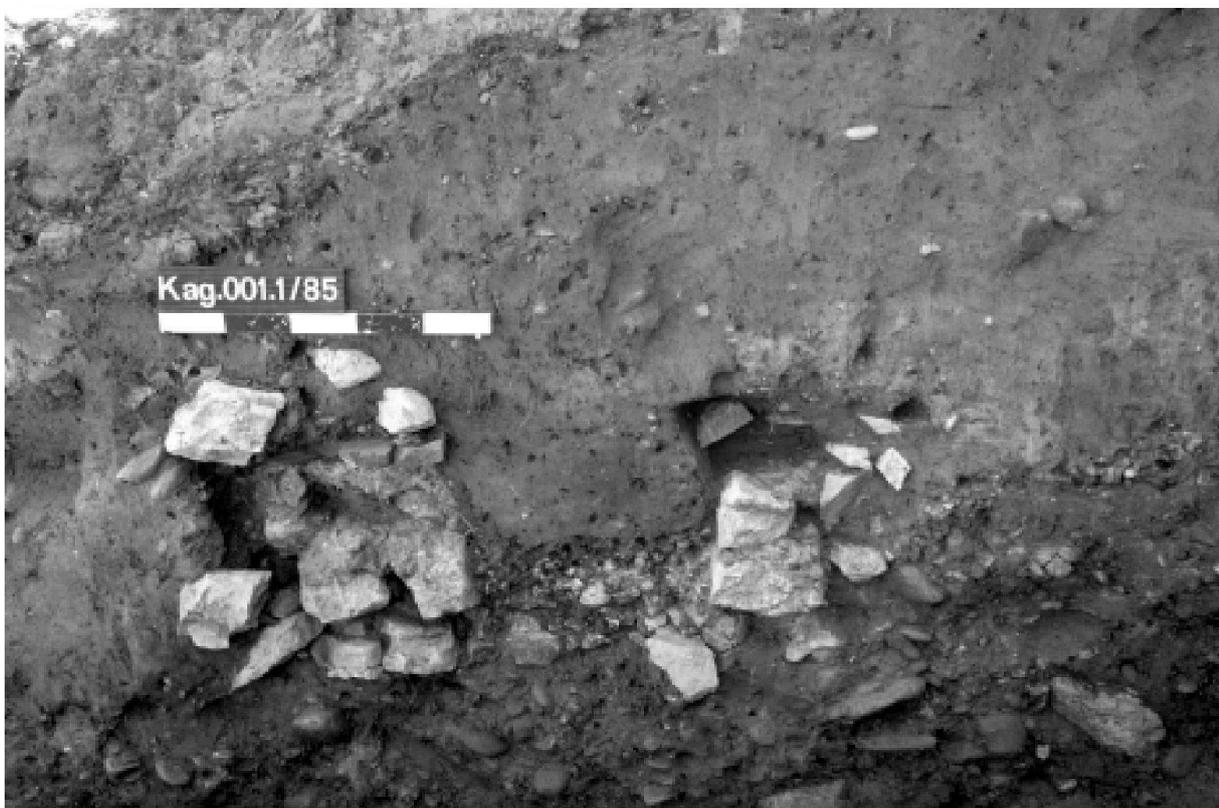
Abb. 6: Kaiseraugst-Hardhof AG. Profil: der obere Kanal.

Parallel zur unteren Wasserleitung, aber ca. 3,40 m höher, verläuft der obere Kanal ebenfalls in Fliessrichtung Kaiseraugst. Seine Sohlenhöhe liegt im östlichsten untersuchten Abschnitt auf einer Höhe von 303,45 m ü. M. Ca. 200 m westlich davon liegt sie nur 8 cm tiefer. Dies entspricht einem durchschnittlichen Gefälle von unter 0,5‰. Das Fundament dieses Kanals ist mit Kalksteinen gebaut. Darüber folgt zwischen den Kanalwangen ein mit Ziegelschrot und Kalksteinsplittern versetzter Mörtelguss. Die Wangen bestehen aus gemauerten, vermörtelten Kalksteinen sowie einer Lage aus längs halbierten römischen Leistenziegeln. Der graue, grob gemagerte Mörtel ist heute meist komplett verwittert. Der nur wenige Zentimeter starke Innenverstrich des Kanals aus feinem Ziegelschrot und Kalkmörtel hat sich nur an wenigen Stellen erhalten. Ein Viertelstab fehlt (Abb. 6).

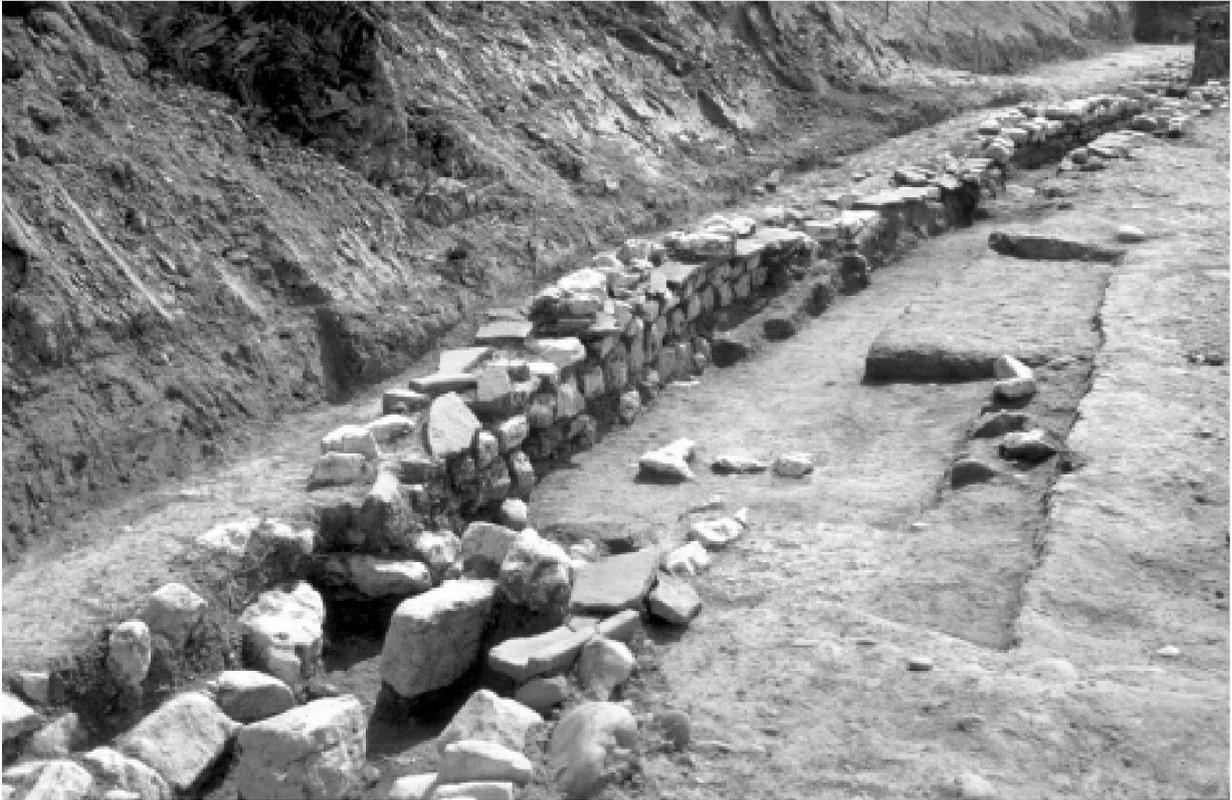
Abb. 7: Kaiseraugst-Hardhof AG. Das beschädigte, vermutlich mit einer Holzleitung reparierte Teilstück des oberen Kanals.

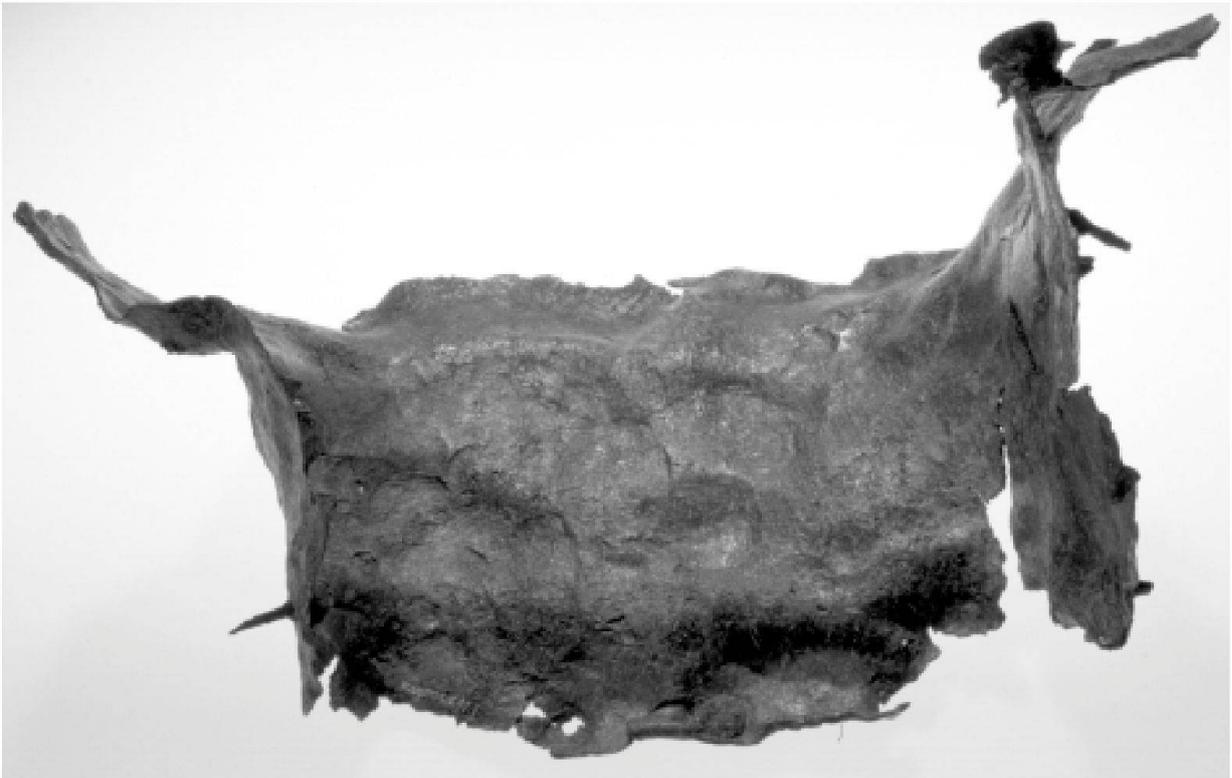
Abb. 8: Kaiseraugst-Hardhof AG. Grosses, mit Eisennägeln versehenes Bleiblech. Wohl Teil der nachträglich eingebauten Holzleitung.
