Zeitschrift: **Jahrbuch Archäologie Schweiz = Annuaire d'Archéologie Suisse = Annuario d'Archeologia Svizzera = Annual review of Swiss Archaeology**

JEAN TERRIER

RAPPORT INTERMÉDIAIRE SUR LES FOUILLES DU CHÂTEAU DE ROUELBEAU À MEINIER GE

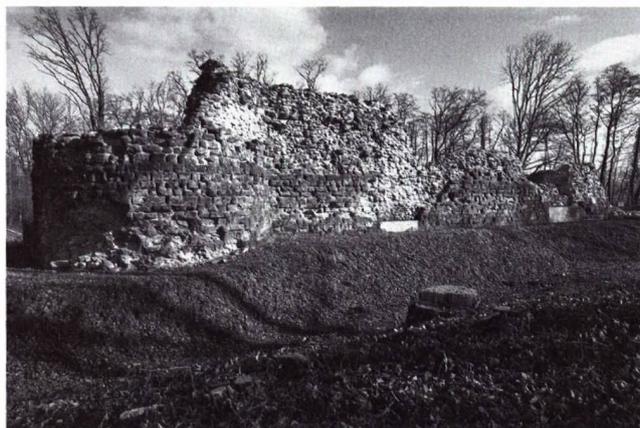
Fig. 2. Vue actuelle de la courtine sud du château maçonné avec son fossé intérieur. Photographie SCA GE, M. Delley.

Les ruines du château de Rouelbeau constituent un des rares témoignages de l'architecture castrale du Moyen Âge encore conservés en territoire genevois (fig. 1.2). Elles furent intégrées dans la liste des soixante premiers objets classés du canton de Genève en 1921. Dans le cadre de la politique de revitalisation des cours d'eau adoptée dans le canton de Genève, un projet d'envergure en liaison avec les sources de la Seymaz - rivière prenant naissance à proximité du site - débuta récemment dans l'environnement immédiat du château. Une vaste pièce d'eau fut alors aménagée au sud-est de la forteresse recréant ainsi un biotope marécageux sur des terres qui furent sans cesse cultivées depuis l'assainissement de cette zone humide intervenu vers l'année 1920. C'est ce retour à une situation antérieure évoquant le château médiéval entouré de marais qui nous a incité à démarrer un programme d'intervention au cours du printemps 2001 consistant à étudier et restaurer les ruines du château en vue de leur conservation tout en poursuivant des fouilles permettant d'aborder la genèse du site.

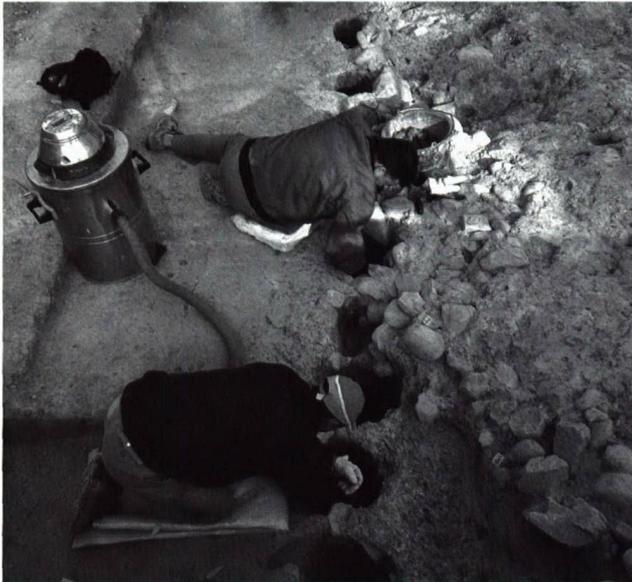
Fig. 3. Dégagement des trous de poteau de la palissade sud de la bastide en bois. Photographie SCA GE, M. Delley.

Lors des deux dernières campagnes de fouilles réalisées en 2006 et 2007², l'extension de la surface étudiée a permis le dégagement de la palissade sud de la bastide sur plus de 20 m. Elle est conservée sous la forme d'un alignement de trous de poteau dont les diamètres varient entre 20 et 40 cm

(fig. 3.4). Ils sont profondément implantés au sein d'une tranchée étroite creusée dans le remblai constituant la motte artificielle. Un espace dont la dimension fluctue entre 5 et 15 cm les sépare les uns des autres. La palissade ouest a été suivie sur près de 12 m et elle présente les mêmes caractéristiques. Une construction carrée de 4.50 m de côté peut être restituée à l'intérieur de l'angle formé par les deux palissades. Mise en évidence par des traces de sablières et la concentration d'une grande quantité de clous de tavlons, elle pourrait correspondre à une tour. Un second bâtiment de 3.50×4.20 m est localisé 10 m plus à l'est. Il est édifié à 1.70 m en retrait de la palissade et chacun de ses quatre angles est marqué par la présence d'un trou de poteau de 25 cm de diamètre. Les façades sud et est reposent sur des sablières en bois alors que celles nord et ouest sont signalées par des alignements de trous de piquet indiquant peut-être des parois plus légères. L'emplacement d'un foyer est identifié grâce à une zone d'argile rubéfiée localisée contre la paroi orientale et au centre de cette dernière. Une concentration de trous de piquet découverts de part et d'autre de cette structure pourrait indiquer l'existence d'une crémaillère. Une série de fragments de céramique culinaire noire ainsi que des restes de faune semblent confirmer l'usage domestique de cet espace couvert. Des traces d'ornières parallèles imprimées dans l'argile et présentant un écartement de 1.20 m attestent du passage de charrois. Venant sans doute de la porte de la bastide, cet axe de circulation suit un tracé curviligne tournant autour de l'espace central de la plateforme qui n'est pas encore dégagé. Seule l'amorce d'une vaste fosse de près de 1.50 m de profondeur est visible en limite de fouille. Un amas de galets répartis sur la pente de cette dépression vient buter contre une paroi dont aucune trace n'est conservée. Il pourrait s'agir de l'extrémité sud de la *domus plana* mentionnée dans le texte de 1339. Selon ce do-

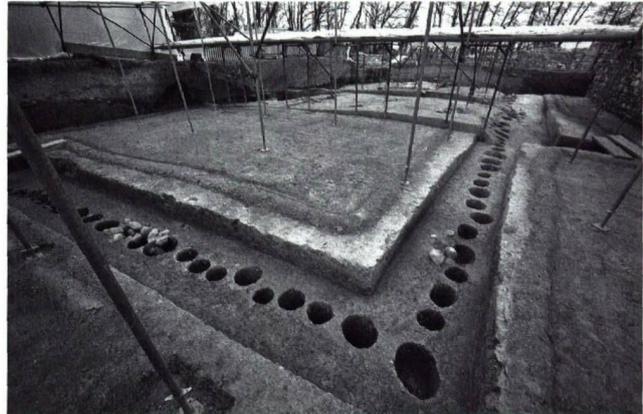
Fig. 4. Angle sud-ouest de la bastide marqué par les alignements des trous de poteau des palissades de bois. Photographie SCA GE, M. Delley.

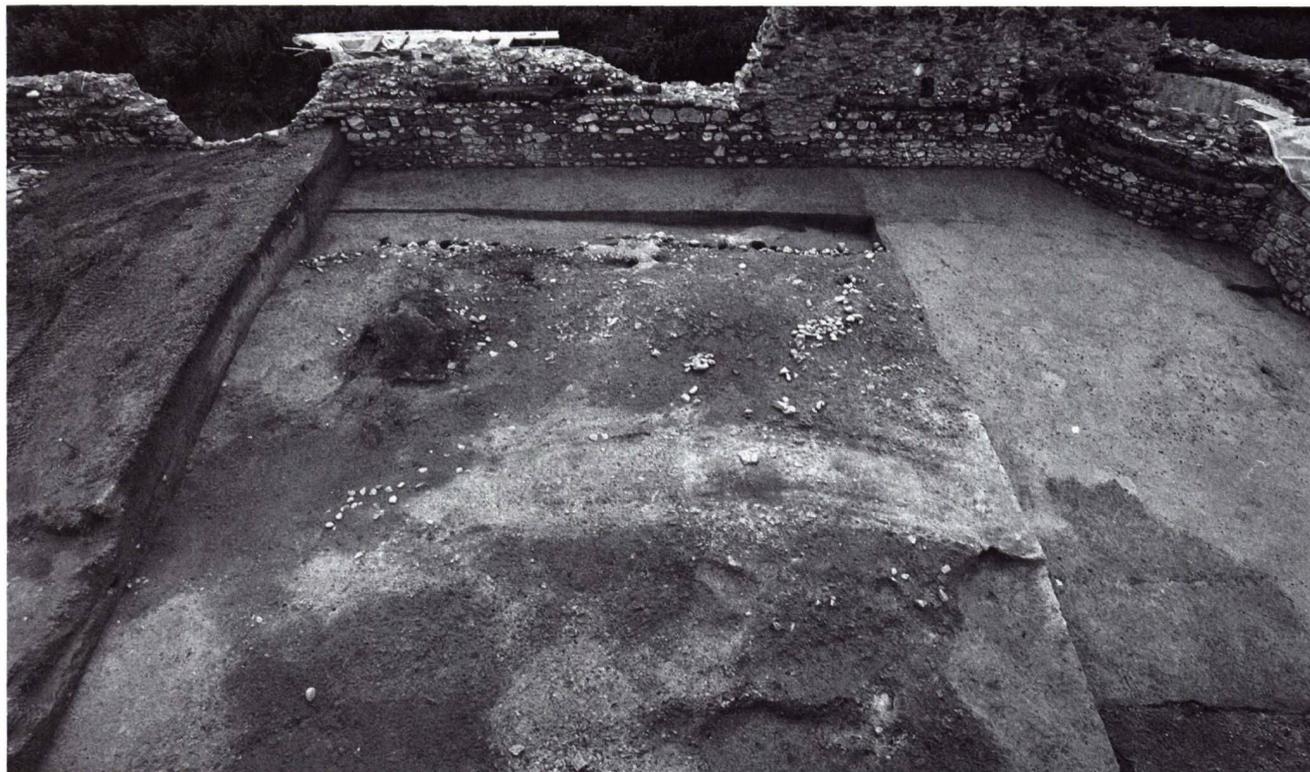
Fig. 5. Niveau d'épandage des déchets de taille de molasse avec les empreintes laissées par le passage des charrois visibles au centre du cliché. Photographie SCA GE, M. Delley.
