# Zum Wiederaufbau der Kirche Büren a.A.

#### ZUM WIEDERAUFBAU DER KIRCHE BÜREN a. A.

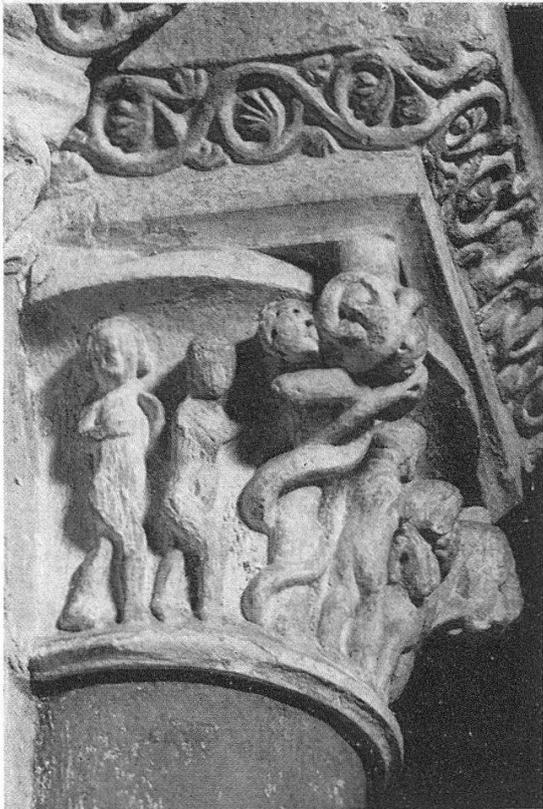
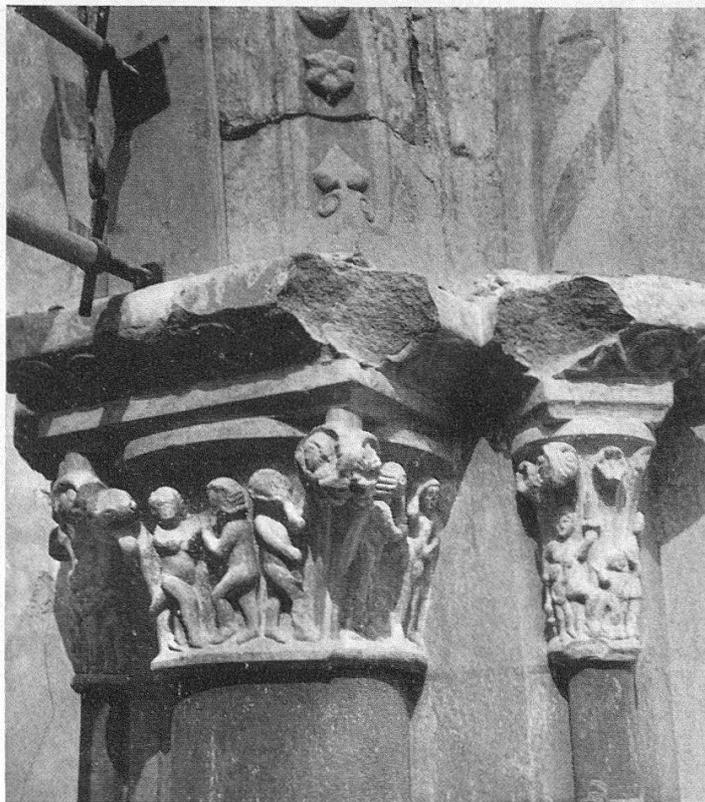
Spätromanisches Kapitell vor und nach dem Unglück

Fast unglaublich ist, daß vom mächtigen Gurtbogen nur wenige Steine geborsten sind und daß die kostbaren romanischen Figurenkapitelle sozusagen ohne Beschädigung die Katastrophe überdauert haben (Abb.).

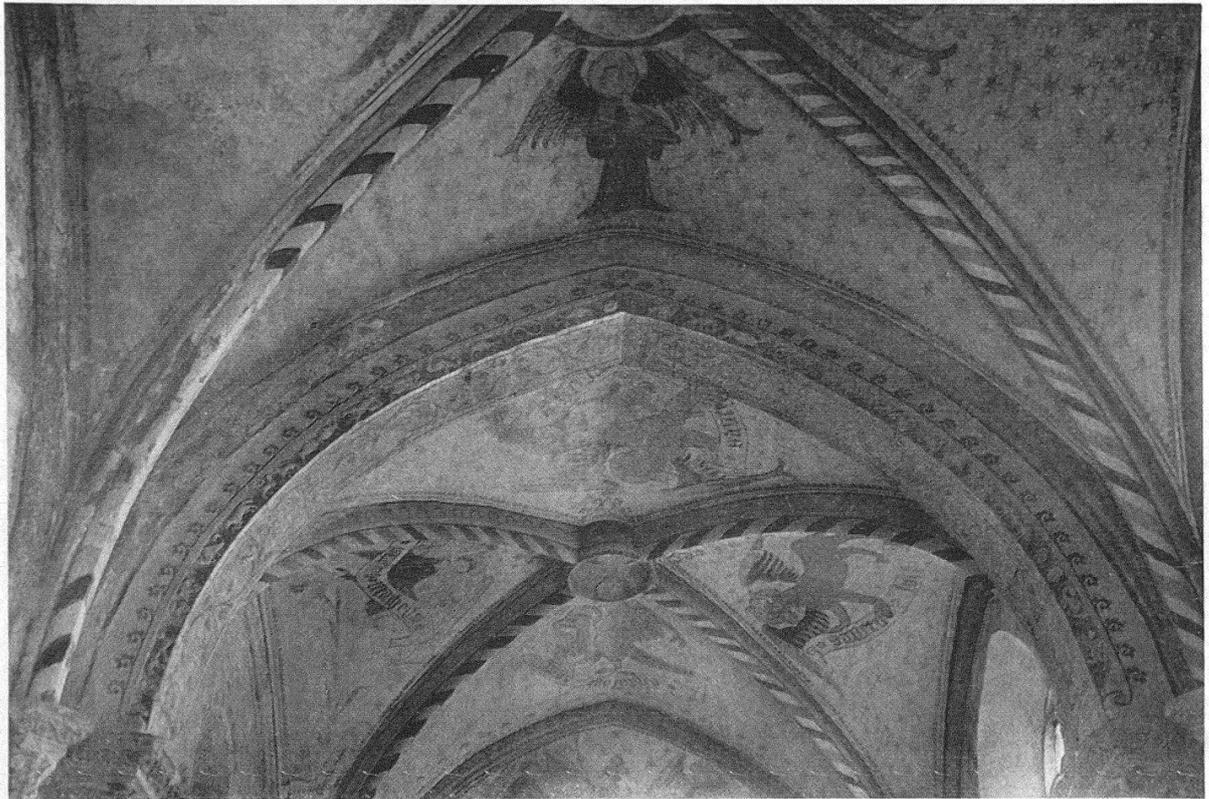
Kirche Büren a. A.: Chorgewölbe mit Malereien aus dem 15. Jahrhundert
