# Remarques sur la restauration de la cathédrale de Saint-Gall

## REMARQUES SUR LA RESTAURATION DE LA CATHEDRALE DE SAINT-GALL

Communication présentée au Congrès international des architectes et des techniciens des Monuments historiques à Venise 1964

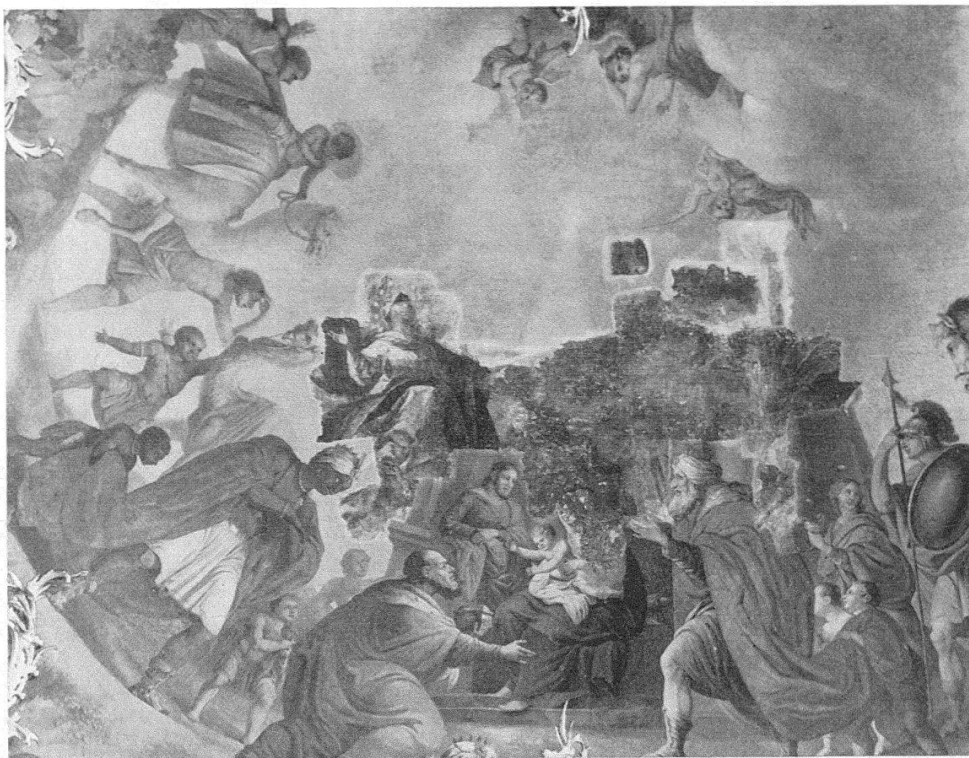
La cathédrale de Saint-Gall. Plafond du chœur avec «l'adoration des mages», peinture de Moretto (1818/21) déjà partiellement éliminée. On voit apparaître l'œuvre originale de Wannenmacher, achevée 1766: «laudent nomen eius in choro»

coupole principale, fort endommagée, subit les premiers repeints d'Antoni Dick, en 1773 déjà, et les seconds en même temps que les voûtes de la nef par Moretto, en 1819. La dernière et la plus grave atteinte est l'œuvre de Franz Bertle, effectuée en 1866 et 1867 dans la rotonde et dans la nef. Un fond de ciel bleu, nuageux et peuplé de figures rappelant une décalcomanie douceâtre, remplace le noble clair-obscur de Wannemacher. En ce qui concerne le chœur, Moretto fit couvrir la couche primitive, de 1818 à 1821; il changea le programme iconographique en imposant ses propres créations, une pâle réplique de l'école des Nazaréens. La peinture originale du plafond était-elle restée intacte? Était-elle abîmée par les couches ultérieures si médiocres? Le résultat du dégagement a dépassé toutes nos espérances, malgré une stratification très compliquée. Wannemacher avait peint à la détrempe sur un fond rouge de bol d'Arménie; Moretto avait posé ses couleurs

à l'huile, en couches épaisses, sur un fond en plâtre enrichi de liants gras. La galalithe calcaire, mélangée par Wannenmacher avec des matériaux résiniformes, absorbait l'huile des repeints. La couche à sauver était donc amollie, grasse et même gonflée d'eau de condensation; elle ne résistait à aucun ingrédient. La couche à éliminer, par contre, avait diminué et durci; elle restait indifférente à l'alcool et à presque tous les solvants. Après de longues expériences des restaurateurs Haaga (Rorschach) et Fischer (Berne), éprouvées par les laboratoires du Musée national, à Zurich, on fit agir très brièvement – trente à cinquante secondes – une solution de soude pour attaquer le plus gros. La dernière couche se trouvant au contact de la peinture à préserver fut enlevée à l'aide d'un raclage ou d'un mélange d'essence, d'alcool isopropylique et d'un solvant cellulosique.

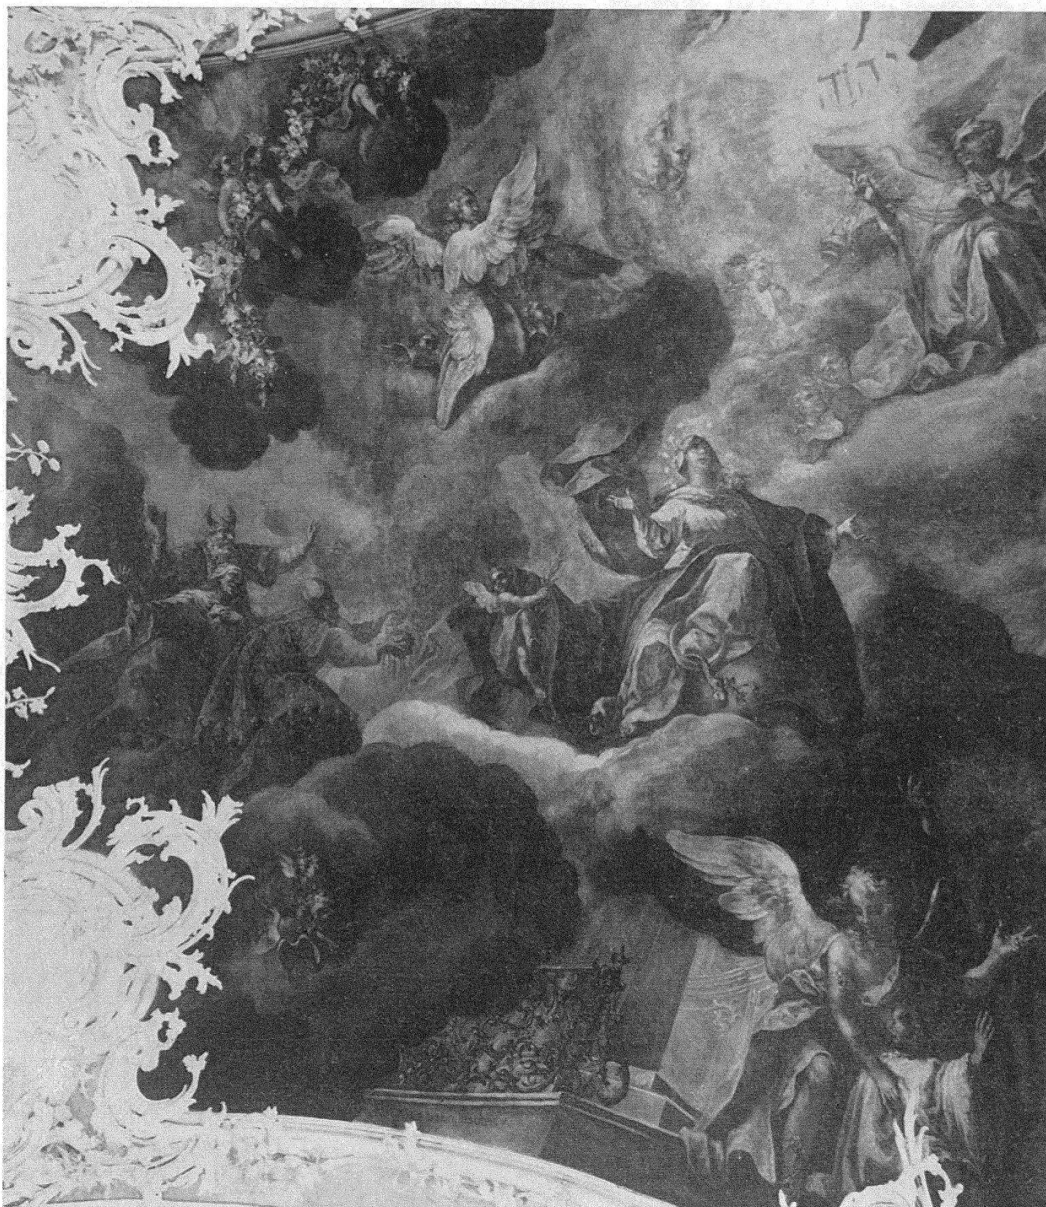
La cathédrale de Saint-Gall. La même partie après le dégagement et après les retouches:  
La vierge et saint Benoît adorent le nom de Iavéh

Après le nettoyage on utilisa un fixatif à base d'Acronal 500 D; c'est une solution aqueuse ayant 50% de copolymères non plastifiés, d'esters, d'acide acrylique et d'autres composés vinyliques. On les additionne d'alcool isopropylique et de méthylcellulose. Les retouches s'effectuent à base d'Acronal 14 d, c'est-à-dire d'une solution de polyacrylates, exempte de plastifiants et de solvants, mais renfermant un émulsifiant anionique à base de méthylcellulose et d'alcool isopropylique. Elles se limitent strictement aux parties endommagées. C'est un immense travail, car la peinture du plafond couvre une surface totale de 2460 m<sup>2</sup>.
