# Die Marienkrönung des Waltensburger Meisters in Churwalden

Autor(en): **Rutishauser, Hans**

Zeitschrift: **Unsere Kunstdenkmäler : Mitteilungsblatt für die Mitglieder der Gesellschaft für Schweizerische Kunstgeschichte = Nos monuments d'art et d'histoire : bulletin destiné aux membres de la Société d'Histoire de l'Art en Suisse = I nostri monumenti storici : bollettino per i membri della Società di Storia dell'Arte in Svizzera**

Band (Jahr): **24 (1973)**

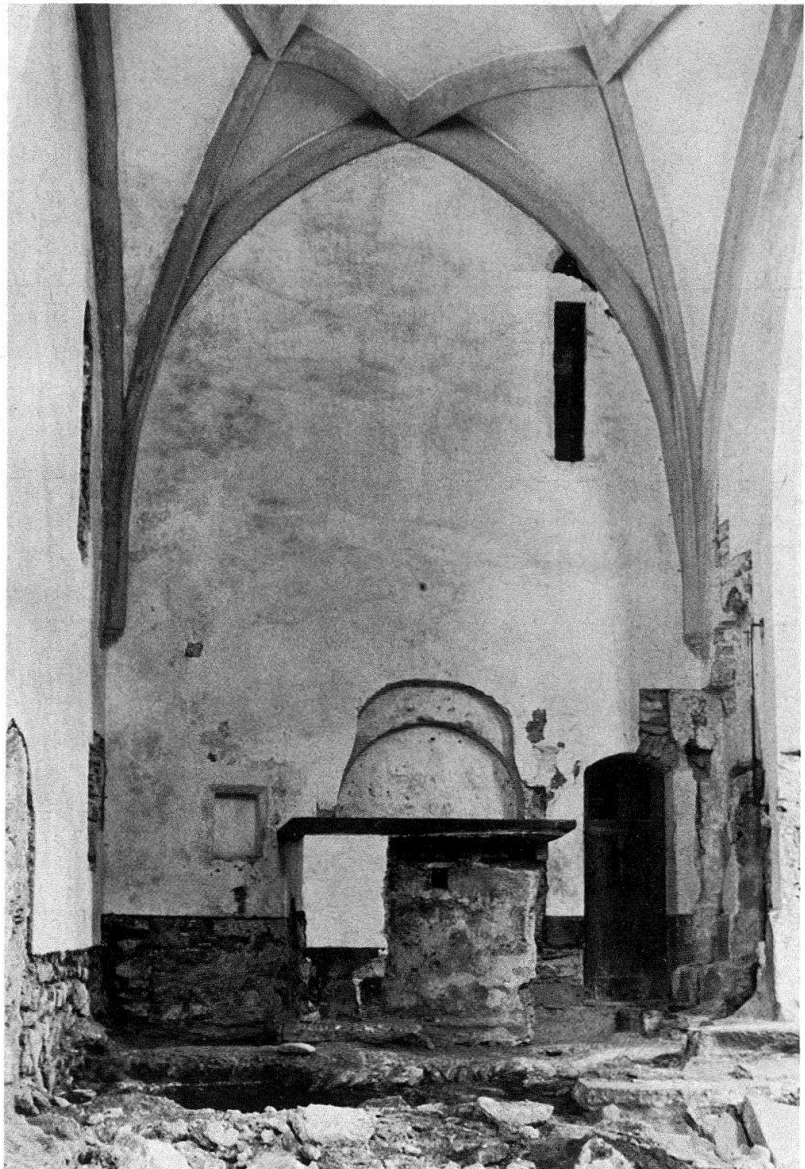
Abb. 1. Churwalden,  
St. Maria und Michael.  
Ostwand des Nordseiten-  
schiffes. Die ausgeräumte  
Altarnische 1970 vor der  
Freilegung des Wandbildes

Bei bauhistorischen Sondierungen im Nordseitenschiff entdeckte man über der Altarplatte in der Ostwand eine fusstiefe, 100 cm hohe und 140 cm breite Rundbogennische (Abb. 1). Sie war zugemauert, der Nischengrund weiss gekalkt; doch schimmerten durch den Kalkanstrich grünlich die Formen gemalter Figuren. An zwei schadhaften Stellen lag darunter eine noch ältere Malschicht bloss, die allerdings durch Pickelhiebe weitgehend zerstört war.

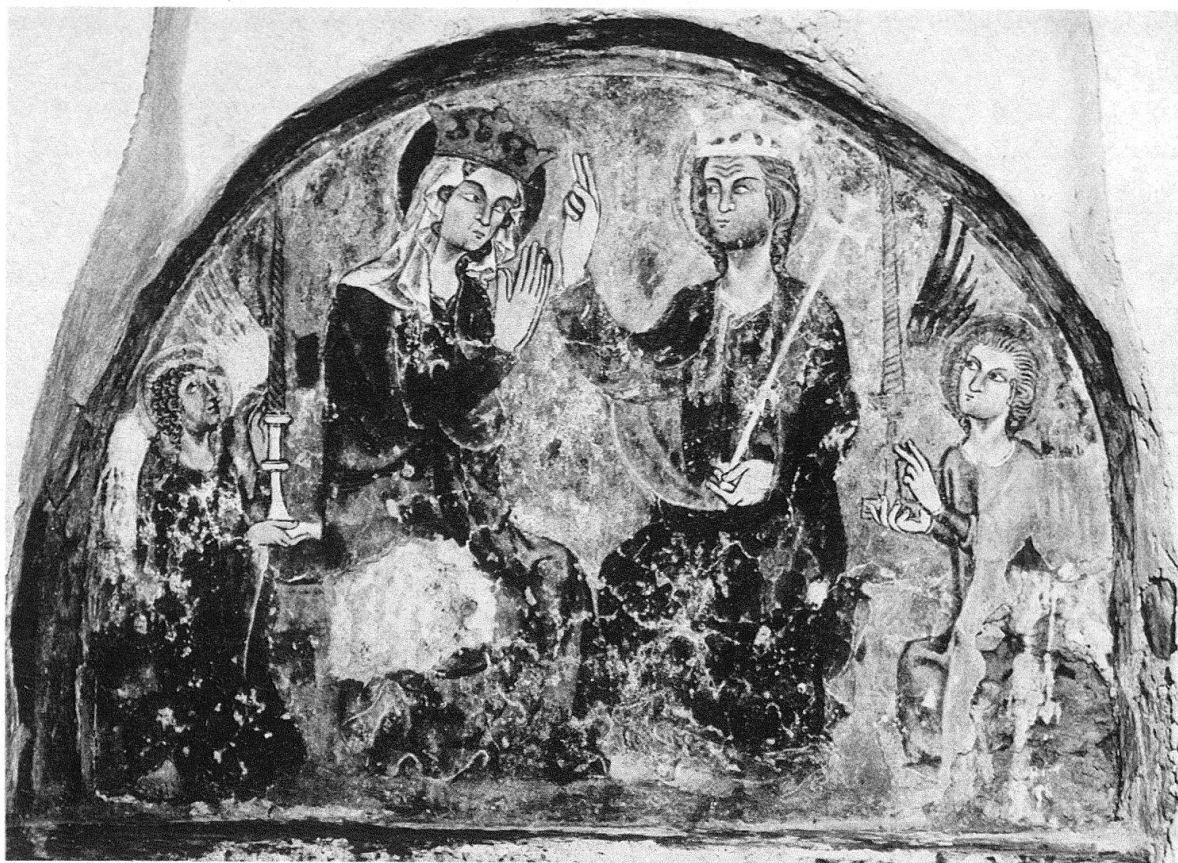
Abb. 2. Churwalden, St. Maria und Michael. Die Marienkrönung des Waltensburger Meisters nach der Freilegung 1972, ohne Retuschen

Auf dem Nischenbild thront Christus neben Maria auf einer blassroten Thronbank (Abb. 2). Er trägt eine ockergelbe weitärmelige Tunika mit rundem Halsausschnitt, darüber einen weinroten, hellgefütterten Radmantel, unter dem die blossen Füße sichtbar sind. Die Rechte hebt Christus segnend gegen Mariens gekröntes Haupt; die Linke stützt den an die Schulter gelehnten weissen Kreuzstab. Das ausdrucksvolle Gesicht im Dreiviertelprofil ist Maria zugewandt. Die mandelförmigen Augen beschatten feingeschwungene Brauenbogen. Die Stirn furchen tiefe Falten<sup>9</sup>. Der Mund ist wie bei anderen Darstellungen des Waltensburgers auffallend klein. Auch die schmalen Ohrmuscheln Christi und der Engel sind charakteristisch. Ein flaumiger Bart umgibt das runde Kinn. In weichen Locken fällt das rötlichblonde Haar bis auf die Schultern; eine Locke bauscht sich über dem Ohr. Ein gelber Kreuznimbus umgibt das mit einer weissen Lilienzacken-Krone gekrönte Haupt des Heilands.

Trotz zweier handgrosser Fehlstellen (Mitte links und unten rechts) und zahlreicher Risse in der unteren Bildhälfte ist die Bildoberfläche als Ganzes sehr gut erhalten. Die Farben haben sich allerdings leider während der jahrhundertlangen Lagerung unter dem Kalkanstrich teilweise umgesetzt. Der jetzt grauviolette Hintergrund war ursprünglich wohl blau. Der vorzügliche Zustand des Wandbildes ist vor allem darauf zurückzuführen, dass die Nische schon vor etwa 600 Jahren übertüncht und zugemauert worden ist.

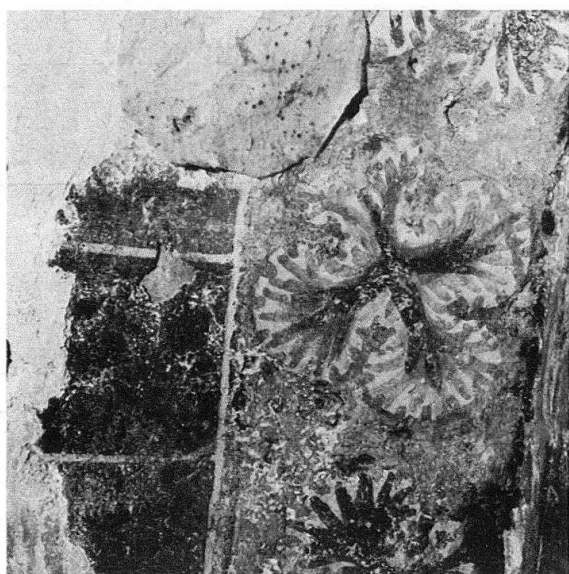
Abb. 3. Churwalden, St. Maria und Michael. Altarnische, nördliche Leibung mit Rebranke und Schichtsteinimitation. Nach der Freilegung 1972

Ein bewegtes Rebblatt-Rankengeschlinge in Weiss, Ocker, Braunrot und Schwarz schmückt auf der inneren Hälfte die Nischenleibung. Die äussere Leibungshälfte zieren Reste einer Steinimitations-Malerei in Form rechteckiger, buntgetönter Schichtsteine. Weisse Randlinien und Fugenstriche begrenzen sie (Abb. 3).

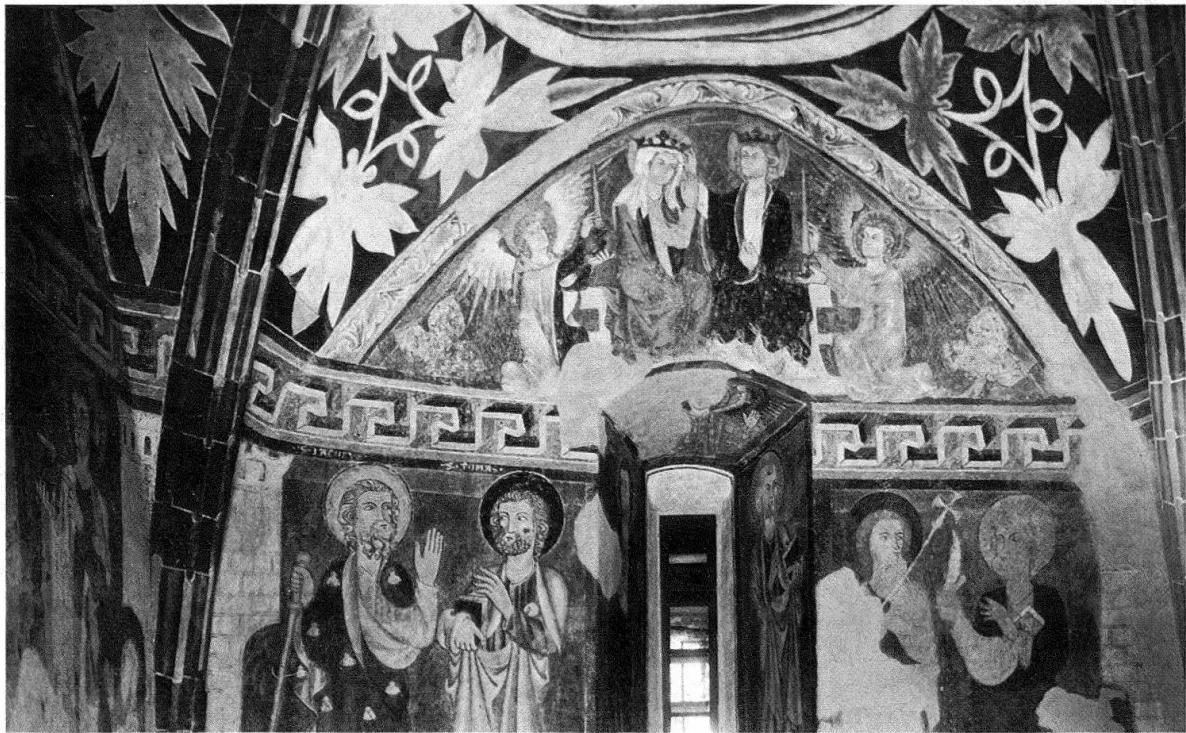
Abb. 4. Rhäzüns, St. Georg. Altarhaus, Südwand, Schildbogen mit der Marienkrönung des Waltensburger Meisters

Zahlreich sind auch die mit Churwalden zeitgleichen Darstellungen der zweifigurigen Marienkrönung im übrigen alemannischen Raum<sup>13</sup>. Vom selben Waltensburger Meister befindet sich in der Kirche St. Georg zu Rhäzüns im Süd-Schildbogen des Altarhauses ebenfalls eine Marienkrönung (Abb. 4). Verglichen mit Churwalden, sind zwar die Leuchterengel in Rhäzüns eindrucklicher, weil der breite Spitzbogen des frühgotischen Gewölbes den Assistenzfiguren mehr Raum gewährt. Was den Leuchterengeln in Churwalden abgeht, kommt hier den Hauptfiguren Christus und Maria zugut: ihre Gestik ist bedeutend ausdrucksvoller als jene der Rhäzünser Figuren, die vergleichsweise untersetzt und schwerfällig wirken.
