# Burgzug : Dynastensitz - Wohnhaus - Museum

Autor(en): **Grünenfelder, Josef**

## BURG ZUG: DYNASTENSITZ – WOHNHAUS – MUSEUM

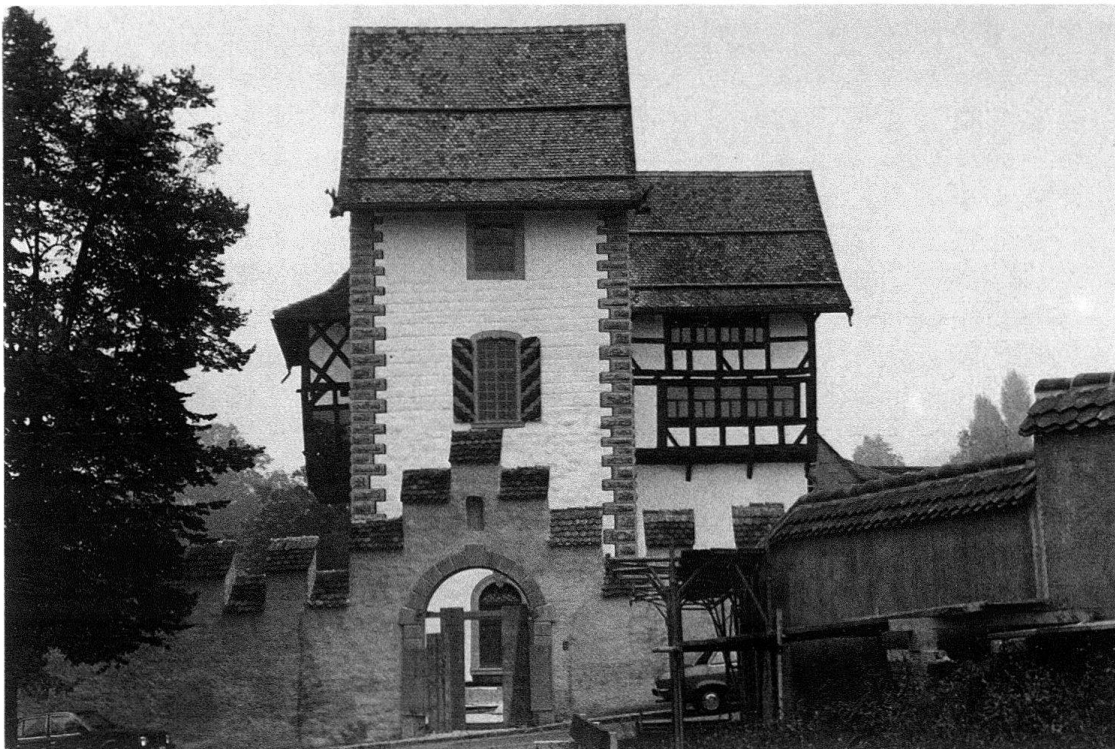
Abb. 1. Zug, die restaurierte Burg von Süden, kurz vor Abschluss der Arbeiten. Am Turm zeigen die horizontalen Mauerfugen die Höhe des kyburgischen Mauerwerks an. Giebel, Eckquaderbemalung und Fachwerkbau zweite Hälfte des 16. Jahrhunderts

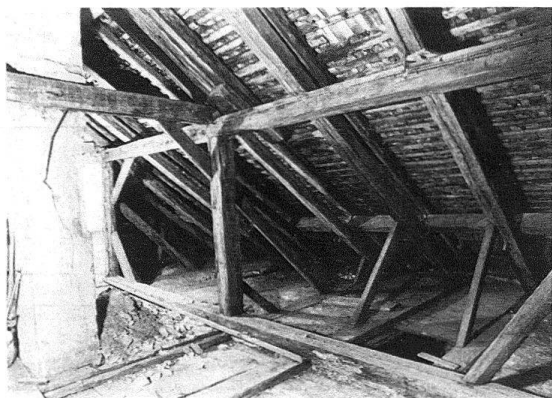
Abb. 4/5. Zug, Burg. Estrichraum vor und nach der Restaurierung. Isolierung des Daches oberhalb der alten, aufgedoppelten Sparren, möglichst weitgehende Erhaltung des alten Materials

Auch das *Dach* wurde, da es in die Ausstellung einbezogen wird, isoliert, und zwar so, dass durch geschickte Sparrenaufdoppelung diese in ihrer ganzen Höhe sichtbar blieben.

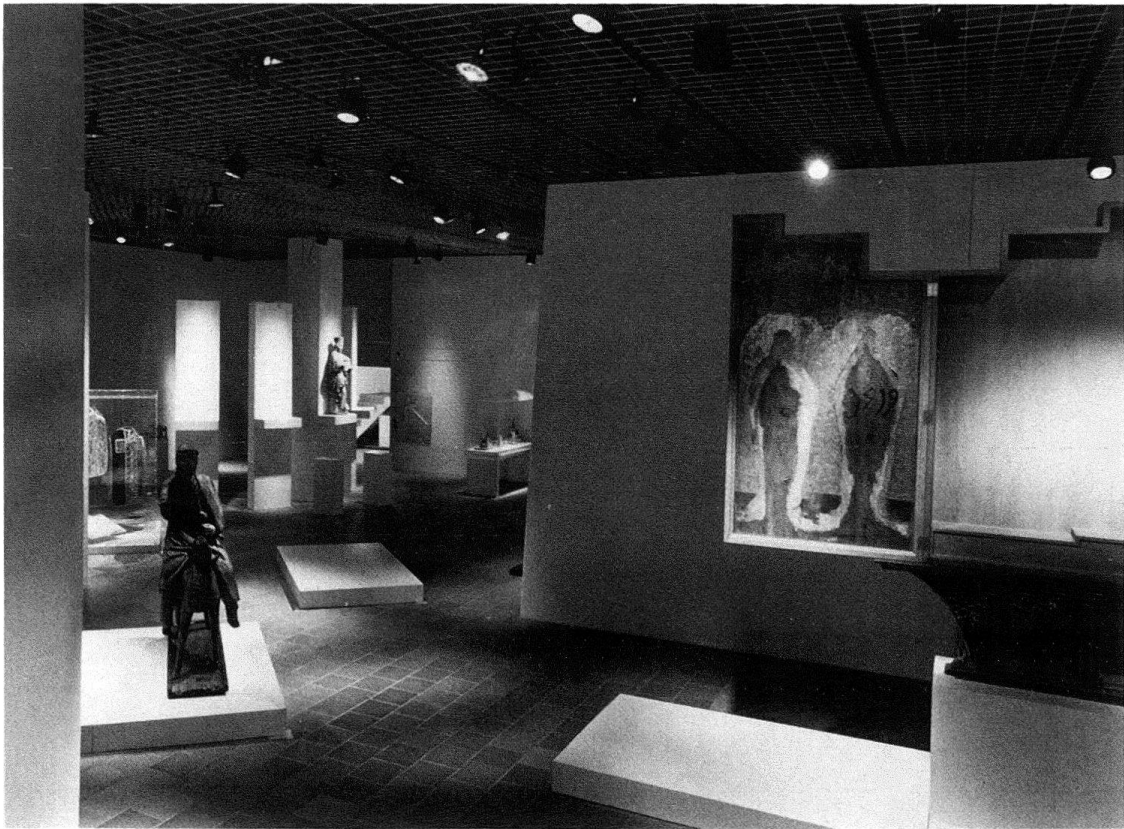
Abb. 6. Zug, Burg. Unterirdischer Saal während der Einrichtung der Ausstellung

Dass die Burg Museum werden sollte, brachte als grossen Vorteil, dass der Altbau von aufwendigen *sanitären Einrichtungen* weitgehend freigehalten werden konnte. Weil sie von ihrem Volumen her nicht alle Bedürfnisse befriedigen konnte und ihre Kleinkammerigkeit z. B. dem Ausstellen grosser sakraler Gegenstände entgegenstand, wurde der Altbau durch einen *unterirdischen Anbau* innerhalb der inneren Ringmauer ergänzt, der ausser einer grossen Ausstellungshalle Werkstätte, Lager, Sanitär- und technische Räume enthält, ohne nach aussen in Erscheinung zu treten. Er ist nach Zivilschutznormen erstellt und kann im Katastrophenfall als Kulturgüter-Schutzraum dienen.
