Zeitschrift: **Unsere Kunstdenkmäler : Mitteilungsblatt für die Mitglieder der Gesellschaft für Schweizerische Kunstgeschichte = Nos monuments d'art et d'histoire : bulletin destiné aux membres de la Société d'Histoire de l'Art en Suisse = I nostri monumenti storici : bollettino per i membri della Società di Storia dell'Arte in Svizzera**

Band (Jahr): **37 (1986)**

ROLAND FLÜCKIGER

## Kopien in der ländlichen Denkmalpflege

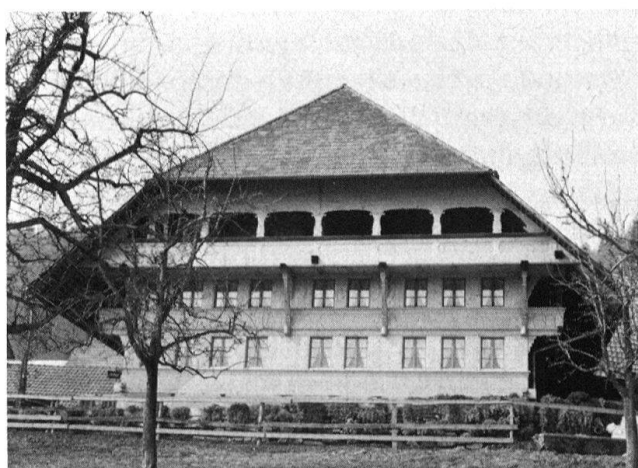
1 Die Bohlen-Ständerbaufassade erhielt ihr heutiges Gesicht kurz nach 1800, als Neubau über einem älteren Kellersockel. Die vom Hausbock und von Fäulnis zerstörte Fassade wurde in traditionalistischer Weise ersetzt, dabei wurden alle Zierformen kopiert.

Abb. 1

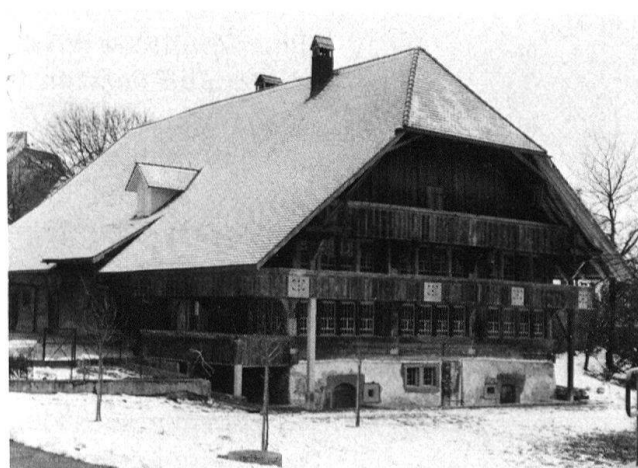
2 Die reich verzierte Holzfassade aus dem späten 18. Jahrhundert sollte nach der Meinung des ersten beigezogenen Zimmermannes ersetzt werden. Nach einer genauen Schadenanalyse konnte sie in ihrer Gesamtheit als Original erhalten werden. Befallene Hölzer wurden mit Holzschutzmittel behandelt, einzelne Teile ersetzt.

Abb. 2

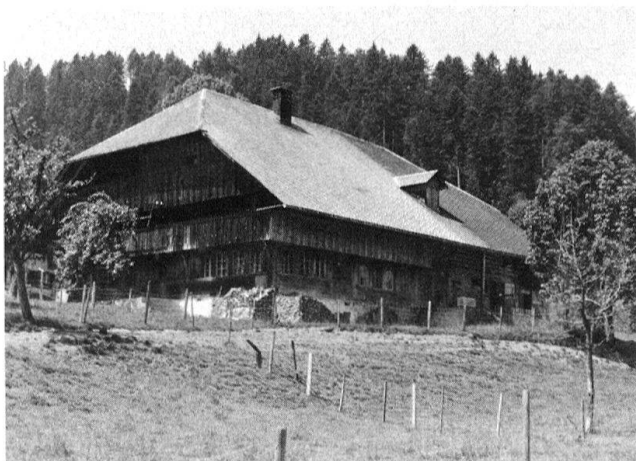
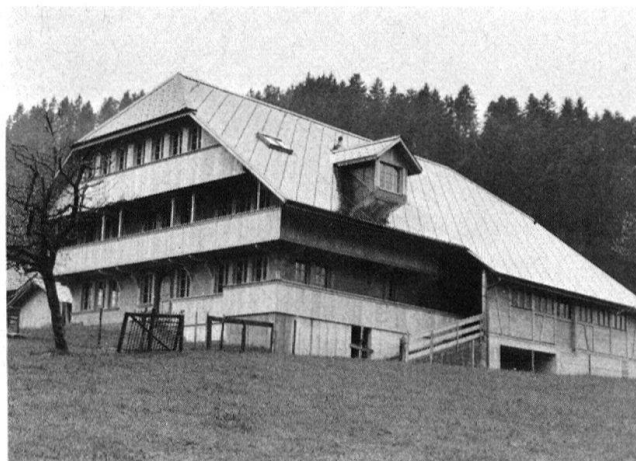
3 und 4 Dieser typische Oberemmentaler Ständerbau (datiert 1681) mit Krüppelwalmdach, zwei Frontlauben und zahlreichen Inschriften wurde abgebrochen und als Kopie wieder aufgebaut. Das Resultat vermag sogar mit dem Argument der Pflege des wertvollen Ortsbildes nicht zu überzeugen, da sich der Neubau heute in unüblichen Erscheinungsformen und Proportionen (Dachaufbauten!) zeigt. Als positive Leistung ist die bewusste Neukonstruktion des Ökonomiebaus zu nennen.

Abb. 3

Abb. 4
