# Die Lenzburg : zweimal saniert

## Die Lenzburg – zweimal saniert

*Innerhalb von rund 80 Jahren wurde die bedeutende Schlossanlage zwei gründlichen Restaurierungen unterzogen. August Edward Jessup, ein hochkultivierter, in Amerika geborener und in England erzogener Privatier, war der Bauherr der älteren Sanierung von 1893 bis 1910. Sein Planungsteam setzte sich damals aus hervorragend ausgewiesenen Fachleuten zusammen: Josef Zemp als denkmalpflegerischer Berater, Johann K. Bossard, Goldschmied und Antiquar in Luzern, als Verantwortlicher für die Innenausstattung und Wilhelm Hanauer als ausführender Architekt. Diese Jahrhundertwende-Sanierung, ihre Zielsetzung und ihr Resultat der jüngeren, 1978/86 durchgeführten Restaurierung gegenüberzustellen, ergibt aufschlussreiche Vergleiche denkmalpflegerischen Vorgehens.*

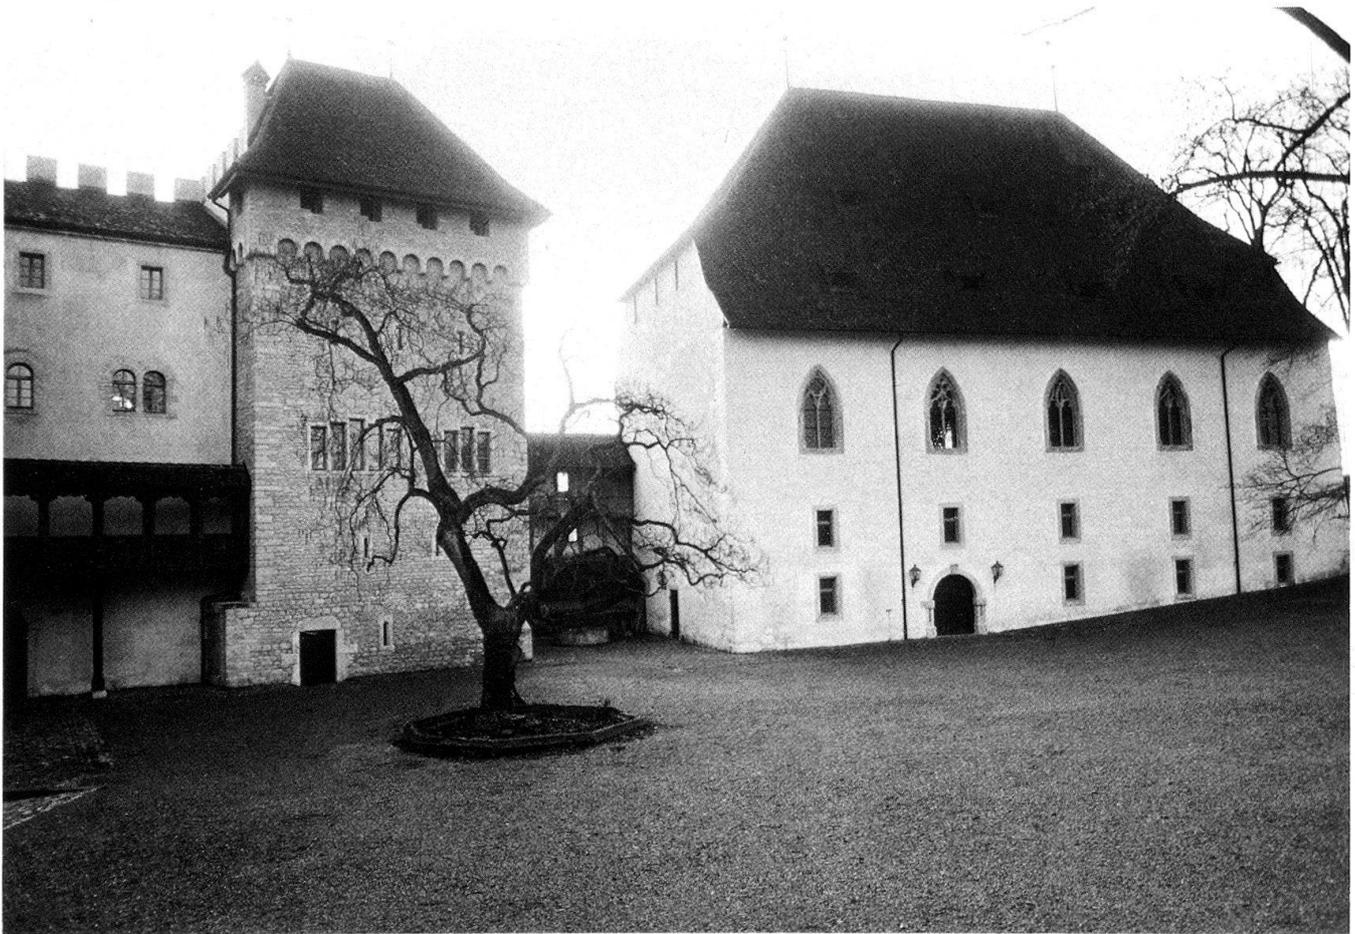
11 Fotografie 1987, Hofansicht Palas, Turm, Ritterhaus (nach der Sanierung 2).

Palas: Auskernung; Wiederherstellung der ursprünglich dreifachen Stockwerkeinteilung; neu eingezogener Boden auf Hofniveau; neuer Eingang; alle Stockwerke erschließende Treppenverbindung zwischen Palas und Turm; Versetzung der Fenstergewände von 1900.

Ritterhaus: Versetzung des Hofeinganges; Rekonstruktion des gotischen Fensterbandes im Parterresaal (Südfassade); Einbau diverser Betriebsräume (Wärmeküche, Weinkeller, Künstlergarderobe, Toiletten); Transportlift zum Felsfuss; Einbau einer vom Erdgeschoss über den Zwischenboden in den Hauptsaal führenden Treppe.

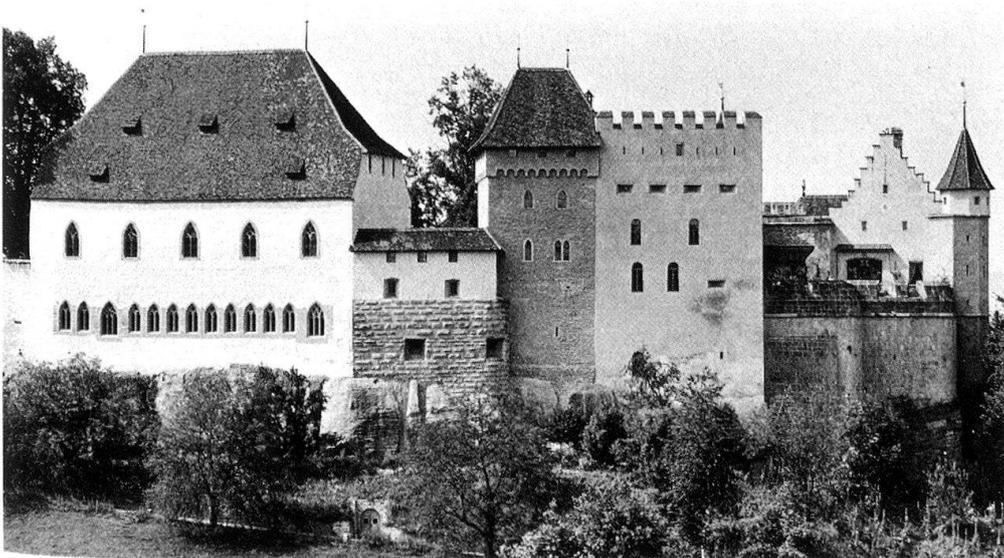
14 Fotografie 1987. Aus-  
senansicht von Süden:  
Palas, Turm, Ritterhaus  
(nach der Sanierung 2).
