# Schlosspark Andelfingen

Autor(en): **Rüeger, Werner**

Zeitschrift: **Unsere Kunstdenkmäler : Mitteilungsblatt für die Mitglieder der Gesellschaft für Schweizerische Kunstgeschichte = Nos monuments d'art et d'histoire : bulletin destiné aux membres de la Société d'Histoire de l'Art en Suisse = I nostri monumenti storici : bollettino per i membri della Società di Storia dell'Arte in Svizzera**

Band (Jahr): **44 (1993)**

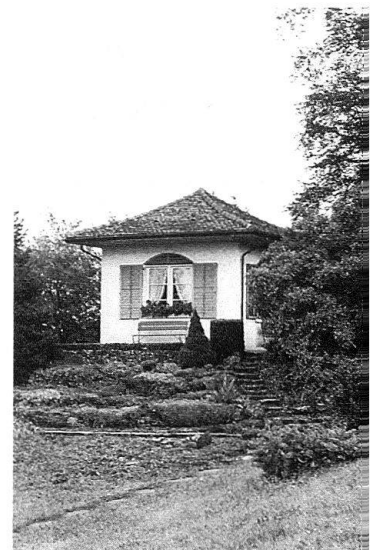
4 Schlosspark Andelfingen. Gartenpavillon mit Steingarten und vorgelagertem Teich, Aufnahme 1992.

Der Gartenpavillon wurde 1854 als erstes Gebäude im Park erstellt. Er steht nicht mehr auf dem einstigen bogenförmigen Podest. 1934 wurde dieses durch den damaligen Schlossgärtner in einen

Steingarten mit horizontalen Schichtungen umgebaut. Er besitzt Qualitäten und sollte erhalten bleiben. Über weniger Qualitäten verfügt der vorgelagerte Teich. Vor dem Pavillon breitet sich die von einer Blutbuche dominierte Wiese aus. Sie gibt dem Park Ruhe und Weite. Die früheren Obstspalierwände und Hecken fassten die Wiese ein. Unterhalb des Laubenganges befand sich im letzten Jahrhundert ein Spielplatz. Nach dessen Aufhebung wurde der Hangeinschnitt mehrmals gärtnerisch verändert und die gestalterisch wichtige Fortsetzung der Terrasse unter dem Rondell in den dreissiger Jahren zugeschüttet. Dies ist die markanteste Veränderung, die der Park erfahren hat. Dieser Ort wäre zur Neugestaltung für neue Nutzungsbedürfnisse geeignet.

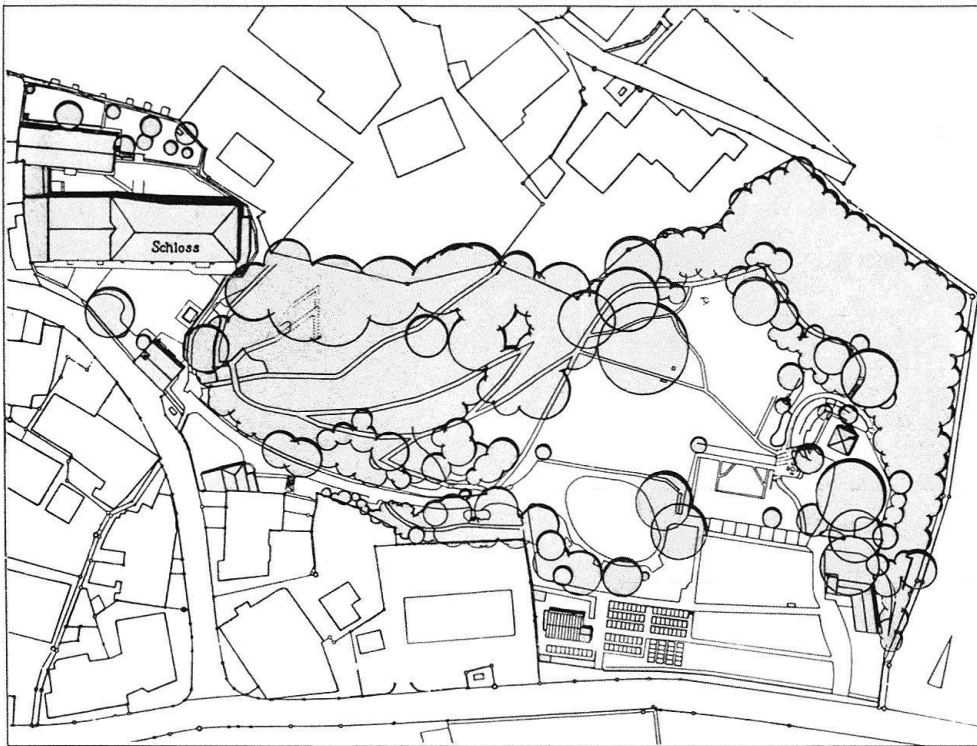
6 Schlosspark Andelfingen. Zustand 1989. Bis heute fanden verschiedene Änderungen statt: Die Gärtnerei wurde umgebaut, ein ehemaliger Weg im Tobel konnte wieder geöffnet und Sichtbeziehungen wieder hergestellt oder verbessert werden.
