**Artikel:** Le château de Hohlandsberg près de Colmar

## Le château de Hohlandsberg près de Colmar

## II. Le sauvetage et la réutilisation du château de Hohlandsberg

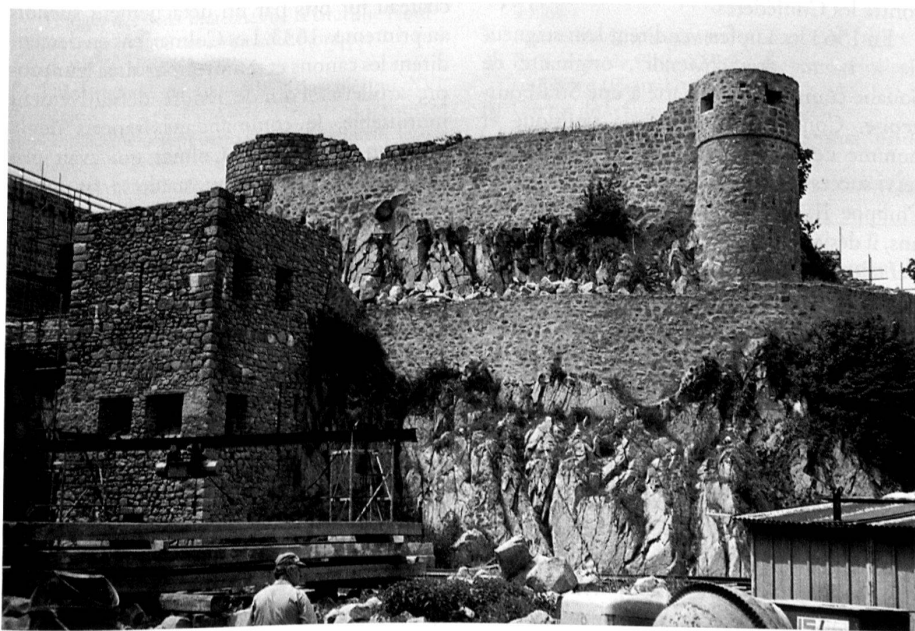
1 Vue prise du côté Sud de l'ensemble de l'Oberschloss avec les fausses-braies; à gauche courtine Ouest. Au sommet vestiges du logis supérieur avec la base de la tour ronde semi-engagée (XIII<sup>e</sup> siècle). A droite tourelle de guet ouverte à la gorge et courtine de la fausse-braie supérieure. En contrebas, implantées sur l'assise rocheuse, la courtine de la fausse-braie inférieure et la tour carrée ouverte à la gorge qui abrite dans sa partie inférieure une citerne (XIV<sup>e</sup> siècle avec modifications du XVI<sup>e</sup> siècle). A remarquer la hauteur limitée des courtines des fausses-braies et l'implantation de végétation sur le couronnement de ces deux murs (juillet 1995).

Un autre exemple de la limite de l'œuvre de reconstitution est fourni par les courtines des deux fausses braies (ill. 1 et 4). Ainsi les deux courtines étaient à l'origine beaucoup plus hautes. On le remarque nettement au droit de la tourelle de guet et de la tour carrée de la citernes, mais dans ces maçonneries il y avait des ouvertures, meurtrières avec fentes de tir, que nous ne connaissons plus. Dans ces condi-

tions il n'est pas envisagé de remonter plus haut ces courtines. Elles s'arrêtent maintenant à une hauteur de sécurité pour les visiteurs et le couronnement est végétalisé, afin de limiter de manière souple la finition superficielle<sup>5</sup>. Cette méthode permet une bonne intégration dans le site du château et protège efficacement les maçonneries.

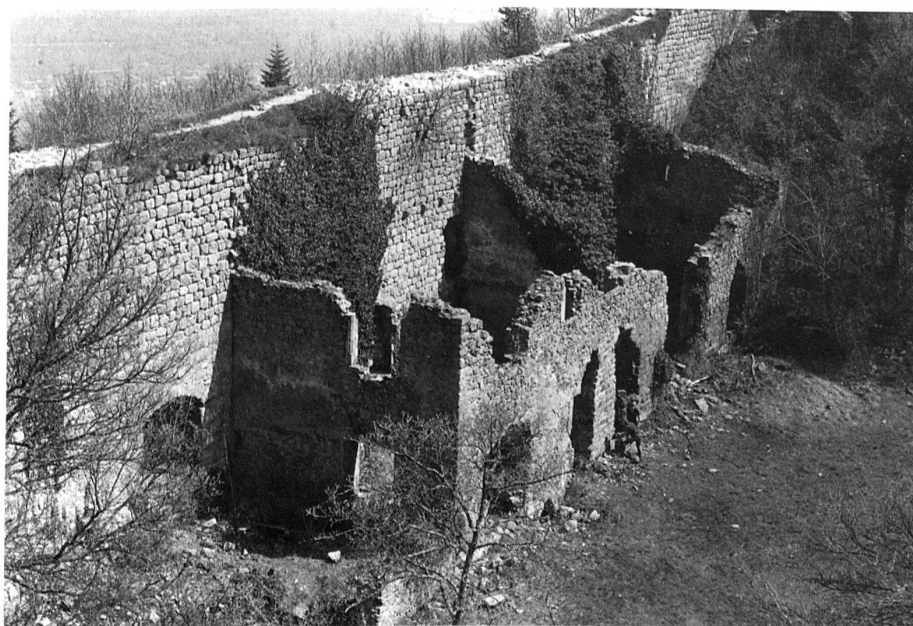
8 Vue d'ensemble des vestiges des logis Schwendi et Lupfen adossés à la courtine Est. Etat au début du chantier (février 1986).

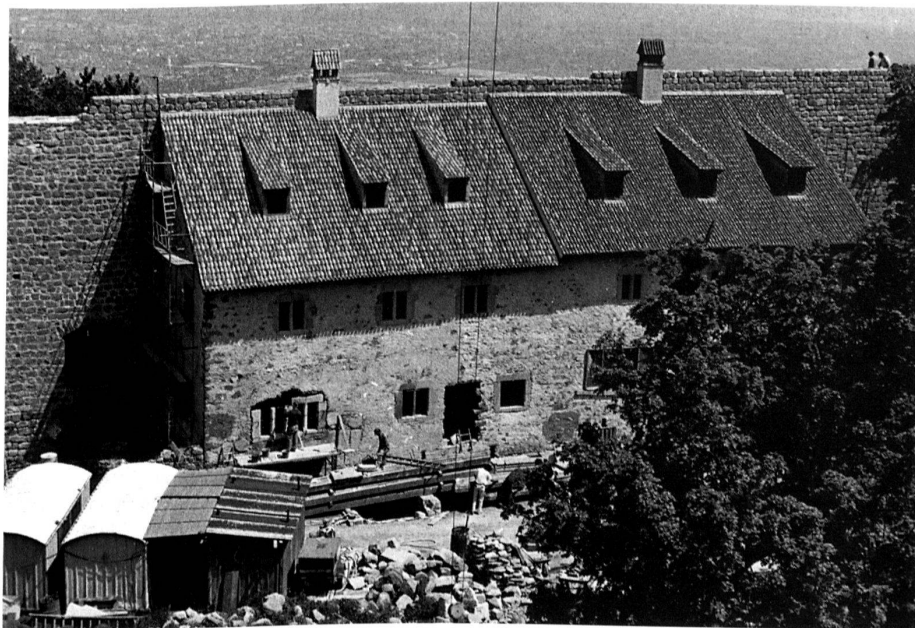
9 Vue d'ensemble des logis Schwendi et Lupfen adossés à la grande enceinte côté Est. A remarquer les toitures avec couvertures en tuiles canal, copies des modèles du XIII<sup>e</sup> siècle retrouvés en fouilles. Situation juillet 1995.

Toujours par souci d'authenticité et par respect du site, le choix des matériaux est effectué de manière rigoureuse. Par exemple la couverture des logis Schwendi et Lupfen a été réalisée par des tuiles canal refaites manuellement selon les modèles d'origine retrouvés en fouilles. La couverture des dépendances Sud, construites après 1563 par Lazare de Schwendi, a été réalisée avec des tuiles plates de récupération et datant du XVI<sup>e</sup> siècle, exactement de la même nature que celles qui furent retrouvées dans les fouilles de ces immeubles.
