**Artikel:** Le tombeau des comtes de Neuchâtel

## Le tombeau des comtes de Neuchâtel

**Le monument funéraire des comtes de Neuchâtel, construit dans le chœur de la collégiale de cette ville, compte parmi les œuvres majeures de la sculpture monumentale médiévale suisse. Dès 1996, un groupe pluridisciplinaire a collaboré pour étudier ce monument. La relecture des sources et leur confrontation aux éléments matériels révèlent une histoire plus complexe et une «réparation» du XIX<sup>e</sup> siècle dont la qualité est à relever.**

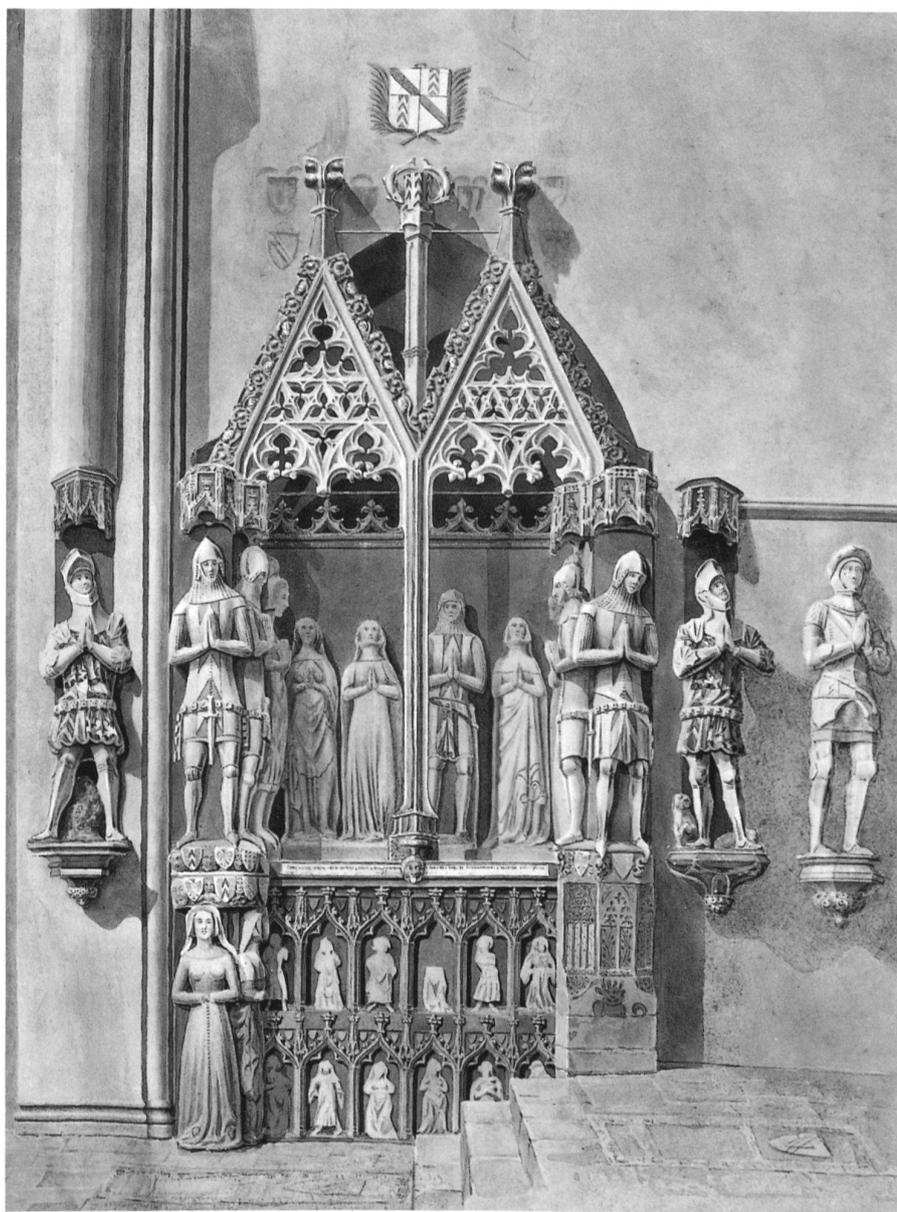
1 Charles-Frédéric-Louis Marthe, Projet de restauration du tombeau des comtes de Neuchâtel, 1838, aquarelle et rehauts de gouache sur papier, 55,5 × 41,3 cm, Musée d'art et d'histoire, Neuchâtel. – Cette aquarelle a été présentée en 1838 aux autorités de la ville de Neuchâtel par le sculpteur, comme support de son projet de restauration du tombeau.

Dans un troisième temps, la Commission des bâtiments examine, en octobre 1838, la «restauration plus ou moins complète de ce monument», à partir d'un «tableau» réalisé par Marthe (fig. 1)<sup>10</sup>. Elle nomme une commission spéciale qui sanctionne les propositions du sculpteur pour autant qu'il les chiffre. Le 21 janvier 1839, le Conseil de ville approuve le «rétablissement complet du monument sépulcral primitif»<sup>11</sup>. Un devis confirme l'ampleur de la campagne d'application de couleurs: «la restauration des parties [architecturales] du tombeau, désignées plus

- 10 AVN, PV TP, 11 octobre 1838 et aquarelle signée Marthe et datée 1838 (fig. 1). Ce précieux témoin permet de confronter projet et réalisation, même s'ils divergent sur quelques points. Les autorités avaient, semble-t-il, commandé trois «tableaux» (AVN, PV TP, 10 avril 1840); une deuxième version datée de 1840 a été publiée dans *Musée neuchâtelois*, 1973; l'existence ou la disparition de la troisième aquarelle reste un mystère.

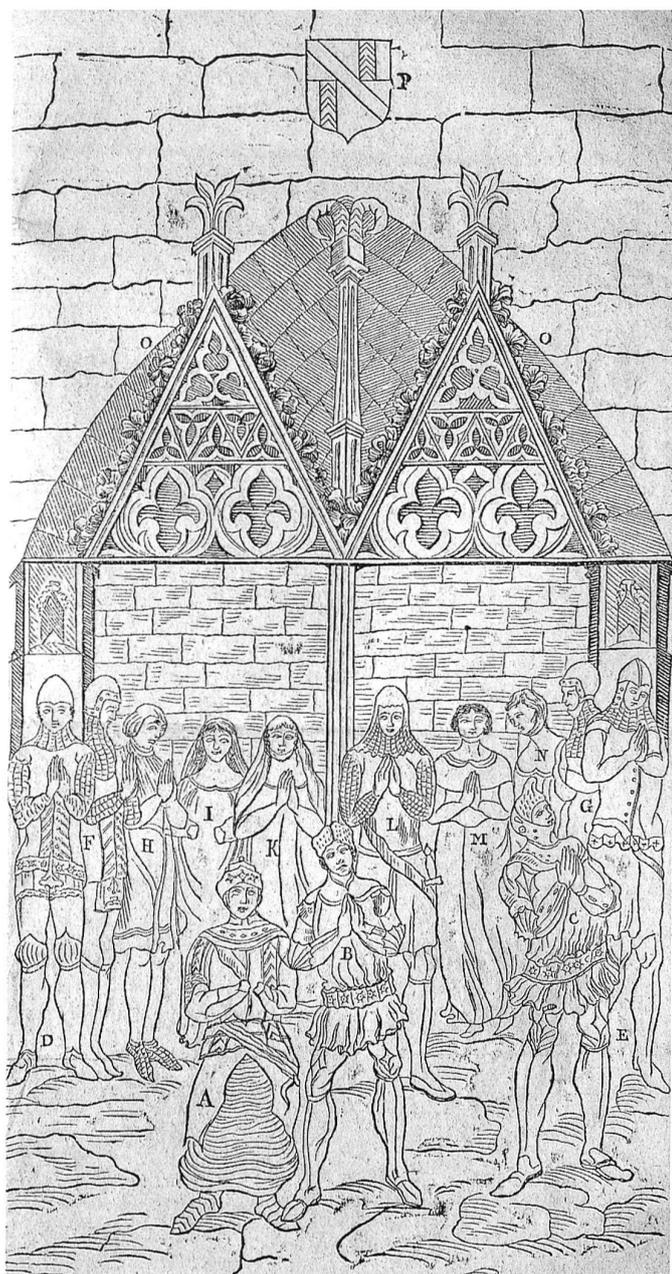
2 Le monument des comtes de Neuchâtel avant sa restauration, gravure parue en 1805 dans «Le véritable messager boiteux de Neuchâtel».

Contrairement à la tradition qui a longtemps imputé les dégâts subis par le monument au sac de la collégiale en 1530, la Réforme a épargné l'essentiel du tombeau, en raison sans doute de son rôle funéraire et dynastique<sup>4</sup>. Dérangées par la présence permanente de figures à connotations catholique et comtale, les autorités religieuses protestantes les dissimulent par un grand «placard» en 1678. Même si l'une des statues chute accidentellement en 1814<sup>5</sup> et que les archives mentionnent la peinture «des panneaux neufs des armoires où sont les statues»<sup>6</sup>, le manque d'entretien et l'oubli ont apparemment causé davantage de dégradations que l'iconoclasme ou le vandalisme (fig. 2).

- 17 *Le véritable messenger boiteux de Neuchâtel*, 1805 (fig. 2), et dessin rehaussé d'aquarelle du peintre zurichois Georg-Ludwig Vogel, 1820 (Musée national suisse).

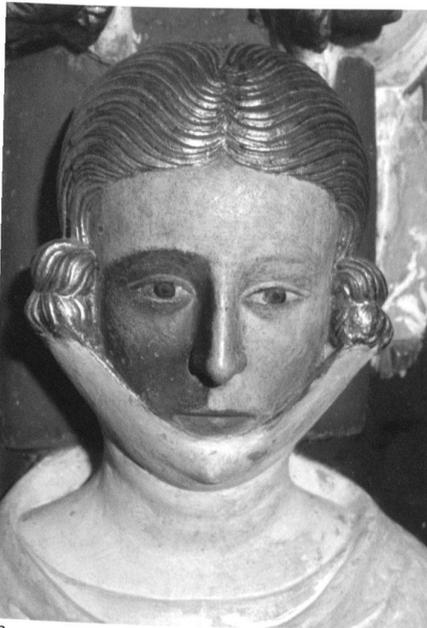
3 Neuchâtel, Collégiale, Tombeau des comtes, statue I, travaux en cours. – Suppression des salissures incrustées, des patines «post-Marthe» et allègement des vernis.

d'hui un aspect qui permet une relecture et une remise en valeur des intentions de Marthe. Ce dernier a tout à la fois conservé, épargné, repeint et intégré des vestiges importants de polychromies médiévales. Le sculpteur-peintre voulait, à sa manière et à celle de son temps, conserver et réhabiliter l'aspect médiéval du monument (fig. 3). (*M. Stähli*)

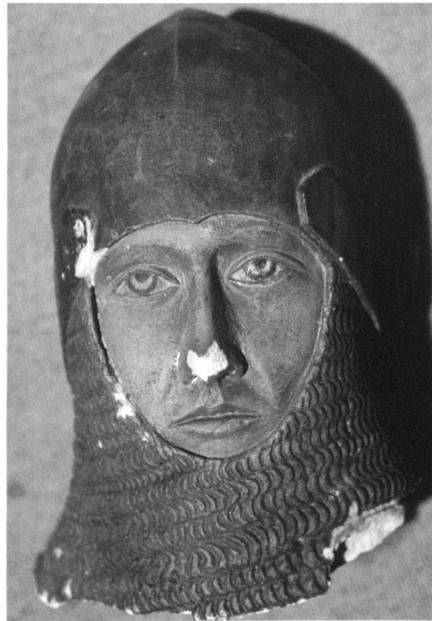
4 Neuchâtel, Collégiale, Tombeau des comtes, statue G attribuée au comte Louis, état de conservation. – Tête du comte Louis après l'acte de vandalisme perpétré en 1989.

Mise à part la réhabilitation de la statue brisée attribuée au comte Louis, absente du monument depuis 1989 à la suite d'un acte de vandalisme (fig. 4), les dernières interventions de consolidation et de fixation ont peu influé sur l'aspect du monument (fig. 5). Tous ces travaux contribuent à la conservation matérielle du tombeau dont l'état de dégradation avancé nécessitait des interventions d'urgence et de sauvegarde.

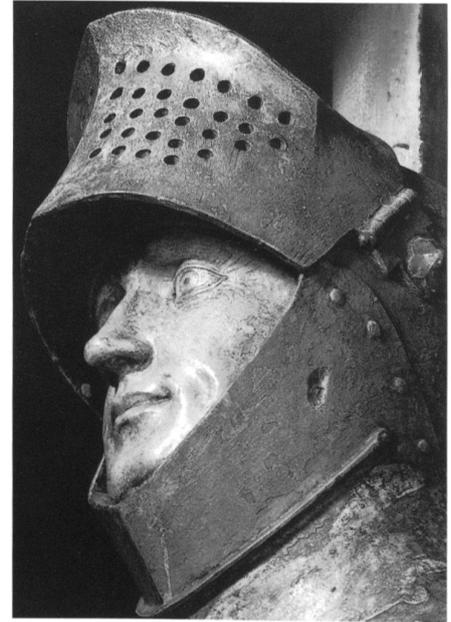
5 Neuchâtel, Collégiale, Tombeau des comtes, statue A attribuée à Jean de Fribourg, sculptée vers 1424–25 par Matthäus Ensinger. État après les travaux de conservation-restauration. – Pour la carnation, le sculpteur-peintre Charles-Frédéric-Louis Marthe repeint le visage, mais il épargne et laisse visible le menton, les lèvres, le pourtour de la bouche et les yeux peints à la période médiévale.

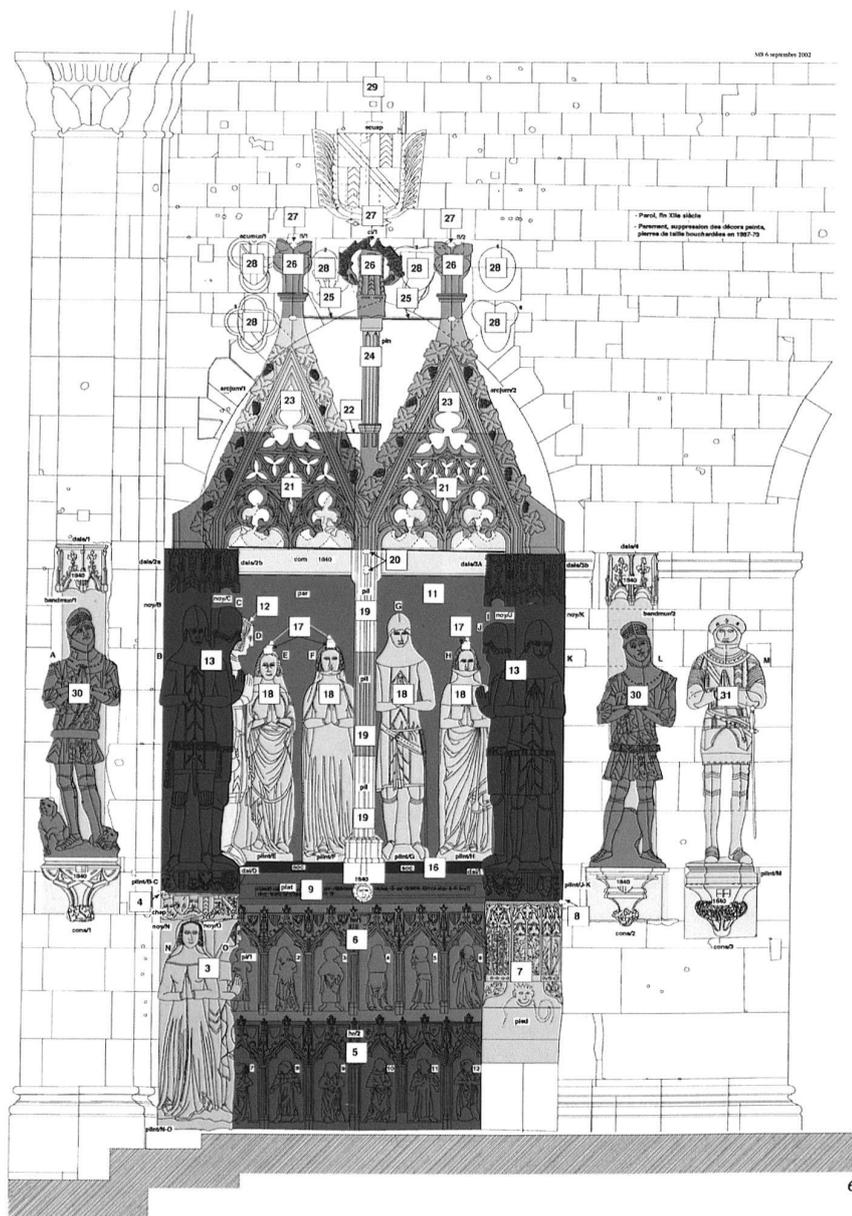
6, 7 Neuchâtel, Collégiale, Tombeau des comtes, relevés, identification. – Les sondages, les examens et les analyses de matériaux effectués par les conservateurs-restaurateurs permettent aujourd'hui de proposer une nouvelle chronologie de la construction du monument érigé vers 1372. Les relevés présentés tiennent compte des observations archéologiques menées dans le cadre du groupe de travail interdisciplinaire.

Une fois rassemblée toute la documentation disponible sur l'environnement du monument, les investigations matérielles peuvent commencer. Au fur et à mesure des interventions, les résultats des travaux d'identification, des analyses et des examens matériels de l'œuvre sont rassemblés sous la forme de relevés (fig. 6 et 7).
