# Von stehenden und liegenden Balken

## Mittelalterlicher und frühneuzeitlicher Ständer- und Blockbau in der Zentralschweiz

### **Das Haus Unterblacki in Unterägeri: ein ländlicher Blockbau von 1510**

### Das Haus St.-Oswalds-Gasse 10 in Zug: der Bohlen-Ständerbau von 1447 und die Versteinerung um 1510/20

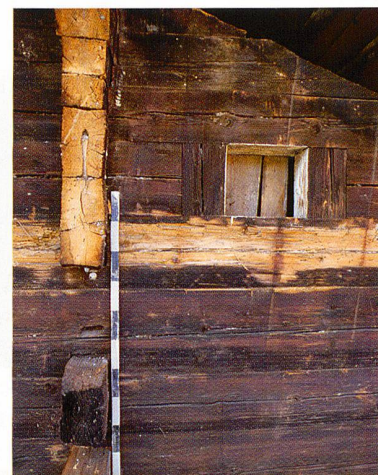
**Abb. 2** Haus Unterblacki, Ansicht an das Giebfeld der noch nicht renovierten Hauptfassade: Unter dem originalen Heiterloch ist der Fenstergurtbalken mit farbigem Negativ eines abgebeilten Zierfrieses erkennbar. Durch das Zurücksägen der Vorstösse der Firstkammerwand wurde ein Dübel wieder sichtbar

An den Gebäudeecken bilden die miteinander verkämmten Balken der Fassaden charakteristische Eckvorstösse. Die Binnenwände sind untereinander und mit den Fassaden ebenfalls durch Überkämmung verbunden. Die Auflageflächen der hochkant verbauten Balken sind leicht konkav gearbeitet und mit Moos ausgelegt. Auf diese Weise wird eine präzise Schliessung der Auflagekanten erreicht und das Auftreten von Zugluft im Hausinnern nach dem Schwund des saftfrisch verarbeiteten Holzes verhindert. Gegen ein seitliches Verschieben oder Kippen von Bauteilen sind die Balkenlagen untereinander durch Holzdübel aus hartem Buchenholz gesichert. Diese wurden in die Schmalseiten der Balken in vorgebohrte Löcher eingeschlagen und waren am fertigen Bau nicht mehr sichtbar [Abb. 2](#).

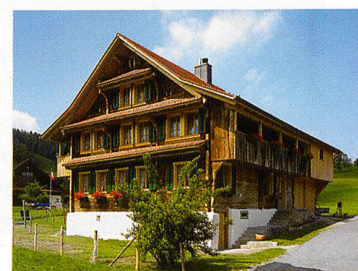
**Abb. 1** Haus Unterblacki nach dem Umbau, Ansicht von Nord-osten: Dank einem umsichtigen Umbaukonzept konnte die ursprüngliche Grundrissstruktur und viel von der originalen Bausubstanz bewahrt werden

Das Wohnhaus Unterblacki ist Teil der Hofgruppe Blacki, welche ungefähr 1 km südlich des Dorfes Unterägeri auf einer Höhe von ca. 760 m ü. M. liegt. Vor einem Umbau konnte das unter Denkmalschutz stehende Gebäude im Jahr 2008 durch Mitarbeiter der Kantonsarchäologie Zug gründlich untersucht und dokumentiert werden. Das im Kern sehr gut erhaltene Haus ist sowohl hinsichtlich der bauhandwerklichen Fertigung als auch der räumlichen Struktur ein typischer Blockbau einer Berggemeinde im Kanton Zug aus dem 16. Jahrhundert [Abb. 1](#).

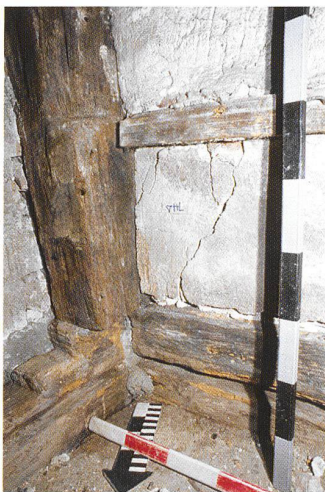
**Abb. 10** Haus St.-Oswalds-Gasse 10, erstes Obergeschoss, Raum 10, Südwestecke: Der originale Ständer ist mit Fasse und auslaufendem Schildchen verziert. Er ist in die südliche Aussenschwelle eingezapft, in welche die Schwelle der ehemaligen Westwand des Raumes stösst. Während die Bodenbretter unter dieser durchlaufen, sind sie in der Aussenschwelle eingefalzt. Über der Oberkante des bereits entfernten Mörtelgusses sind die Nuten zur Aufnahme der Bodenbretter sichtbar

verziert. Ausserdem verfügten beide Räume über komplexe Doppelböden, die zusammen mit ihrer Auflage an eine Millefeuille erinnern: Auf den geschichteten Balken der Deckenkonstruktion des Erdgeschosses lagerten die Deckenbretter, die über die gesamte Haustiefe verliefen. Auf diesen wurde bis an die Schwellen eine Schicht feuchter Lehm- oder Kalkmörtel eingestrichen. Darüber hat man die Bodenbretter eingebracht. Sie wurden aber nicht einfach daraufgelegt, sondern in Gegenrichtung zu den Deckenbalken in die dafür ausgenommenen Nuten in den Schwellen eingeschoben Abb. 10.

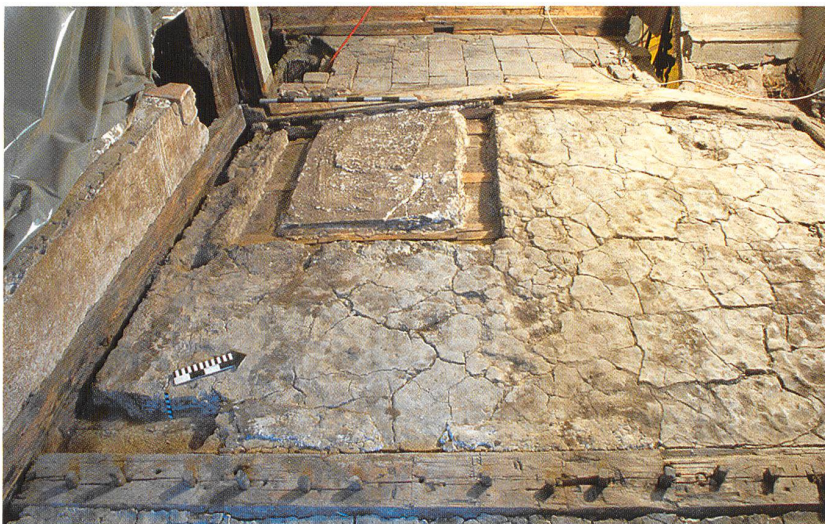
**Abb. 11** Haus St.-Oswalds-Gasse 10, erstes Obergeschoss, Raum 10: Auf dem originalen Lehm-mörtelestrich, in dem das Negativ des Ofenfundaments noch sichtbar ist, lagerten zahlreiche Funde

Bedingt durch die Konstruktion entstand über dem isolierenden und brandschützenden Mörtel Estrich ein Hohlraum Abb. 11. In diesem hatten sich unzählige unterschiedlichste Gegenstände (Zwischenbodenfunde) angesammelt, die über die Jahrhunderte zwischen die Ritzen der Bodenbretter gefallen sind. Besonders interessant sind die zahlreichen Münzen, 41 an der Zahl, und die über 600 Lederschnipsel. Aufgrund der Auswertungen der Bausubstanz und der Funde kann man einerseits nachweisen, dass diese Estriche zu unterschiedlichen Zeitpunkten eingebracht wurden, nämlich um 1447 und 1480, andererseits, dass hier eine Schuhmacherwerkstatt eingerichtet war: Die Untersuchung der Lederschnipsel sowie die Analyse von im Haus geborgenen Fragmenten des Einnahmen- und Ausgabenverzeich-

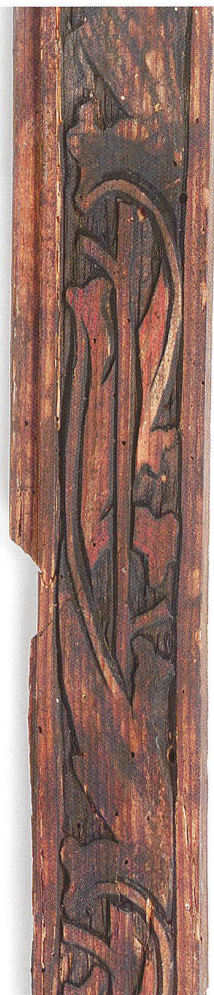
**Abb. 12** Haus St.-Oswalds-Gasse 10, erstes Obergeschoss, Raum 15: Die flachgeschnitzte, bemalte Zierleiste (hier hochgestellt) mit Akanthusranke und Mittelstab (1510/20) war an der Unterseite des Himmels der Nische des Nordfensters angebracht.

Um 1510/1520 wurde das Haus in grossem Stil umgebaut, was mit der Aufgabe der Schuhmacherwerkstatt und einem möglichen Besitzerwechsel einherging: Der Westteil des Holzhauses wurde zusammen mit dem angrenzenden Nachbarhaus versteinert. Dabei hat man von aussen her an den Holzbau gemauert und anschliessend Teile der Holzkonstruktion entfernt. Dieser Arbeitsprozess wird sichtbar in Abdrücken (Negativen) von Wandbohlen in der sekundären Steinmauer (siehe Abb. 8). Im Zuge dieses grossen Umbaus wurde der Nordwestraum (Raum 15) im ersten Obergeschoss (siehe Abb. 7) kunstvoll ausgeschmückt. Er erhielt flachgeschnitzte Zierfriese und eine grossflächige Wandmalerei, auf der eine Hasenjagd in einem Rosengarten dargestellt war Abb. 12. ●
