Sara Ellenberger Vaner, David Vaner

Pflege im Bestand

Modularer Holzbau aus dem 16. Jahrhundert

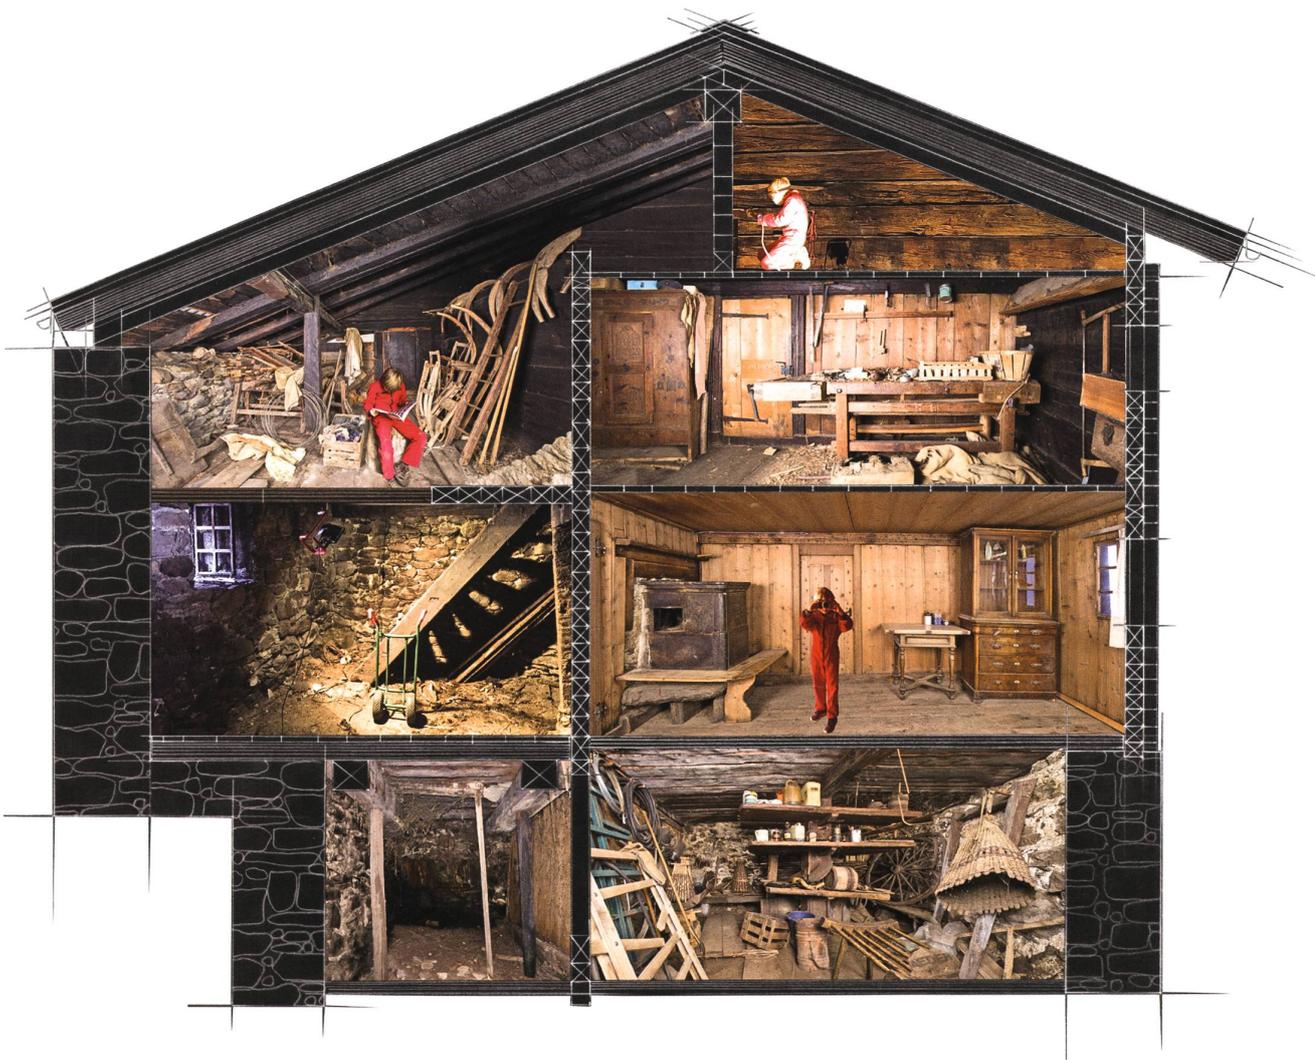
Fotocollage der Räume und der Konstruktion im Schnitt. Fotos Ursula Sprecher, Sara Ellenberger Vaner und David Vaner

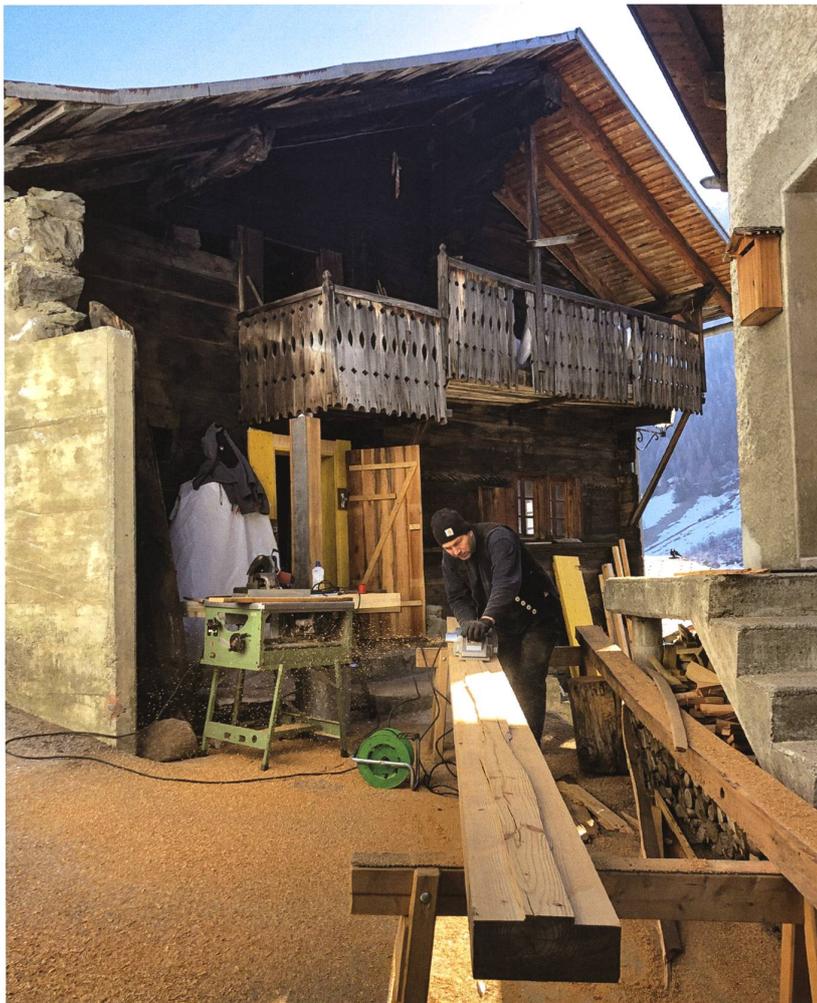
Das «Anselmhuis» von 1556 mitten im engen Dorfgefüge von Ferden VS. Seine Sanierung verdeutlicht den Wert des Handwerks und den zeitgemässen Umgang mit traditionellen Konstruktionen im Alpenraum. Foto Sara Ellenberger Vaner

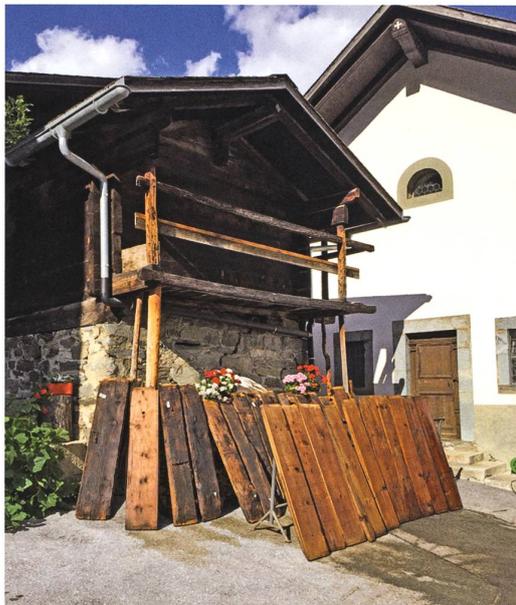
**Waschen der Holzstrick-
wände von innen.** Foto Sara
Ellenberger Vaner

Der wichtigste Bestandteil der Instandsetzungsarbeiten ist die Pflege des lange gelagerten Lärchenholzes. So, wie man gute Schuhe putzt und mit Lederfett pflegt, bauen wir die Böden und Innenwände des Hauses auseinander, schaben unzählige Schmutz- und eingebrannte Russschichten ab, waschen das Holz gründlich am Dorfbrunnen, pflegen es anschliessend mit Leinöl und fügen den Baukasten nach und nach wieder zusammen. Nachdem die Böden und Innenwände zum Waschen ausgebaut sind, werden auch die tragenden Strickwände, also diese unverschiebbare, ineinander verstrickte Primärkonstruktion, von innen mit warmem Seifenwasser gründlich gereinigt und von Geruch befreit.

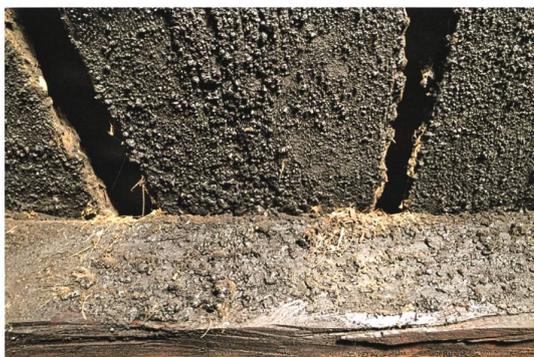
Abschaben der Russchichten.
Foto Sara Ellenberger Vaner

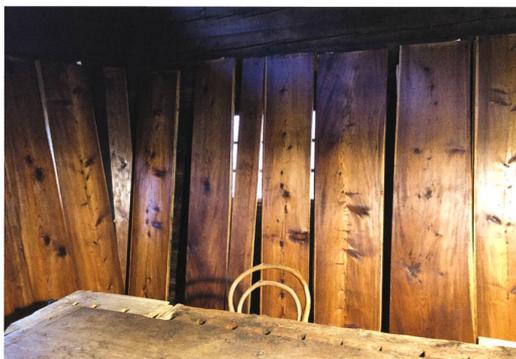
Eingeölte Schiebbodenbretter.
Foto David Vaner

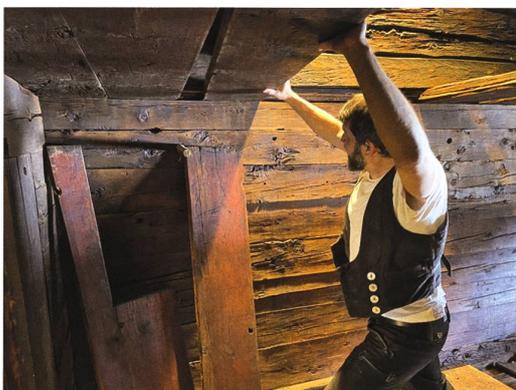
**Einbauen der gepflegten
Schiebbodenbretter.**
Foto Sara Ellenberger Vaner

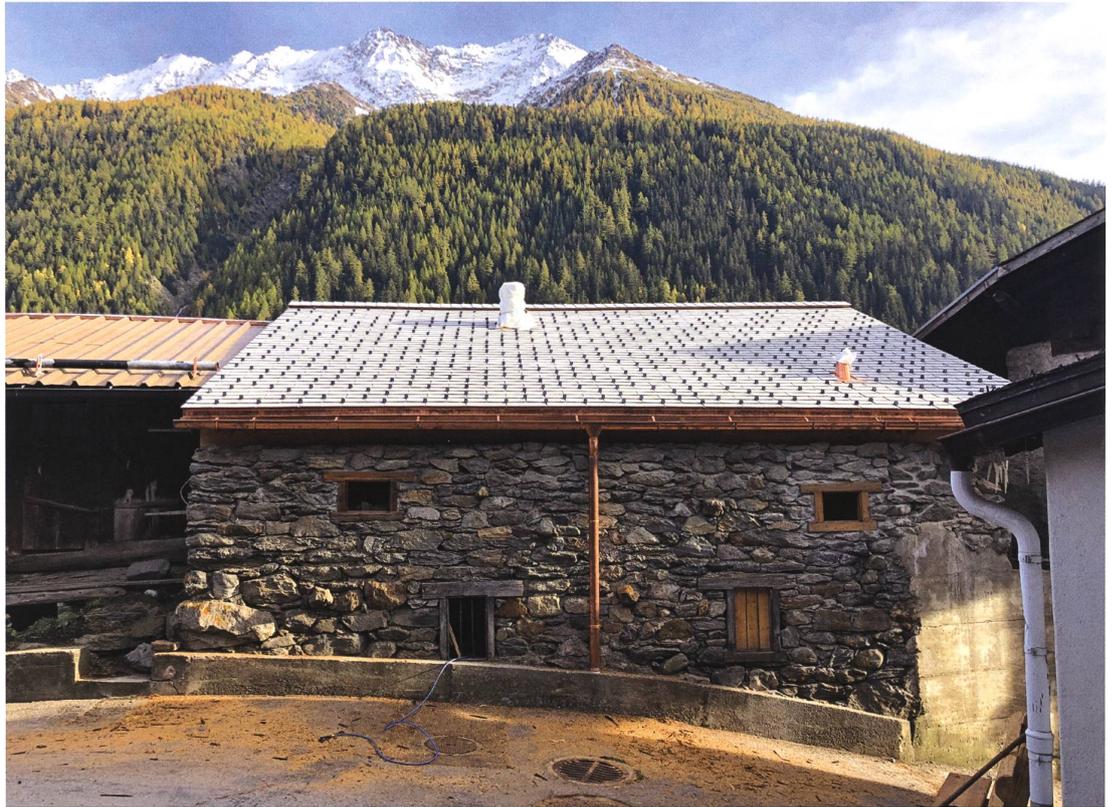
Steinmauer gegen den Lawinenhang mit der neu eingedeckten Dachkonstruktion.
Foto David Vaner

Gibt es ein besseres Baumaterial als Lärchenholz, das im gleichen Tal gewachsen ist, das beim ersten Bearbeiten von Hand angenehm weich ist und, einmal eingebaut, durch die direkte Sonneneinstrahlung über die Jahrhunderte robust und hart wie Stein wird? Ein gutes Dach ist die einzige Voraussetzung, um optimale «Lagerbedingungen» für das verbaute Holz dieser Strickbauten
