**Rubrik:** Denkmalpflege im Kanton Schwyz 1985/86

# Denkmalpflege im Kanton Schwyz 1985/86

von Markus Bamert

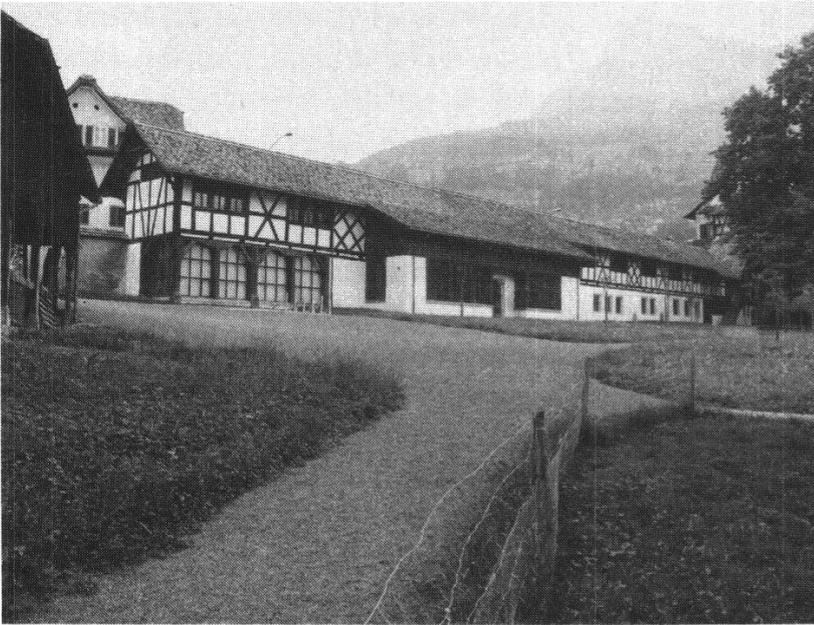
Schwyz; Ökonomiegebäude Ital Reding-Haus nach der Restaurierung

Ein genauer Bauuntersuch zeigte, daß das Gebäude ursprünglich wesentlich kürzer war und daß die Liegenschaft nordseits nur durch eine hohe Mauer mit dem 1606 datierten Tor abgeschlossen war. Anlässlich der Verlängerung, die bereits im 17. Jahrhundert erfolgte, wurde die massive Bruchsteinmauer ins Gebäude integriert. Das Erdgeschoß wurde im 19. und 20. Jahrhundert in verschiedene Räume unterteilt (Remise, Pferdestall, Holzschopf, Geräteraum und Waschküche). Nur die drei östlich gelegenen Räume gehören zur alten Bausubstanz, die anderen Zwischenwände sind später eingezogen worden. Das Obergeschoß zeigte eine lange, durchgezogene Halle mit offenem Dachstuhl. Dieser ist teilweise bereits eine Zweitverwendung, wie anhand alter Zapfenlöcher und Einschnitte festgestellt werden konnte.

Anhand dieser ursprünglichen Raumdisposition konnte die Detailplanung durchgeführt werden. Der barocke Vorbau wurde sodann in Massivbauweise neu aufgebaut und in diesen die alten Staketenelemente integriert. Er enthält den Haupteingang zur Bibliothek, das Treppenhaus sowie eine Lesecke. An diese vertikale HAUPTSCHLIEßUNGSACHSE gliedern sich die seitlichen Räume mit der alten Einteilung an. Gerade in dieser Phase bestätigte sich aufs Schönste, daß dank der Integration der Bibliothek die alte Raumstruktur und -wirkung erhalten bleiben konnte.

In statischer Sicht zeigten sich wenig technische Probleme. Holzbalkenlagen und Mauerwerk waren derart massiv ausgeführt, daß sie der neuen Belastung ohne weiteres standhalten. Dagegen waren große Aufwendungen für die Trockenlegung der straßenseitigen Mauer notwendig. Im Innern wurde das bestehende Mauerwerk isoliert und ein neuer Kalkputz aufgezogen. Das Dach erhielt eine Schalung aus handgeschropten Brettern. Die

darüberliegende Isolation konnte dank des Dachknicks gut versteckt werden. Das Dach deckte man größtenteils wieder mit den vorhandenen alten Biberschwanzziegeln. Das alte Holz wurde in seiner Farbe belassen, lediglich gereinigt, gegen Fäulnis behandelt und mit einer Wachsimprägnierung versehen. Die neuen Holzpartien erhielten einen leicht gräulichen Beizton. Das Alter wird das übrige dazutun. Eine große Zierde sind auf der sonst eher nüchtern wirkenden Nordfassade die mit reichen Diamantbuckeln versehenen Fensterläden. Die materielle Ausgestaltung war größtenteils durch die Ergebnisse des Untersuchs bestimmt.

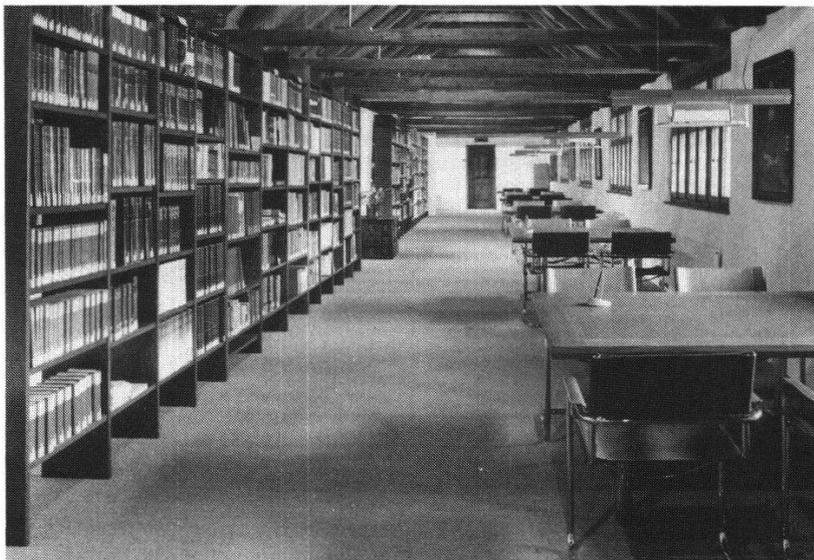
Schwyz; Lesesaal der Kantonsbibliothek im Ökonomiegebäude des Ital Reding-Hauses

Wohl kaum eine andere Zweckänderung hätte auf die bestehenden Räumlichkeiten und Begebenheiten derart Rücksicht nehmen können, wie gerade der Einbau einer öffentlichen Bibliothek, der die langen Räume mit ihren vielen Wandflächen, die Südorientierung, die zentrale Lage, wenige Schritte vom Dorfplatz entfernt, und die Verbindung zur Geschichte von Schwyz sehr stark entgegenkommen. Die Richtigkeit der Entscheidung hat nicht zuletzt die sehr stark gestiegene Besucherstatistik der Kantonsbibliothek bestätigt.

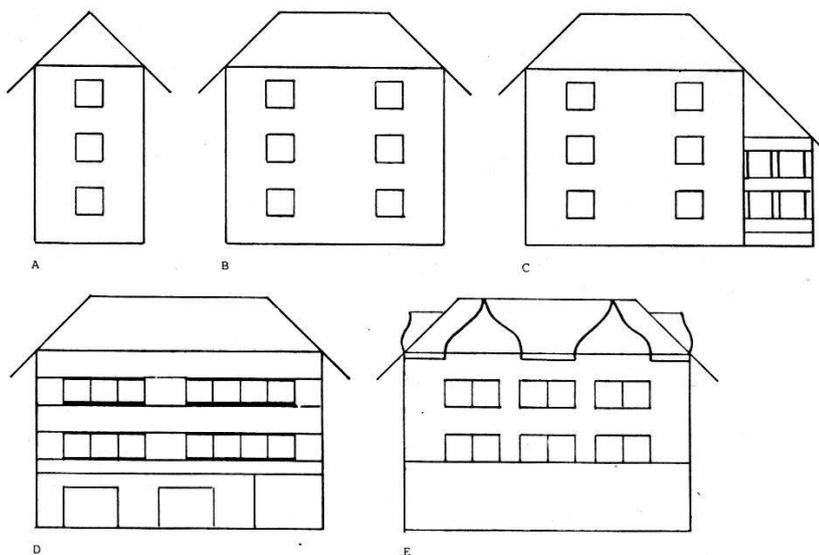
Schwyz; Schorno-Haus:

- A 1. Etappe: Wohnturm
- B 2. Etappe: Erweiterung des Wohnturms in Massivbauweise (ostwärts) Einarbeitung des Pannerherrensaals
- C 3. Etappe: ev. gleichzeitig mit 2. Etappe Holzanbau ostwärts
- D 4. Etappe: über ganze Breite südseitiger Vorbau in Holz
- E 5. Etappe: Barockisierung, Erweiterung nach Westen, neue Dachaufbauten, Absenken des Pannerherrensaals

lich dreigeschossigen, massiven Bau von 100 cm Mauerdicke unten und 70 cm Mauerdicke oben gehandelt haben. Der als Wohnturm zu bezeichnende Teil wurde ostwärts durch einen massiven Teil erweitert. Daran angebaut war ein Strickbau von undefiniertem Aussehen. Nachweisen ließ sich lediglich ein leichter Mauerrücksprung auf der Nordfassade. Anhand erhaltener Profilreste darf dieser Bauteil ins frühe 16. Jahrhundert datiert werden. Vermutlich im 17. Jahrhundert wurde der, bis zu diesem Zeitpunkt burgähnliche Bau südwärts durch einen weiteren Holzbau auf massivem Sockel erweitert. Das 18. Jahrhundert brachte den letzten Ausbau: den westseitigen Fachwerkanbau sowie die Aufstockung um ein halbes Geschöß. Erst dadurch erhielt das bisherige Konglomerat sein jetziges kubisches Aussehen, welches lediglich durch die beiden geschweiften Giebel aufgelockert wird.

Ausgangspunkt des Untersuchs war die bemalte Decke des ehemaligen Pannerherrensaals. Zur Überraschung aller kam sie unter einer späteren Gipsdecke, zwar falsch zusammengesetzt, aber vollflächig zum Vorschein. Dies konnte anhand von Resten der ebenfalls zu Tage beförderten Wanddekoration festgestellt werden. Mittels der noch vorhandenen Fragmente konnte die alte Saalhöhe eruiert werden. Die Mauerkrone bildet zugleich den Abschluß des ältesten, massiven Teiles. Dieser wiederum konnte anhand des Befundes am aufgehenden Mauerwerk näher definiert werden. Es muß sich dabei um einen annähernd quadratischen, im Grundriß ca. 8 x 8 m, vermut-

Anhand von Vergleichsbeispielen aus unserem Kulturraum kann vermutet werden, daß es sich beim ältesten Bauteil um einen mittelalterlichen Wohnturm handeln könnte. Er entspricht in seinen Dimensionen etwa dem Archivturm hinter dem Rathaus. So wurde der ganze Bau untersucht sowie die Restaurierung des Gebäudes für die Siedlungsgeschichte von Schwyz sehr bedeutungsvoll.

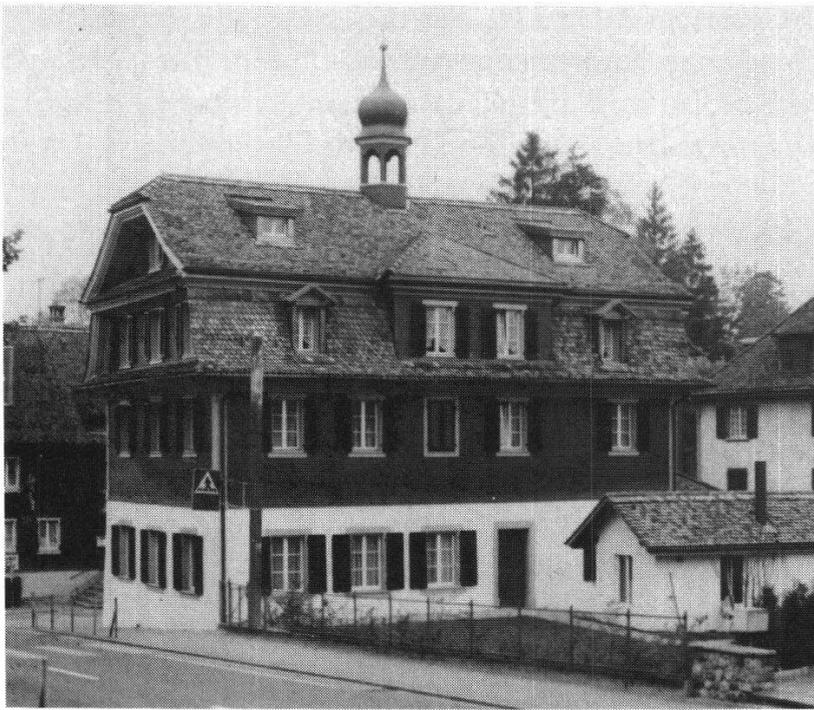
Goldau; Pfrundhaus, Außenansicht nach der Restaurierung mit dem rekonstruierten Glockentürmchen

Das Pfrundhaus konnte sein Aussehen im Verlaufe der Jahrzehnte nicht vollständig erhalten. Mit dem Bau der ersten Kapelle und später der jetzigen Pfarrkirche wurde das Glockentürmchen überflüssig, diente doch der Saal im Erdgeschoß nicht mehr als Kapelle. Im Zusammenhang mit der Straßenerweiterung von 1900 wurde die straßenseitige doppelläufige, geschweifte Treppenanlage abgebrochen. Das Innere wurde mehrfach wesentlich verändert. Von der alten Bausubstanz waren lediglich noch einige sehr schöne geschnitzte Türen und deren Einfassungen vorhanden. Das Äußere des Gebäudes befand sich indessen noch im originalen Zustand, abgesehen vom vermutlich erst Mitte des 19. Jahrhunderts angebrachten Schindelschirm. Der Bau untersucht zeigte, daß dieser bereits ursprünglich rot gestrichen war und mit den grau gefaßten Dachuntersichten und Ecklisenen kontrastierte. Anhand alter Ansichten konnte auch das Türmchen rekonstruiert werden. Die Sandsteinarbeiten des Sockelgeschoßes bedurften ebenfalls einer dringenden Erneuerung. Heute präsentiert sich das alte Pfrundhaus wiederum als Zeuge des nach dem Bergsturz ungebrochenen Bauwillens der Goldauer.

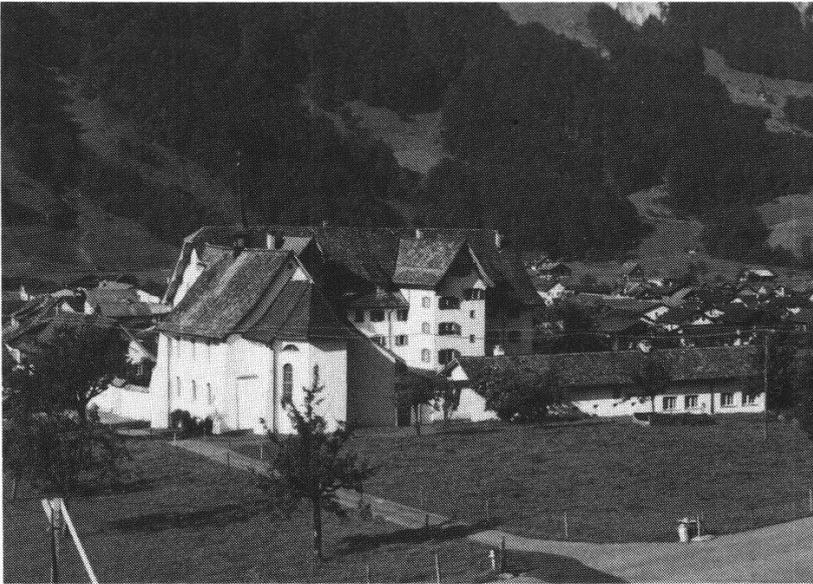
Muotathal; Frauenkloster St. Joseph, der restaurierte, niedrige Ökonomietrakt schließt die Anlage bergseits ab

Dieser einfache, langgestreckte Bau bot denkmalpflegerisch keine besonderen Probleme. Der Trakt kommt innerhalb der Klosteranlage wenig zur Geltung, da er durch Kirche und Klostergebäude abgedeckt ist. Für den Be-

trachter von außen dagegen bildet dieses Gebäude mit der integrierten Mauer den bergseitigen Abschluß der Anlage. Das Ökonomiegebäude ist für die Lebensfähigkeit des Klosters von größter Bedeutung, befinden sich doch darin, neben verschiedenen Magazinen im Erdgeschoß, zahlreiche Arbeitsräume für die Klosterfrauen.

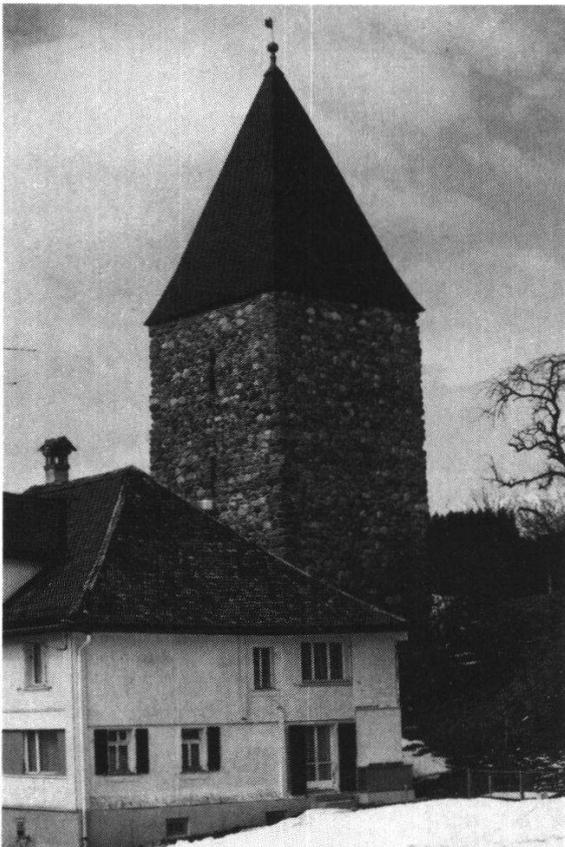
Rothenthurm; Letziturm, das rote Schindeldach überragt als Wahrzeichen die Häuser der Umgebung

Das Wahrzeichen des Dorfes Rothenthurm wird seinem Namen wieder gerecht. Die Verwitterung hatte im Laufe der Jahre dem Zeltdachschindelschirm arg zugesetzt, sodaß von der roten Farbe nichts mehr zu sehen war. Zudem waren die Schindeln richtiggehend ausgefranst. Das Holzwerk des Dachstuhls befand sich aber noch in gutem Zustand. Hier waren keine aufwendigen Arbeiten nötig. So wurde der ganze Dachbelag wieder in handgespaltenen Brettschindeln ausgeführt und diese mit einem oxsenblutroten Anstrich versehen.

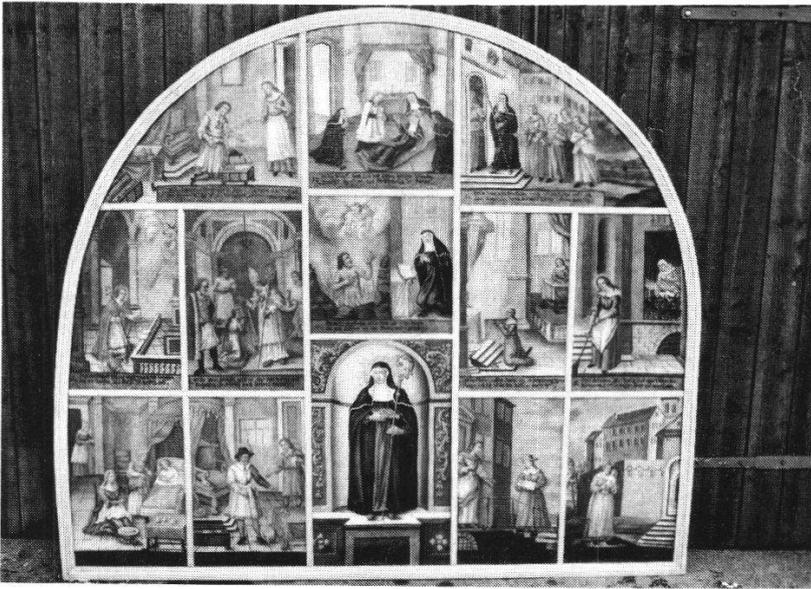
Unteriberg; Kapelle  
St. Ottilien, der restaurier-  
te Bildzyklus mit Darstel-  
lungen von Wunder-  
szenen, die sich um die  
Heilige abspielten

Am Äußern wurde der stark zementhaltige Putz durch einen Kalkputz ersetzt. Das Dach erhielt einen Belag aus patinierten Biberschwanzziegeln, das Holzwerk wurde rot und grau gestrichen. Die Altarwand im Innern ziert ein mehrteiliger Zyklus aus dem Leben der Hl. Ottilie. Die etwas naive Malerei ist auf Leinwand gemalt. Die einzelnen Bildfelder waren auf einen verwurmt und zerrissenen Holzträger aufgezogen. Es gelang dem Restaurator hervorragend, die einzelnen Felder zu lösen, planieren, reinigen und zu ergänzen. Als neuer Bildträger bot sich eine wasserfest verleimte Sperrholzplatte an, auf welche die einzelnen Leinwandstücke ohne feste Verbindung montiert wurden, sodaß der Leinwandcharakter der Bilder erhalten bleiben konnte. Ein Tonplattenboden sowie die neue eingezogene Holzdecke tragen zur Atmosphäre bei.

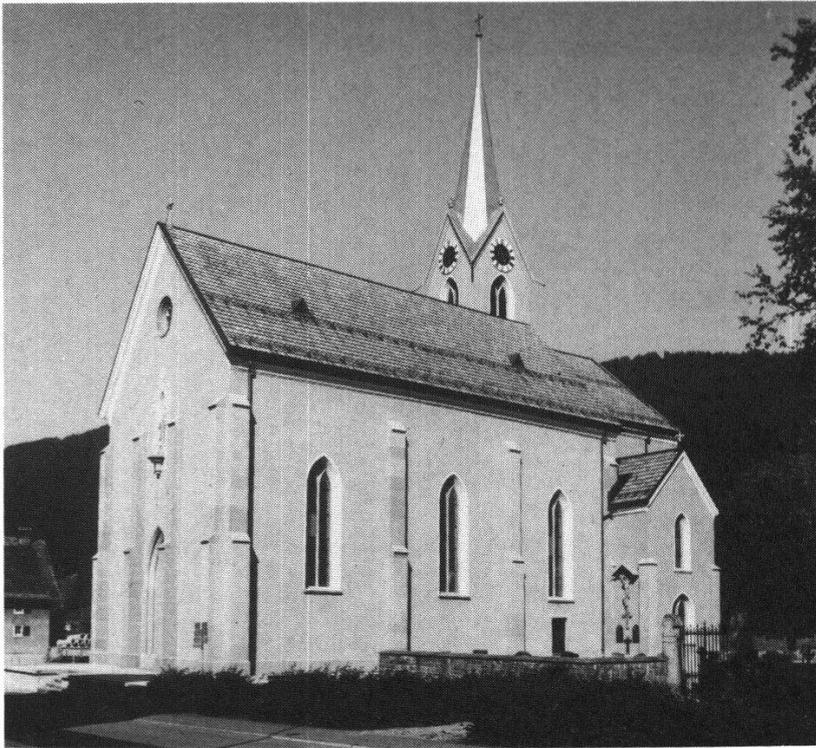
Alpthal; Außenansicht der restaurierten neugotischen Pfarrkirche

Typisch für das neugotische Stilempfinden sind die Zinkschindeln des Turmes, die vorerst etwas blechern wirken, jedoch sehr schnell die nötige Patina aufweisen werden. Der Besenwurf konnte größtenteils stehen gelassen werden und erhielt lediglich einen neuen Mineralfarbanstrich. In schlechtem Zustand befand sich die teils als Sgraffito, teils als Pseudosgraffito ausgeführte Dekoration um die Mariennische über dem Haupteingang. Diese mußte größtenteils rekonstruiert werden.

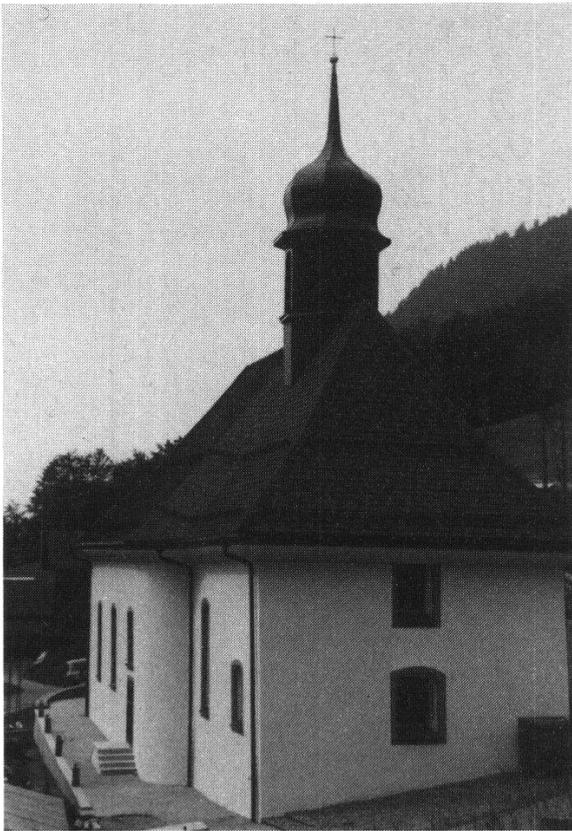
Riemenstalden; Außenansicht der restaurierten Pfarrkirche. Gut zu erkennen sind der Dachbelag in sogenannter Steinschieferdeckung sowie das formal nach alten Ansichten verbesserte Dachreiterchen

Anlaß für die Außenrestaurierung war das undicht gewordene Schindeldach. Stark zerfressene Schindeln lagen in mehreren Schichten, teils bis zu 30 cm dick übereinander. Bauherrschaft und Denkmalpflege entschlossen sich, den neuen Dachbelag in sogenannter Steinschieferdeckung auszuführen.

Bei einer letzten Restaurierung wurde im kleinen Dachreiter eine zweite Glocke untergebracht. Dafür mußte das Türmchen unten verbreitert werden. Dieser Schönheitsfehler konnte nun ausgeglichen werden, indem die Form des Dachreiters mit der geschweiften Haube angepaßt wurde. Der Turm erhielt seinen rot-grauen Anstrich zurück, wie er auf einem Aquarell

von David Alois Schmid zu erkennen ist. Nach der gleichen Vorlage konnte auch die Architekturmalerei um die Fenster und an den Ecken rekonstruiert werden. Das anlässlich der letzten Restaurierung angebrachte Vorzeichen wurde dem Baustil besser angepaßt. Gleichzeitig mit der Außenrestaurierung wurde auch die Umgebung saniert, die Pflasterung neu verlegt und die stark lädierte Friedhofmauer saniert.

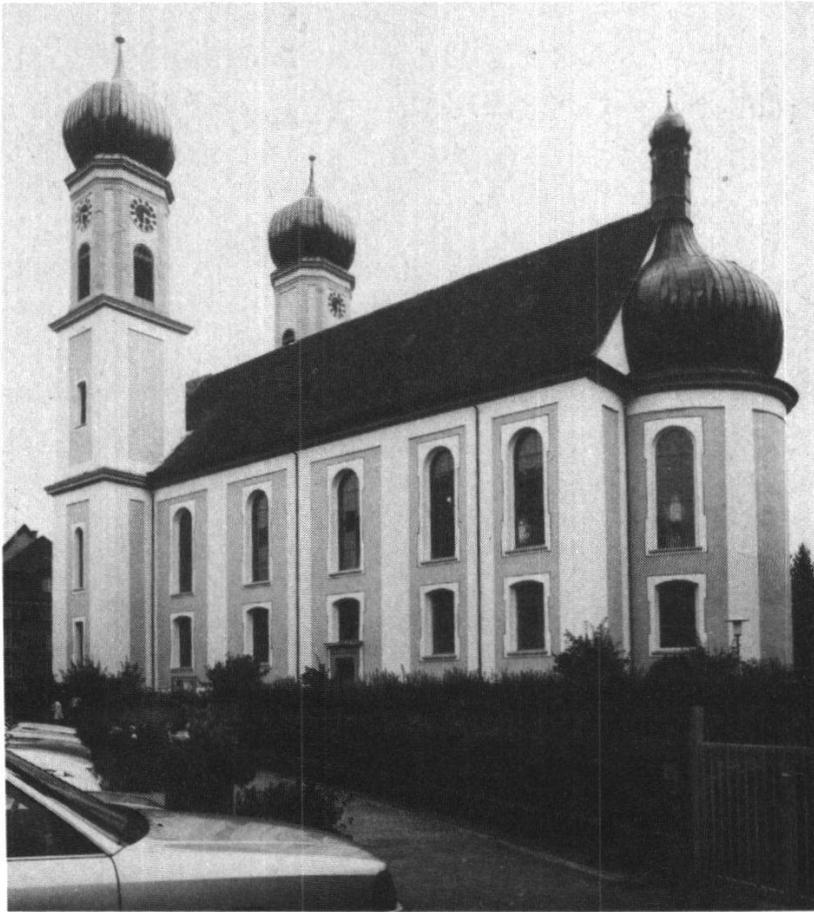
Lachen; Pfarrkirche Heilig Kreuz, der monumentale Bau zeigt nach der Restaurierung seine ursprüngliche Architekturgliederung

Durch einen intensiven Bauuntersuch konnte anhand kleiner originaler Reste das ursprüngliche Farb- und Putzkonzept eruiert werden. So wurde ein schönes Stück des alten Schlemmputzes freigelegt. Nach längerem Üben und mit großem Einfühlungsvermögen der ausführenden Handwerker gelang es diesen zu rekonstruieren. Für die farbliche Gestaltung des Kirchenschiffes fanden sich ebenfalls Farbreste: dunkel gerahmte weiße Felder begleiteten die Fenster und Türen. Die Grundfläche war leicht abgesetzt. Schwieriger war die Farbgestaltung der wuchtigen Doppelturmfassade, da dort der Putz bei der letzten Restaurierung vollständig entfernt worden war. Zudem besteht ein architektonischer Sprung zwischen Schiff und Turm; die Turmfassade enthält als wesentliches Gestaltungselement Sandstein. Anhand verschiedener Originalpläne von Barockbaumeistern aus dem süddeutschen Raum ließ sich das Problem jedoch lösen. Die Pläne zeigten nämlich, daß

sich diese Fachleute nicht nur mit der Architektur, sondern auch mit der weiteren Ausgestaltung der Fassade befaßt und jene in ihren Plänen ebenfalls festgehalten hatten. Die Pfarrkirche Lachen hat durch ihre farbliche Gestaltung und Differenzierung an Monumentalität und Aussagekraft gewonnen.

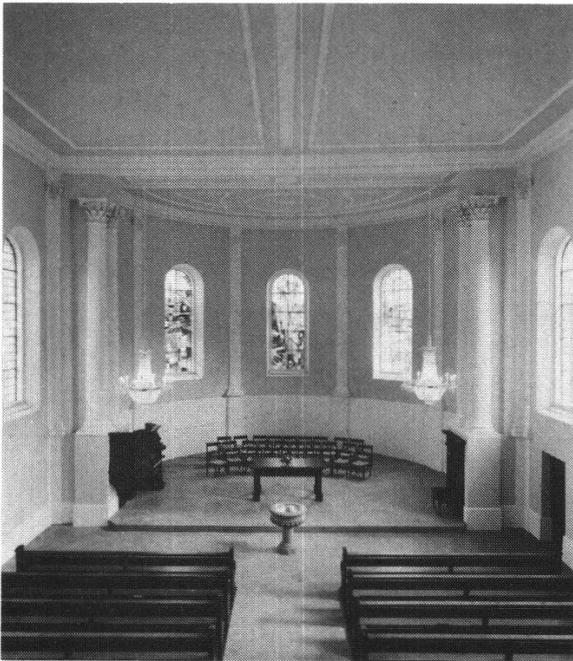
Schübelbach; reformierte Kirche Siebnen, das Innere der ältesten reformierten Kirche unseres Kantonsgebietes wurde nach dem ursprünglichen Architekturgedanken wiederhergestellt

Vor Beginn der Restaurierung galt es das ursprüngliche Aussehen des Raumes zu klären. Der Bauuntersuch zeigte, daß hinter dem späteren Holztäfer die ursprüngliche Wandgestaltung bis auf den Boden – wenn auch recht schadhaft – erhalten geblieben war. Unter dem neuen Boden fanden sich die alten Holzzementplatten in diagonaler Verlegungsart. Erste Schürfungen an den Wänden brachten den hellen Anstrich zu Tage. Damit war bereits ein schöner Teil des ursprünglichen Raumprogrammes zusammengestellt und man konnte sich entschließen, den Zustand Pflughard und Haefeli aufzugeben und das ursprüngliche Raumkonzept anzustreben.

Beim Abbruch der Chorempore mit Orgel zeigte es sich, daß die alte Wandgliederung im Chor bis auf kleinste Partien entfernt worden war. Diese genügten jedoch, um auf das Ganze schließen zu können. Gerade hier war der Befund an der Anschlußstelle zwischen Chorwand und Chor entscheidend, um den hochgezogenen Sockel rekonstruieren zu können. Bei der Freilegung des Stuckes an Decke und Wänden fanden sich großflächige Re-

ste der ehemaligen Bemalung in einem warmen Gelbton für die Grundflächen und Weiß für die Stukkaturen.

Durch diese Resultate des Untersuchs konnte das ehemalige Raumkonzept nun lückenlos geschlossen werden. Nach der Konsolidierung des Stukkes erhielten Wände und Decken ihre alte, warmtonige Farbigkeit zurück. Der ursprüngliche Boden mußte leider durch ein Ersatzmaterial ersetzt werden, da der originale Belag nicht mehr erhältlich war. Ein leicht gelbgrautoniger Jurakalk bestätigte sich jedoch als sehr verwandt.

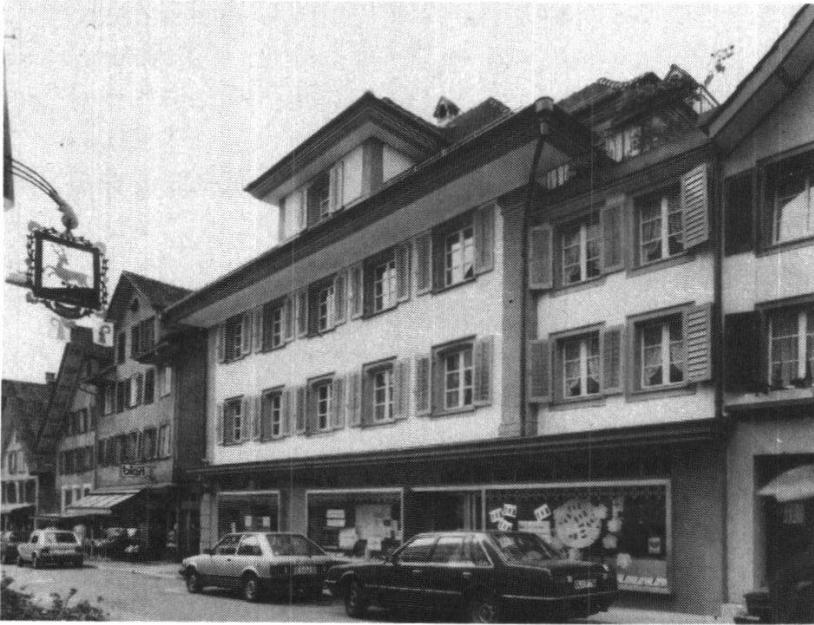
Küßnacht; Haus zur Taube, Außenansicht nach der Wiederherstellung der ursprünglichen Fassaden-dekoration

Der zwischen Barock und Klassizismus entstandene strenge Baukörper mit Walmdach wurde insbesondere im Erdgeschoß mehrfach verändert. An den Stuckprofilen fanden sich noch Reste einer alten Fassadenbemalung, die anhand von Vergleichsbeispielen rekonstruiert werden konnte. Sie verleiht dem Bau heute wieder seine alte Prägnanz.

Das Erdgeschoß konnte nur zum Teil zurückgeführt werden, da es heute einem andern Zweck als zur Erbauungszeit dient. Die Entfernung der ortsfremden Marmorverkleidung wirkt beruhigend. Die überdimensionierten Öffnungen in diesem Geschoß wurden teilweise geschlossen. So erhielt das Parterre seinen muralen Charakter zurück.

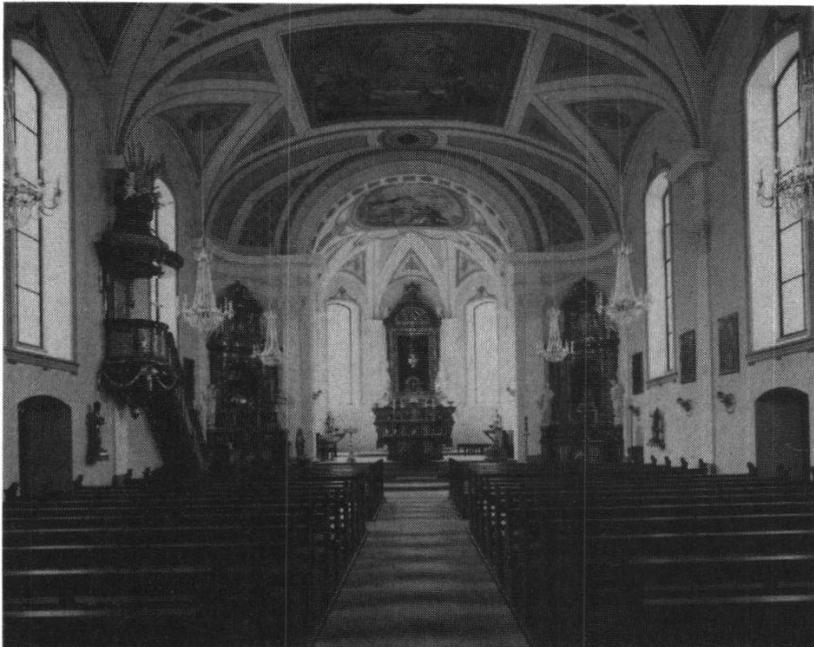
Wollerau; Pfarrkirche St. Verena, durch die sorgfältige Innenrestaurierung erhielt der weite Raum seine ursprüngliche Festlichkeit zurück

gebaut werden mußte. Der linke Seitenaltar beherbergt die wertvolle spätgotische Maria-End-Gruppe, die angeblich aus Wädenswil stammt. Der Untersuchung hat gezeigt, daß von der ursprünglichen Fassung lediglich noch Reste vorhanden sind. Dafür kam unter späteren Übermalungen die zu den Altären passende Fassung des 18. Jahrhunderts zum Vorschein. Gut in den linken Altar integriert ist eine barocke Prozessionsfigur der heiligen Kolumba. Die neue Kanzeltreppe, der Taufstein sowie der Zelebrationsaltar wurden formal in farblich angepaßtem Schlißmarmor ausgeführt.
