**Zeitschrift:** Mitteilungen des historischen Vereins des Kantons Schwyz  
**Herausgeber:** Historischer Verein des Kantons Schwyz  
**Band:** 100 (2008)

# Der Bergsturz von Goldau 1806 – Sicherheit und Unsicherheit im Umgang mit Naturgefahren

Daniel Bollinger

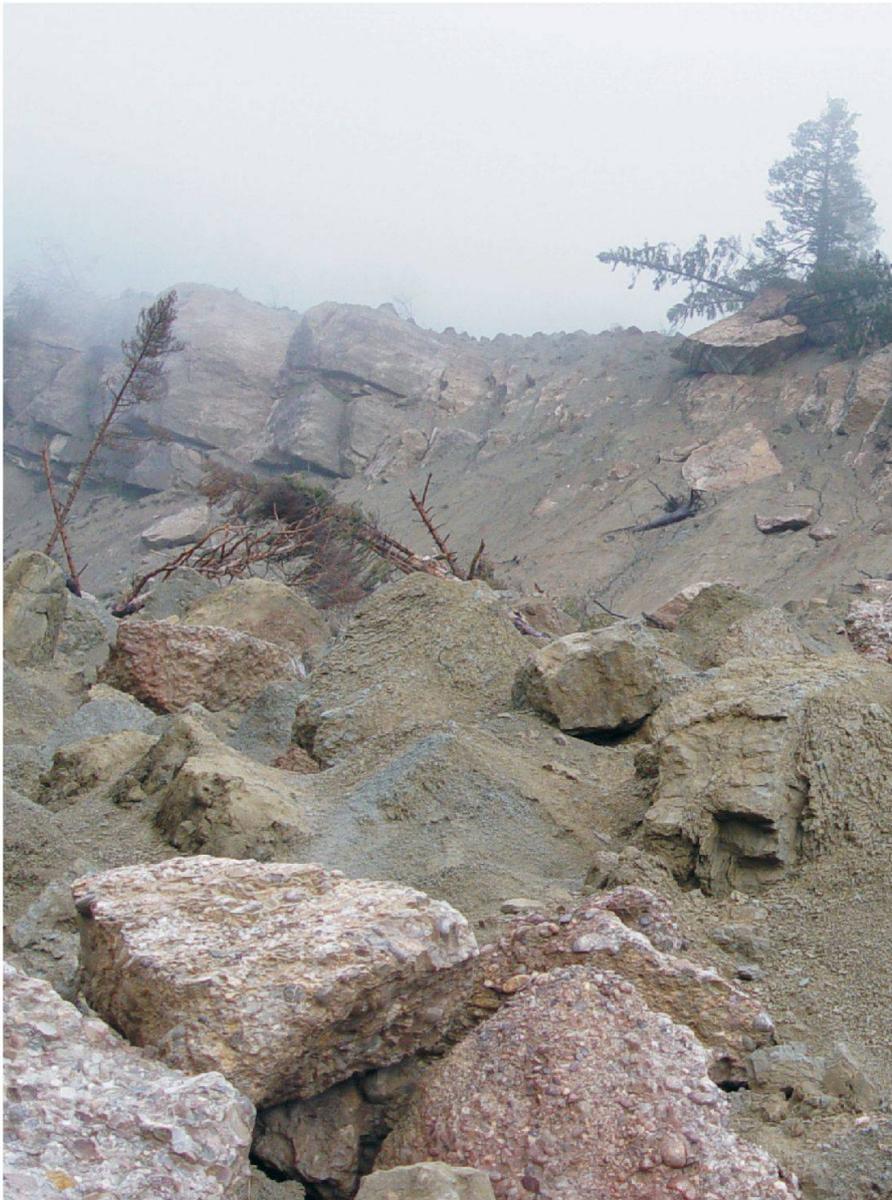
Gribsch am Rossberg. Schuttmasse der Felsrutschung vom 22. August 2005. Ähnlich könnte es nach dem Bergsturz vom 2. September 1806 ausgesehen haben. Zitat: Ausschnitte aus den Schilderungen von Karl Zay 1807 zum Ablauf des Bergsturzes.

Am Abend des 22. August rutschte oberhalb Gribtsch am Rossberg der aus Nagelfluh, Feinsandsteinen und Mergeln bestehende Felsuntergrund auf einer ca. 25° talwärts geneigten Schichtfläche ab. Auf einer Fläche von etwa 2 ha gerieten dabei knapp 200'000 m<sup>3</sup> Fels und Lockergestein in Bewegung. Ein kleinerer Teil der abgeglittenen Schichtplatte stürzte über ein rund 20 m mächtiges Felsband ab. Wegen der starken Durchnässung und des permanenten

Wasserzuflusses aus kleineren Bächen floss ein grosser Teil des Materials indes langsam (im Mittel 2–3 m/min) und auf bis zu 80 m Breite murgangartig talwärts. Erstaunlicherweise wirkten die zahlreich im Abflusskorridor liegenden, grossen Sturzblöcke des Goldauer Bergsturzes nicht stärker als Hindernis, so dass der Schlamm- und Geschiebestrom bis in die flache Geländesenke nordöstlich des Tierparks in Goldau vordringen konnte. Die Tatsache, dass der Wald auf einer Fläche von etwa 10 ha niedergewalzt wurde, wirft zudem die Frage auf, was geschehen wäre, wenn oberhalb von Goldau kein geschlossener Wald ausgebildet gewesen wäre.

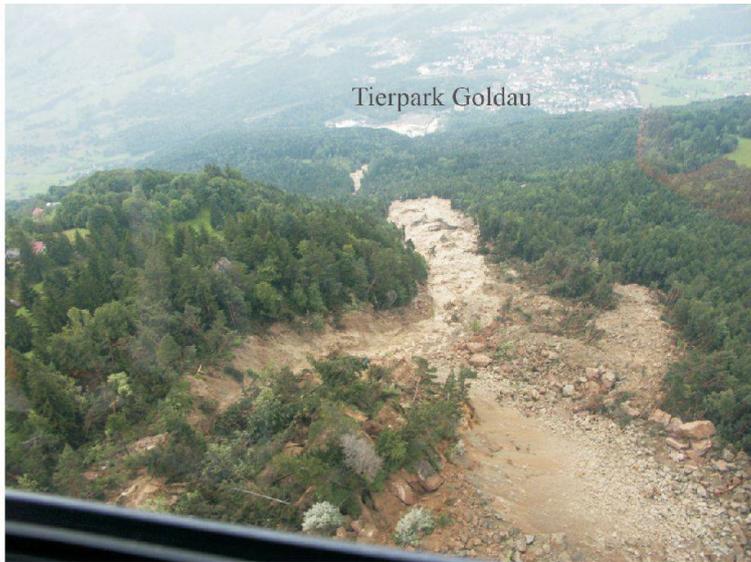
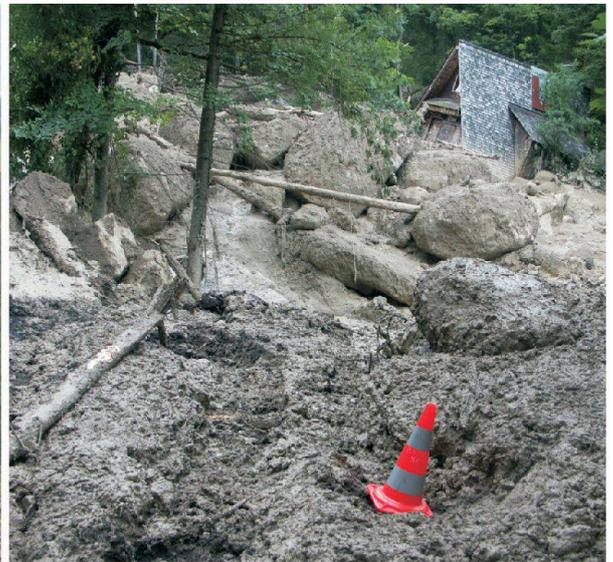
Ein grosser Teil des Materials der Felsrutschung vom 22. August 2005 floss murgangähnlich, aber äusserst langsam, bis in den besiedelten Talboden beim Tierpark Goldau. Dabei hinterliess er eine Spur der Verwüstung.
