# Nachrichten

## der Schweiz. Vereinigung zur Erhaltung der Burgen und Ruinen

### Die Restaurierung von Jörgenberg in Graubünden.

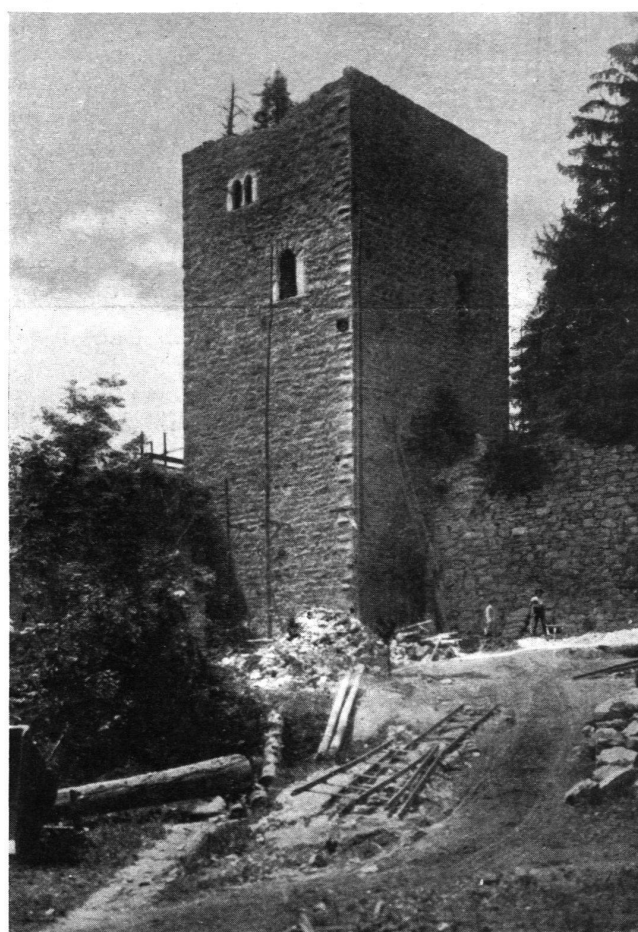
Berchfrit von Jörgenberg nach seiner Instandstellung

Auf Jörgenberg sind die Arbeiten so rüstig vorwärts geschritten, dass sie Ende des Monats August beendet werden konnten. Unsere Leser werden sich erinnern, dass diese bedeutendste Burg des Bündner Oberlandes aus den Mitteln des Cadonau'schen Nachlasses für den öffentlichen Besitz erworben werden konnte und die Sicherung und Obhut der Ruine dem Burgenverein übertragen wurde. Unter der sachkundigen und erfahrenen Leitung von Architekt Probst wurden die Konservierungsarbeiten nach den heutigen Grundsätzen der Denkmalspflege mit aller Sorgfalt ausgeführt. Sie bestanden vor allem in einer Klarstellung des erhaltenen Bestandes durch Wegräumung der ungeheuren Schuttmassen, die als Reste der eingestürzten Gebäude das Burgareal bedeckten. Das Ergebnis dieser Ausgrabungen war zunächst ein erweitertes Bild von den Dimensionen des Herrenhauses, da zu dem bis jetzt bekannten Eckbau noch zwei weitere Bauabteilungen hinzukamen. Es handelt sich hier, wie der Grundriss zeigt, um eine nachträgliche Erweiterung, und merkwürdig ist dabei, dass man sie nicht bündig an den Altbau anschloss, sondern einen toten Winkel stehen liess. Auch in der Frage des Zuganges ergab sich eine Korrektur. Die bisher sichtbare Türe bei der Kirche stellte sich als sekundäre Pforte heraus. Den Haupteingang aber bildete offenbar ein anderes Tor, dessen Reste an der Südseite der Kirche rechtwinklig an das Langhaus anschliessend zutage kamen. Zwar lief eine Rampe auf diese Pforte zu, doch zeigen zwei klobige, in Schwellenhöhe vorkragende Konsolen deutlich, dass sie ursprünglich mit einer Fallbrücke versehen war, die später nur der bequemerer Zufahrt wegen aufgegeben wurde. Der Burgweg lief also an der Südseite der Kirche entlang und erreichte den Hof von Osten her. Im Westen der Burg, gegen

den Halsgraben zu, ergaben die Nachgrabungen eine Bestätigung der Vermutung, dass der dort noch aufrechten Wehrmauer eine zweite Ringmauer vorgelagert war, die indessen von einer älteren Umwallung herrührt, deren Steine wahrscheinlich zum Bau der neuen Ringmauer
