# Von Besonderheiten in der Wasserversorgung auf Burgen

Autor(en): **Probst, Eugen**

Zeitschrift: **Nachrichten der Schweizerischen Vereinigung zur Erhaltung der Burgen und Ruinen (Burgenverein)**

Band (Jahr): **10 (1937)**

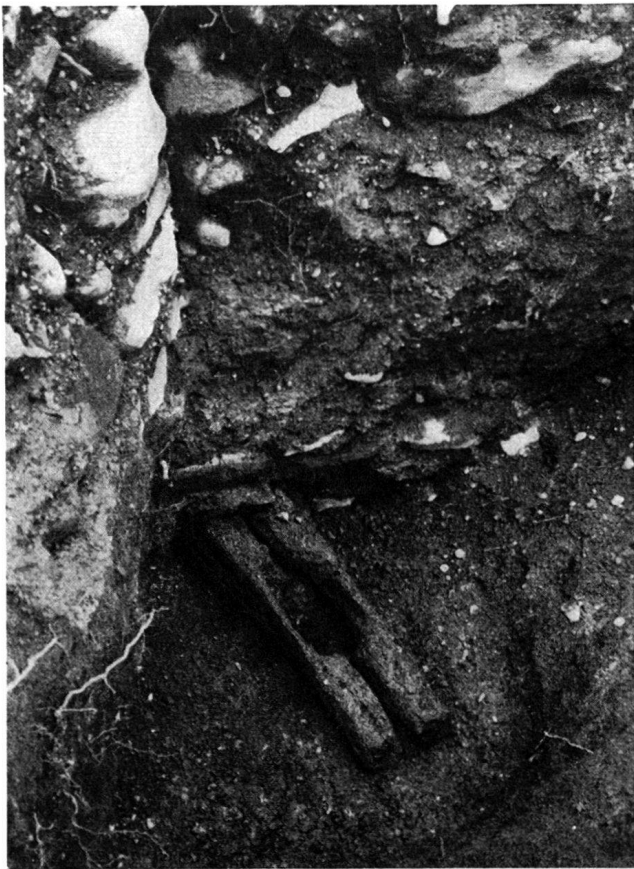
Abb. 5. Der Eichenstamm B mit der Vertiefung bei A

20/30 cm weite und 20 cm tiefe Aushöhlung A vorhanden, um mit kleinen Gefäßen Wasser schöpfen zu können. In der Mauer ist ein hölzerner Zuleitungskanal T (Düchel) von 1,8 m Länge angeschlossen; er mündet in einen gemauerten Kanal K, dessen Ende nicht mehr erhalten ist, wahrscheinlich aber mit Steinen und Sand gefüllt, als Filteranlage gedacht werden muß. Die mit Gefäll konstruierte An-

lage war so tief erstellt, daß das Grundwasser das ganze Jahr hindurch auf der gewünschten Höhe blieb und durch Kanal und Düchel in den Eichenbalken floß, um in der Ausbuchtung geschöpft werden zu können. Vgl. auch die hübsch illustrierte Schrift des um die Ausgrabungen verdienten Leiters, Karl Heid, Postbeamter in Dietikon: Die Burg Schönenwerd bei Dietikon, 1937. Eugen Probst.
