Artikel: Löwenburg BE : Ausgrabungen 1963

Löwenburg BE *Ausgrabungen 1963*

Im Jahre 1963 konnten die Arbeiten auf der Löwenburg im Berner Jura in großem Ausmaß weitergeführt werden. Dank der großzügigen Finanzierung durch die Christ.-Meriansche Stiftung war es möglich, in zwei Arbeitslagern, einem kleinen im Frühling und einem großen im Sommer, bedeutende Teile der Ruine freizulegen und vor dem weiteren Zerfall zu retten.

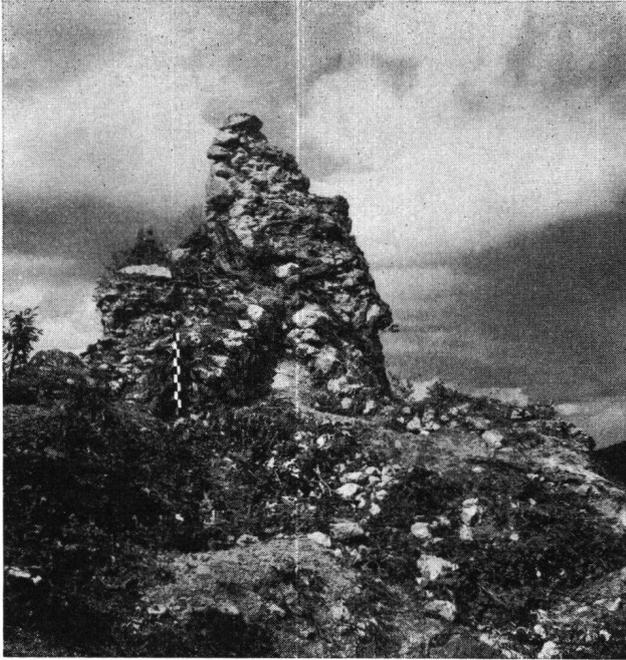
Burginneres (M), Blick gegen NE, vor der Grabung.

Wenn man sich über die geleistete Arbeit ein Bild machen will, vergleicht man am ehesten anhand der beiden Pläne oder vom Burginneren, wie die Ruine vor und nach den Ausgrabungen ausgesehen hat. Was war denn vor den Grabungen von der Burg überhaupt noch sichtbar? Auf dem unregelmäßigen Felskopf erhoben sich ansehnliche Reste eines turmartigen Gebäudes mit unregelmäßigem Grundriß. Von diesem Bau konnte mit Sicherheit angenommen werden, daß er in mehreren Etappen errichtet worden war. Der Zugang konnte auf der Nordseite des Burghügels gerade noch erahnt werden. Der mächtige, westlich vorgelagerte Hals-

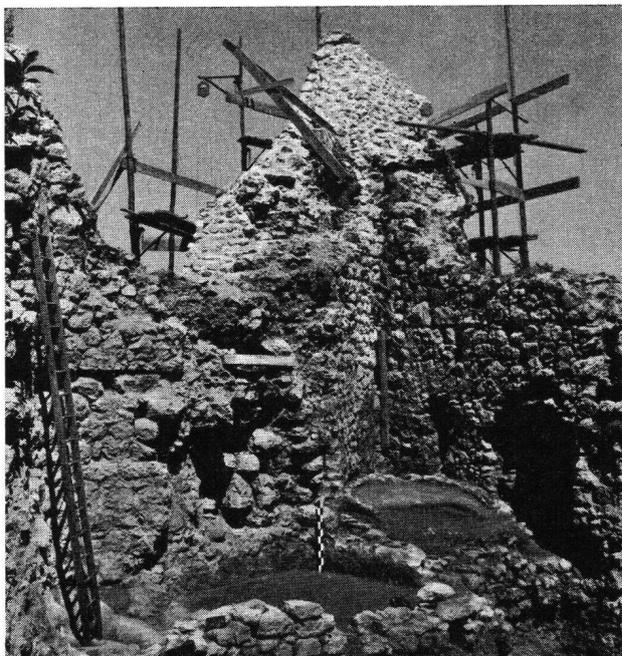
Burginneres (M), Blick gegen NE, nach der Grabung, mit Baugerüst.

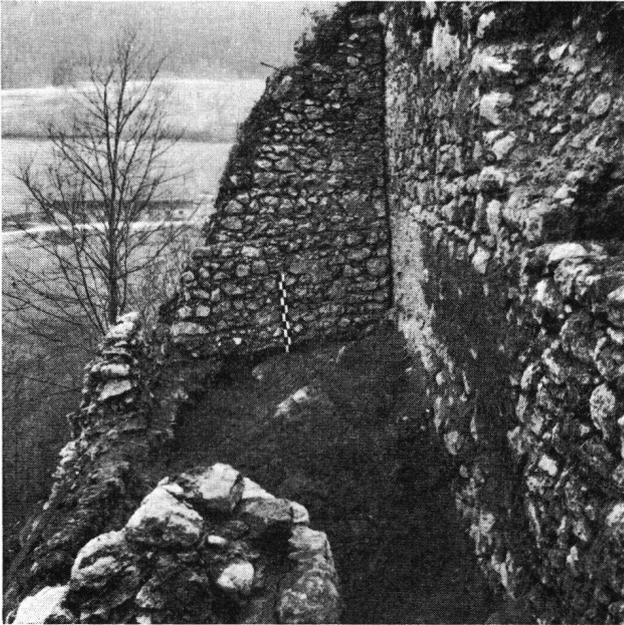
Zwinger Z1, Blick gegen S.

mes herum. Letzterer konnte auf der Ostseite in einem oberen Stockwerk betreten werden (Z1). Dieser erste steinerne Wohnturm genügte bald nach seiner Errichtung den Ansprüchen der Bewohner nicht mehr, und die ganze Burganlage wurde einem durchgreifenden Umbau unterzogen. Der Zugang erfuhr eine beträchtliche Erweiterung, denn es wurde ein langer Zwinger gebaut; dieser begann bei einer Toranlage auf der Innenseite des Halsgrabens (G 10), führte um die Nordpartie des Burgfelsens herum und endigte auf der Ostseite, wo eine auf schmalen Pfeilern aufruhende kühne Brückenkonstruktion jeden feindlichen Eindringling aufhielt. Zu der erwähnten Toranlage am Anfang des Zwingers gelangte man über eine hölzerne Grabenbrücke.

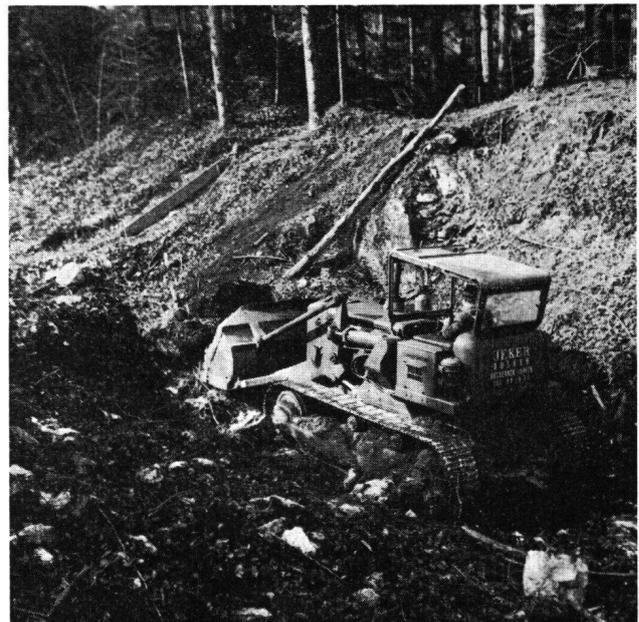
Aushub des Schuttes im Halsgraben mittels eines Traxes.

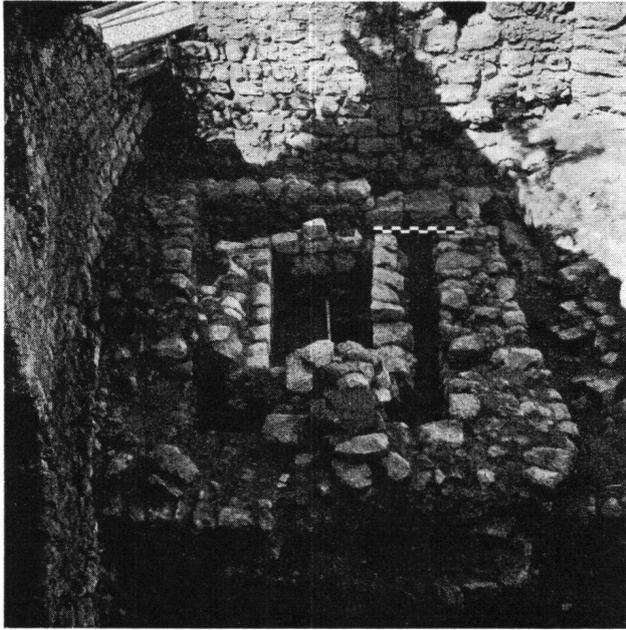
Zisterne, Ansicht von Osten.

Der eigentliche Wasserbehälter bestand aus einem rechteckigen Schacht von knapp 3 m Länge, 1 m Breite und 4 m Tiefe, konnte also 12 m³ Wasser fassen. Der Schacht war aus ausgezeichnetem Quadermauerwerk gefügt; als Bindemittel diente ein besonderer rötlicher Mörtel. Den oberen Abschluß bildete ein flaches Tonnengewölbe, von welchem noch schwache Ansatzspuren gefunden werden konnten. Das Quadermauerwerk des Schachtes war auf der Außenseite, und wahrscheinlich auch auf der Unterseite, mit einer 40 cm mächtigen Schicht blaugrünen gestampften Lettens eingepackt, welcher den Wasserbehälter völlig dicht abschloß und ein Versickern des kostbaren Nasses verhinderte. Diese Lettendichtung war von einer Bruchsteinmauer unterschiedlicher Mächtigkeit umgeben.

In der Zisterne lagerte sich vorwiegend Mauererschutt. Eine sorgfältige Untersuchung der unteren Schichten förderte nebst einigen unbedeutenden Keramikfragmenten die Teile eines prächtigen Kupferkessels mit Eisenbügel zutage, der vermutlich zum Wasserschöpfen gedient hatte. Die Knochen eines Raubtieres, die in den oberen Schichten der Zisterne gefunden worden sind, stammen wohl von einem Tier, das nach dem Untergang der Burg in die Öffnung gefallen ist und sich nicht mehr befreien konnte. Die Konstruktion der Löwenburger Zisterne stellt, mindestens in unserer Gegend, eine große Seltenheit dar, und es ist nicht ausgeschlos-

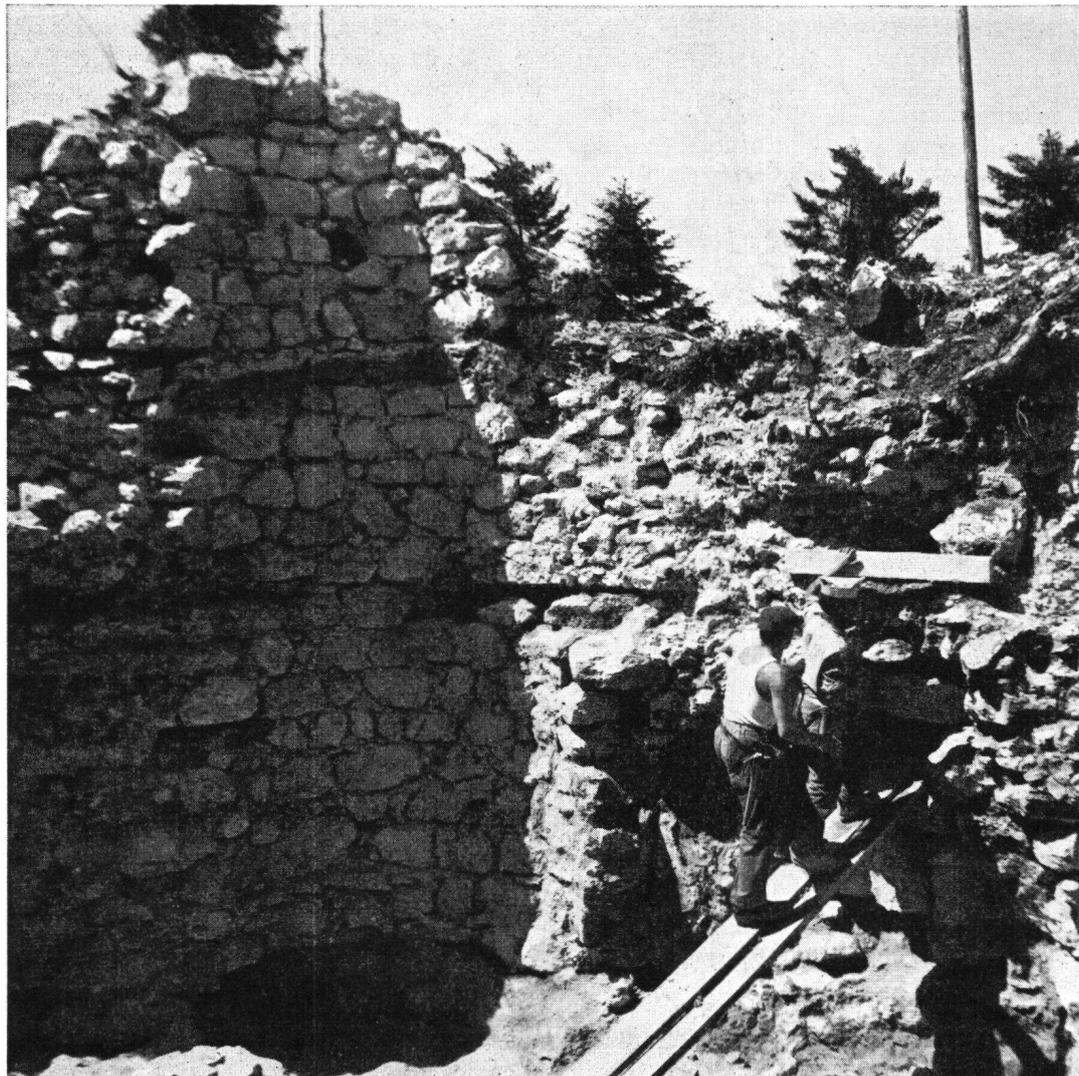
Blick in das Innere des Wohnturmes von Osten.
