**Artikel:** Frohburg SO : provisorischer Bericht über die 2. Grabungsetappe vom Sommer 1974

## Frohburg SO

Provisorischer Bericht über die 2. Grabungsetappe  
vom Sommer 1974

Von *Werner Meyer*

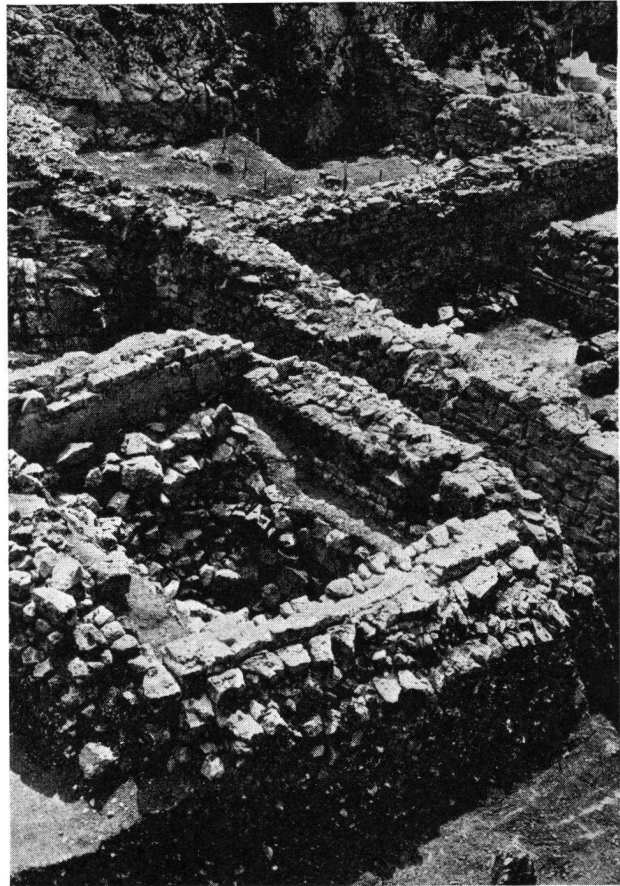
Frohburg 74. Im Vordergrund Zisterne 2, dahinter Südtrakt (Bau 8) mit Quermauer. Blick gegen Südosten.

Schon 1938/39 hatte man nördlich des Südtraktes ein annähernd quadratisches Gebäude angeschnitten, ohne dass man es näher untersucht hätte. Schon vor Beginn unserer Grabungen konnte an den geringen Mauerresten, die noch aus dem Boden ragten, ein Spezialmörtel beobachtet werden, der wegen des ausserordentlich hohen Anteils an Ziegelschrot eine auffallende Färbung aufwies. Unsere Vermutung, dieser Ziegelschrotmörtel könne auf eine Zisterne hinweisen, hat sich dann als richtig erwiesen, ist es doch gelungen, eine kunstvoll gebaute, recht gut erhaltene Filterzisterne freizulegen. Im Unterschied zu Zisterne 1, die mehrheitlich in den Fels geschrotet war, steckte Zisterne 2 in älteren anthropogenen Schichten und in lockerem, natürlichem Verwitterungsschutt. Der Gefahr, dass das gespeicherte Wasser allmählich versickerte, musste man beim Bau der neuen Zisterne mit besonders guten Abdichtungsmassnahmen begegnen. Zunächst wurde die ausgehobene, ungefähr quadratische, 8 m tiefe Baugrube mit einer ersten Schicht wasserundurchlässigen Lettens ausgekleidet. Dann errichtete man die Aussenmauer der Zisterne, ein massives

Geviert von etwa 4 auf 3,5 m lichter Weite. Gegen Süden und Westen, wo wegen des natürlichen Terraingefälles der Wasserdruck am stärksten war, führte man um die Hauptmauer herum einen zweiten, einhäutigen Mauermantel auf. Als Bindemittel diente der erwähnte Ziegelschrotmörtel, ferner wurde das aus sorgfältig gehauenen Quadersteinen geschichtete innere Mauerhaupt mit einer ca. 2 cm dicken Verputzschicht aus der nämlichen Mörtelmischung überzogen. Eine 50 cm mächtige Schicht grünen Lettens, die man inwendig mit Steinplatten auskleidete, bildete den innersten und wirkungsvollsten Dichtungsmantel. Das noch verbleibende Geviert von 3 auf 2,5 m lichter Weite und ca. 7 m Tiefe füllte man mit einem Filtrierkoffer aus Kalkschroffen aus und baute im Zentrum der Anlage einen trocken gemauerten Schacht von 50 bis 60 cm Durchmesser. Über die ganze Konstruktion wurde ein mit dem Scheitel von Westen nach Osten streichendes Tonnengewölbe aus Tuffquadern gespannt. Die Ansätze dieses Gewölbes waren noch deutlich erkennbar. Um die interessante Anlage nicht zu zerstören, liessen wir den Filtrierkoffer unversehrt und beschränkten uns auf die Freilegung des Schöpfschachtes. Da dessen oberste 2 m eingerissen waren, musste die instabile Filtrierfüllung vorgängig gründlich verspriesst werden, damit keine Unfälle auftreten konnten. Der grösste Teil des Schöpfschachtes war mit sterilem Mauerschutt angefüllt, erst in den untersten Partien, in den schlammigen Sedimenten der Schachtsohle, kamen verschiedene bemerkenswerte Funde zum Vorschein, unter denen ein prächtiger, gut

erhaltener Kupferkessel mit eisernem Bügel, zwei Dolchlingen und eine Ofenkachel aus der Zeit um 1300 besondere Aufmerksamkeit verdienen. Die von aussen her an die Zisternenmauer laufenden Schichtenanschlüsse datierten die Entstehung der Anlage in die Zeit um 1200, was uns in der Annahme bestärkte, die Zisterne 2 sei als verbesserter Ersatz für die offenbar untauglich gewordene Zisterne 1 errichtet worden.

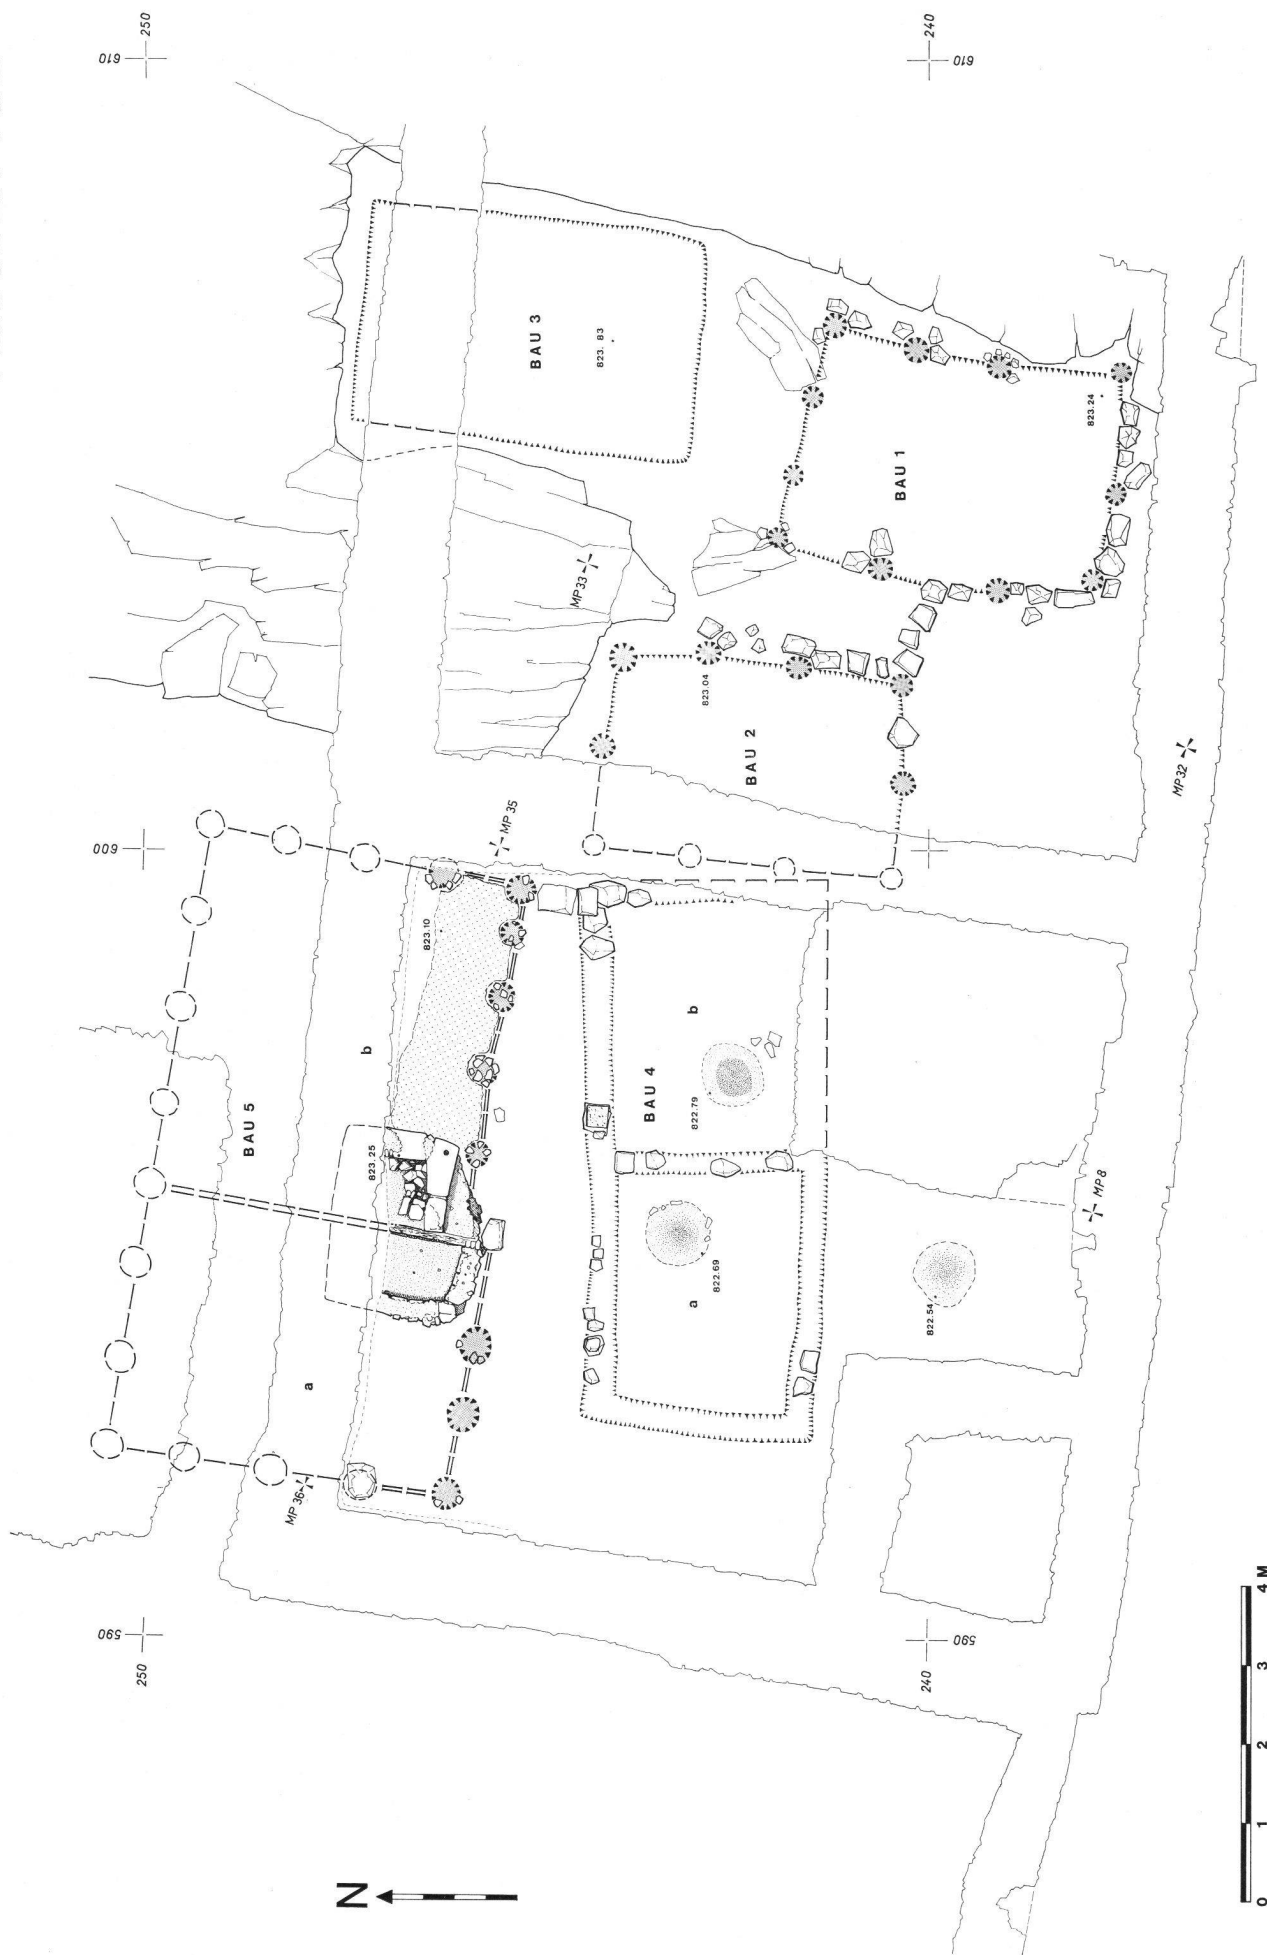
# FROHBURG 74 SÜDTRAKT PERIODEN 1&2

Frohbürg 74. Steingerechter Plan der Bauten 1 bis 5 (Perioden 1 und 2).

Spuren noch älterer Bauten sind im Bereich des Raumes 8b angetroffen worden. Pfostenstellungen und Steinsetzungen, unmittelbar über dem natürlichen Verwitterungsschutt angelegt, ergaben die Grundrisse der drei einräumigen Bauten 1, 2 und 3. Die Schichtenanschlüsse zwischen Bau 1 und der südlichen Abschlussmauer liessen eindeutig erkennen, dass letztere jünger als die drei Häuser sein musste. Die kleinen Gebäude unterschieden sich von den Bauten 4–7 nicht allein durch ihre bescheideneren Dimensionen und ihre einräumige Konzeption, sondern auch durch ihre andere Anordnung: Die Bauten 1–3 schmiegt sich dem Verlauf der natürlichen Felsformation an, während sich die weiter westlich gelegenen, jüngeren Bauten unabhängig von der natürlichen Bodengestalt auf einer künstlich planierten Terrasse erhoben.

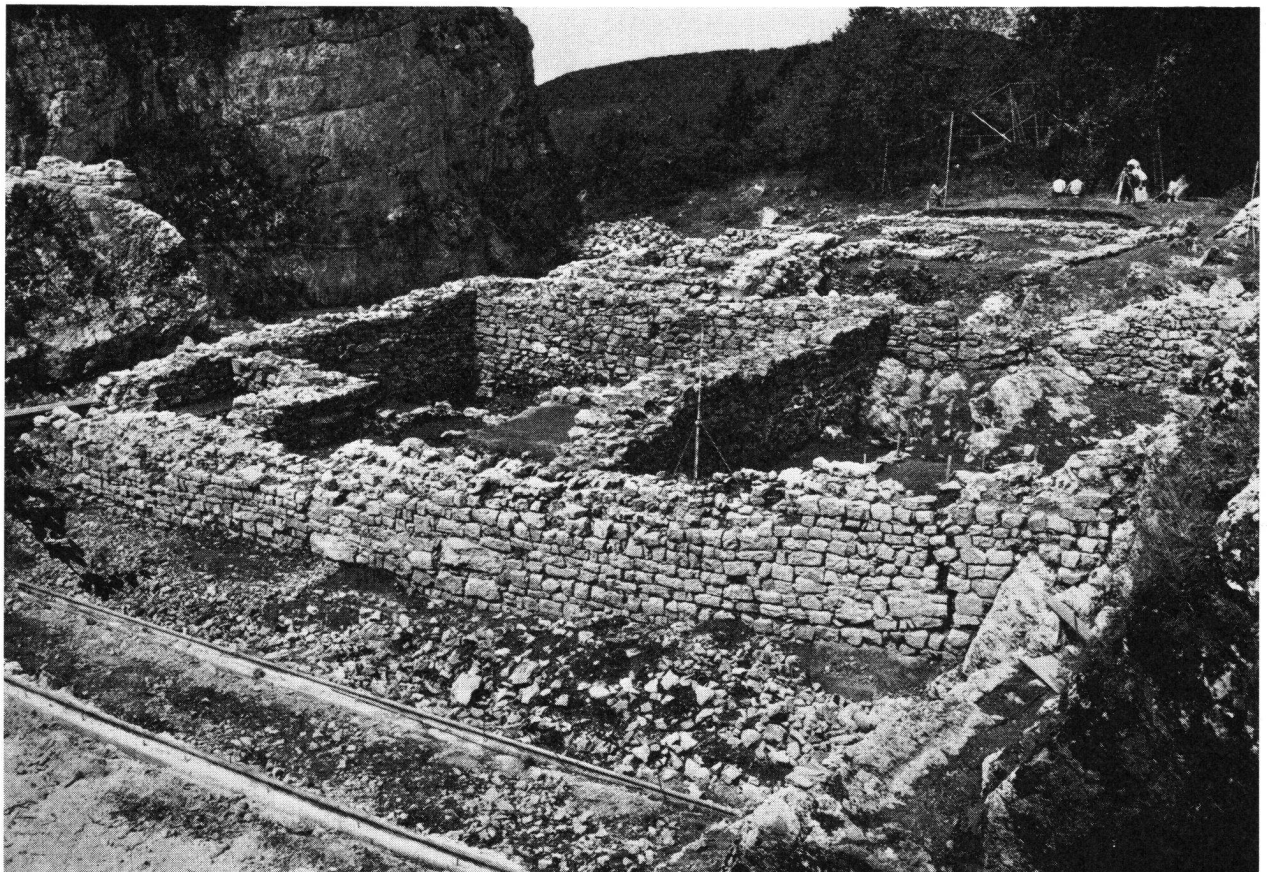
Frohburg 74. Südliche Abschlussmauer, dahinter Südtrakt (Bau 8). Im Vordergrund Kranschienen. Blick gegen Nordwesten.

Die 1973 von aussen her freigelegte südliche Abschlussmauer der Burganlage ist 1974 vollständig ausgegraben worden. Ihre Mächtigkeit schwankte zwischen 80 und 120 cm. Die von uns bereits 1973 vorgeschlagene Datierung in die Zeit um 1100 konnte nunmehr bestätigt werden, doch stellte sich heraus, dass die Mauer an einzelnen Stellen nachträglich abgeändert, ausgebessert oder sogar neu aufgeführt worden war. Am Westende stiessen wir auf die Spuren eines Tores, das ins Innere der Burg geführt hatte. Zwei glatt geschliffene Schwellensteine in situ deuteten die Lage des Tores an.
