# Die Steine des Parlamentsgebäudes

Autor(en): **Labhart, Toni P. / Thierstein, Felix**

Zeitschrift: **Mitteilungen der Naturforschenden Gesellschaft in Bern**

Band (Jahr): **44 (1987)**

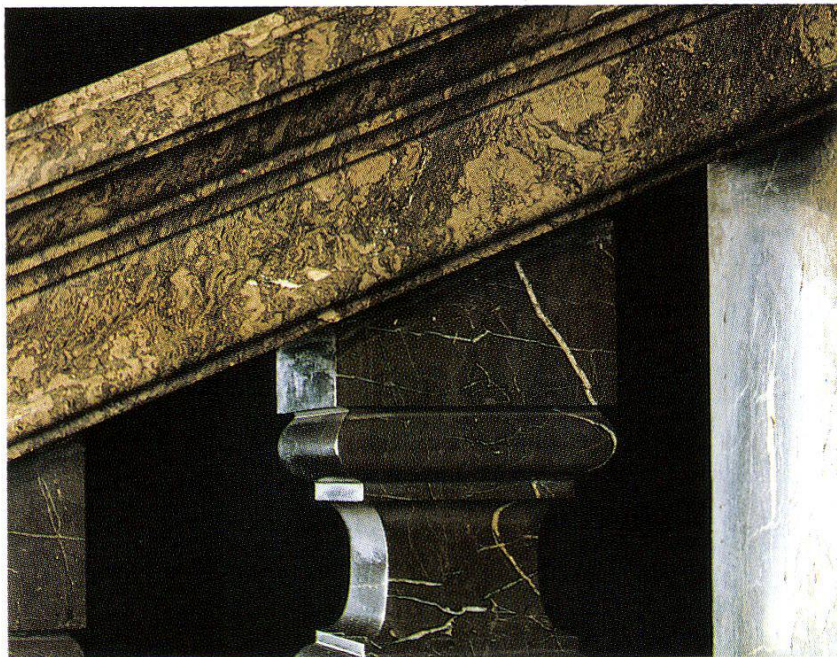
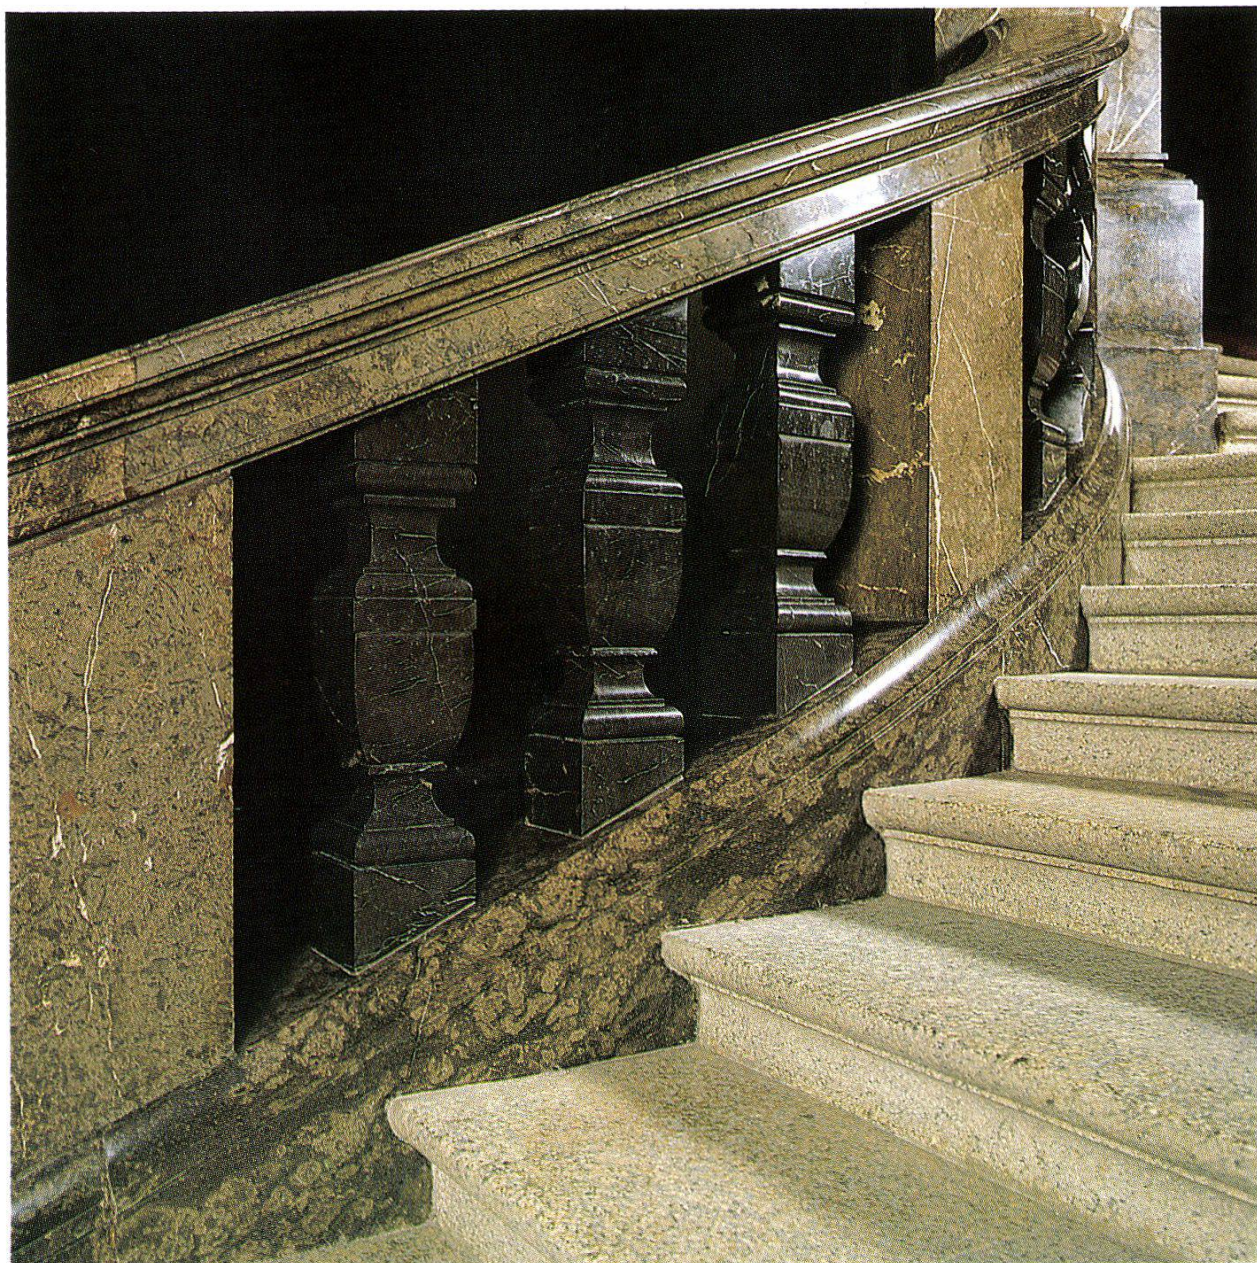
*Abbildung 2 und 3: Parlamentsgebäude Haupttreppe*

- Geländer und Postamente: Merliger-Marmor
- Baluster: Marmor von St. Triphon
- Treppenstufen: Aaregranit

- Baluster der Haupttreppe und der gegen die Kuppelhalle gerichteten Galerie des Ständeratssaals (poliert); Abbildung 1–3.
- Sockel in der Eingangshalle (gestockt).

Handlauf und Postamente der Haupttreppe (Abb. 1–3), Sitzbänke beidseits der Rütligruppe (Abb. 7).

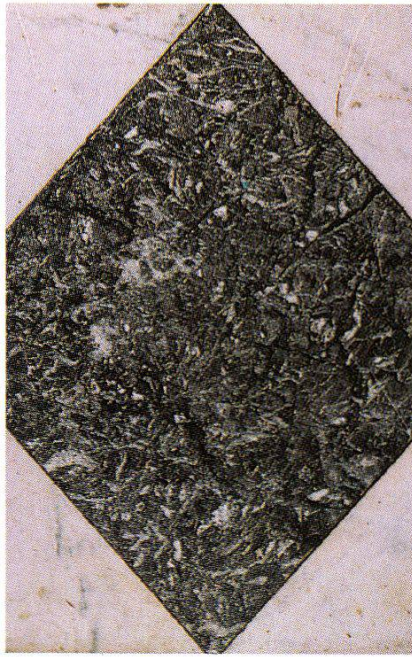
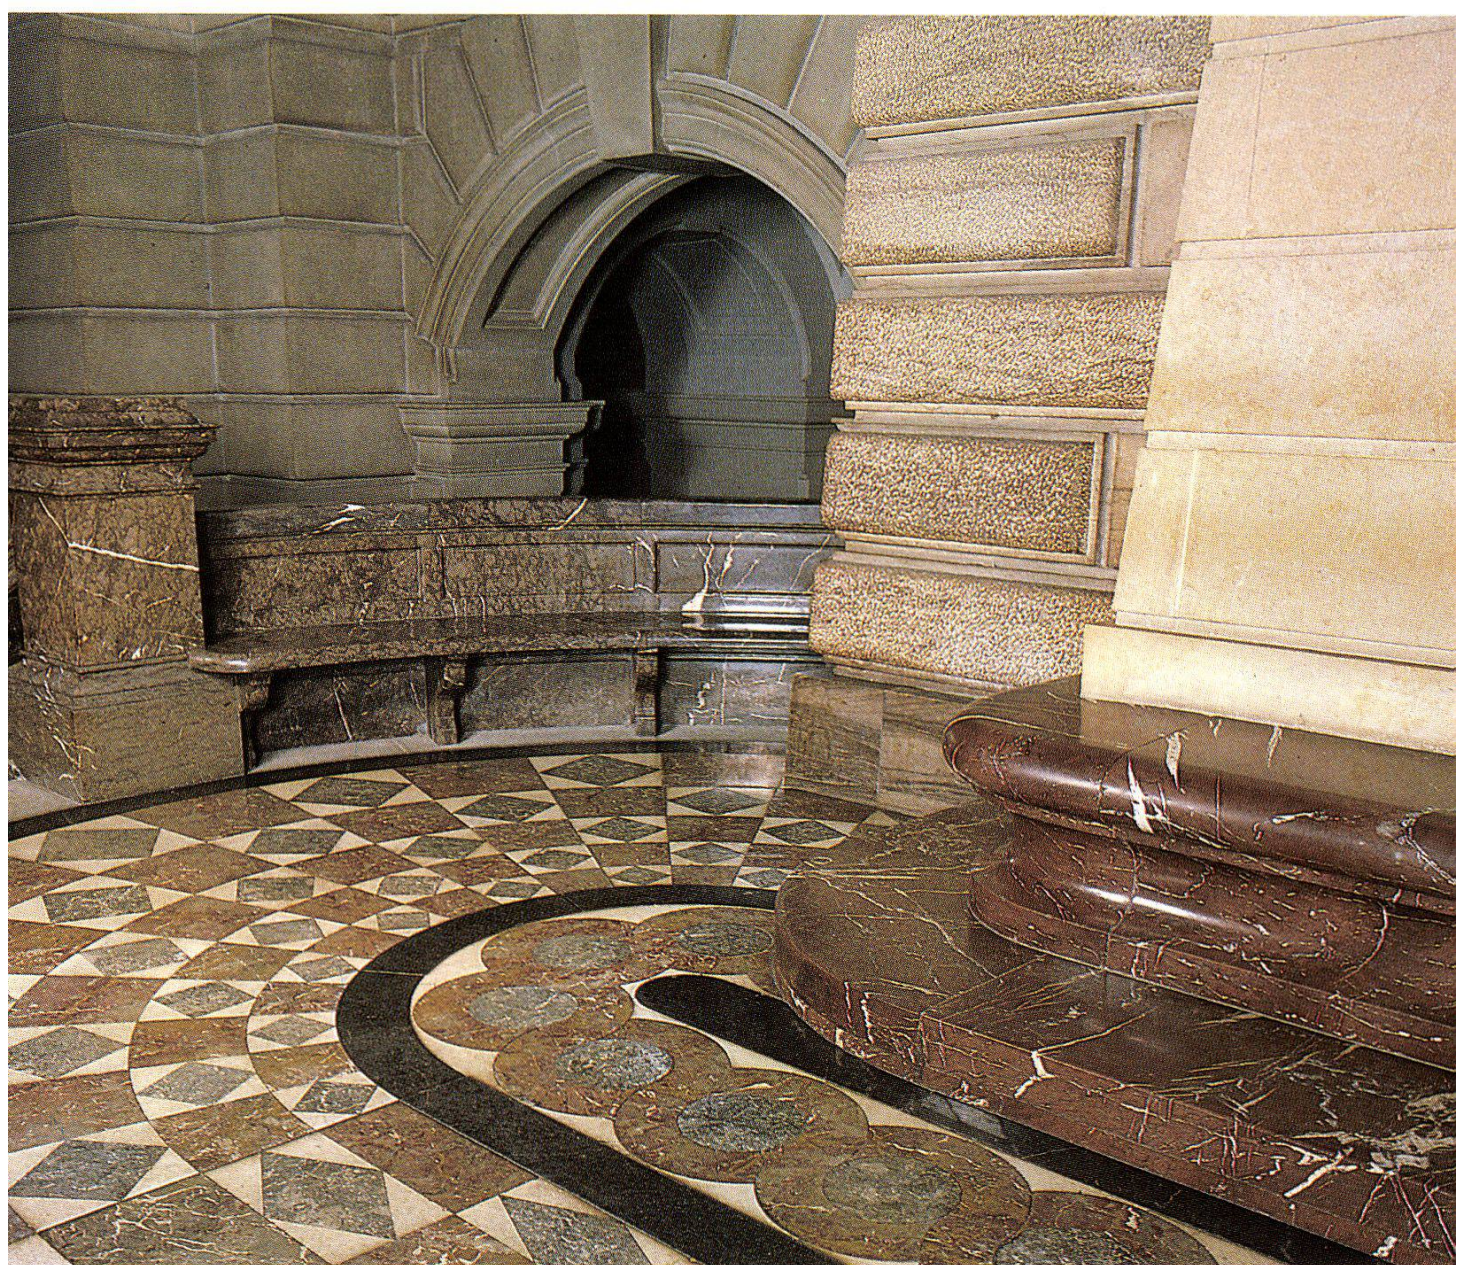
*Abbildungen 4 bis 7:* Parlamentsgebäude, Sockel der Rütli-Gruppe in der Kuppelhalle, mit Marmorboden

- Sockel: Laufenerstein
- Sockelbank: Châble Rouge (Detail in Abb. 4)
- Rückwand: Arvel-Marmor (unten poliert, oben gestockt)
- Treppen-Postament und Sitzbank: Merliger-Marmor
- Marmorboden: Gris de Roche (Detail in Abb. 5), Rouge Jaspé (Detail in Abb. 6), Carrara-Marmor und belgischer Granit.

- Sockel der Rütli-Gruppe (Abb. 7)
- Pfeiler und Bogen der Galerie im Ständeratssaal (Abb. 17 und 18)
- Marmorböden im Hochparterre und im 1. Stock (Abb. 9).

- Türgewände der Hauswartlogen und der Eingänge zu den Spindeltreppen
- Marmorboden vor der Rütligruppe (Abb. 5 und 7).

Marmorböden (Abb. 6, 7 und 9).

Sockelbank der Rütligruppe (Abb. 4 und 7).

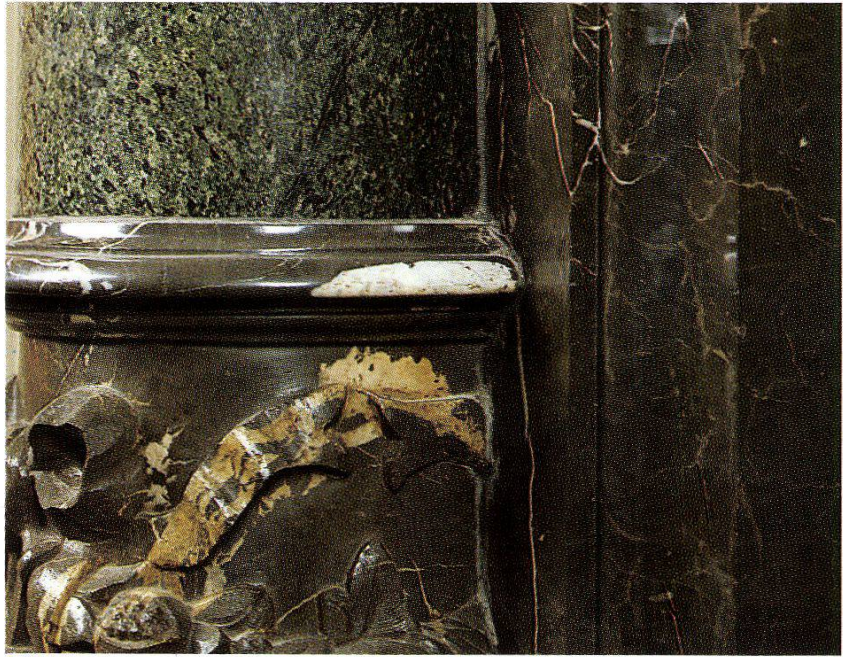
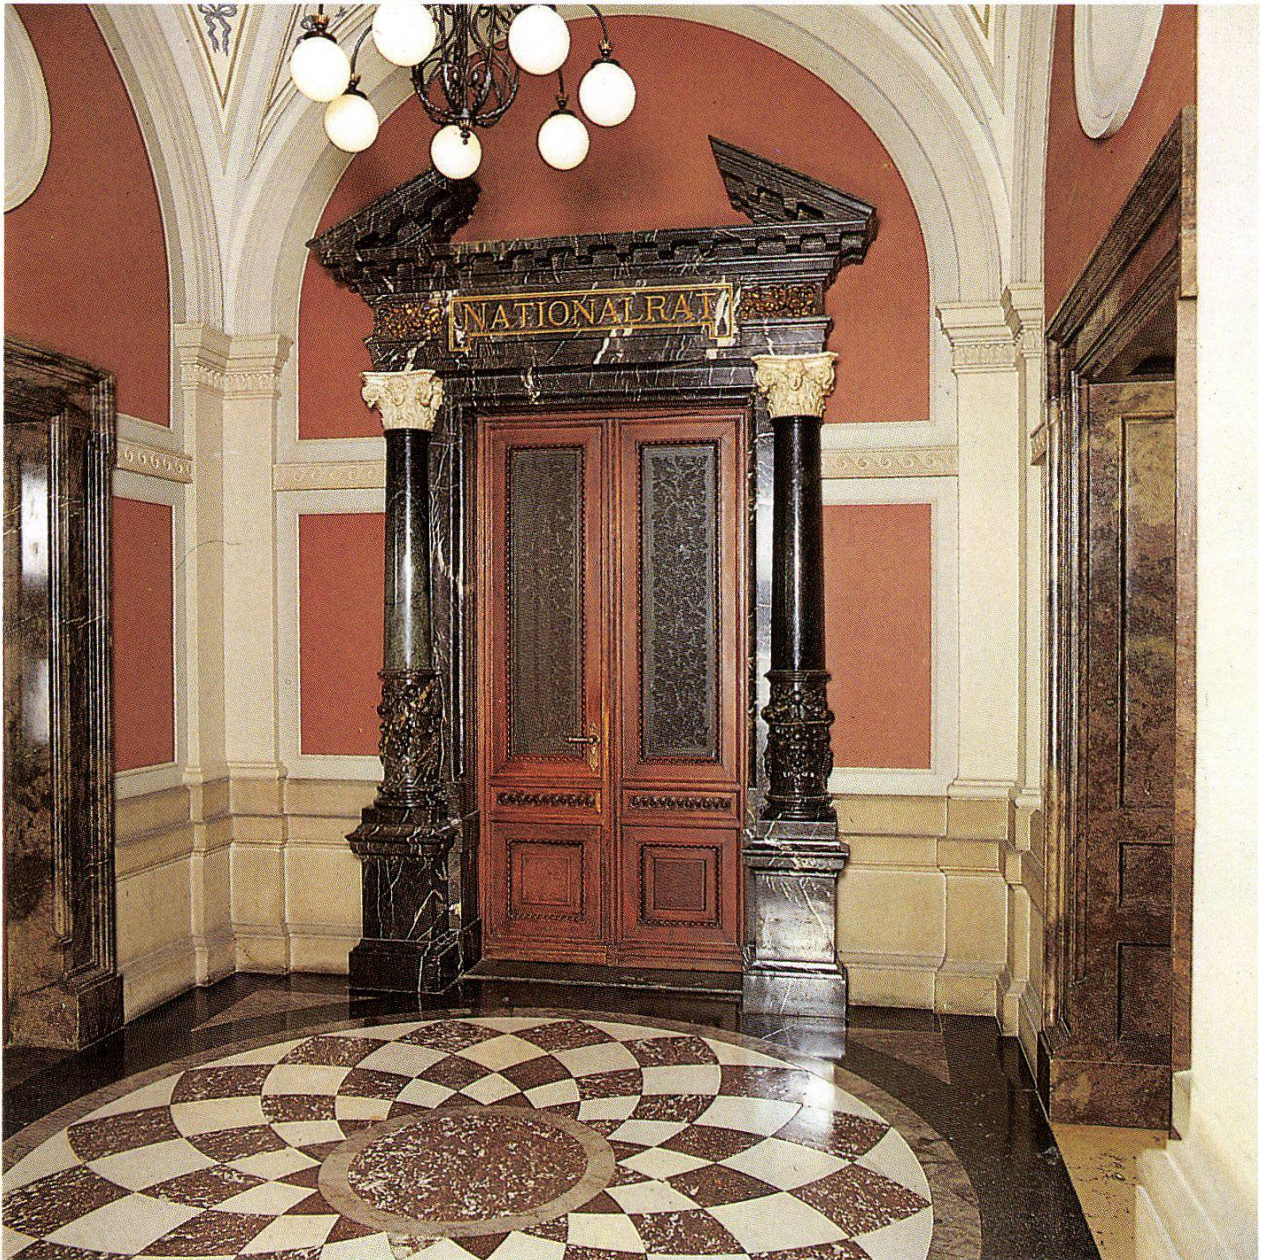
*Abbildungen 8 und 9:* Parlamentsgebäude 1. Stock, Eingang zu den Räumen des Nationalrats.

- Türgewände Bildmitte: Brienzer-Marmor (Detail in Abb. 8)
- Säulen: Gotthard-Serpentin (Detail in Abb. 8)
- Kapitelle: Carrara-Marmor
- Türgewände rechts und links im Bild: Marmor von Collombey
- Marmorboden = Rouge Jaspé, Carrara-Marmor, Arvel-Marmor (Kreisringe), belgischer Granit (Umrahmung) und Solothurnerstein (ganz rechts).

- Gewände der 14 Seitentüren im ersten Stock (Abb. 9)
- Sockel der Galeriepfeiler im Ständeratssaal (Abb. 17)
- Marmorböden.

- Türgewände der vier Haupteingänge zu den Räumen der National- und Ständeräte im 1. Stock (Abb. 8 und 9).
- Innere Fensterbänke auf allen Etagen.

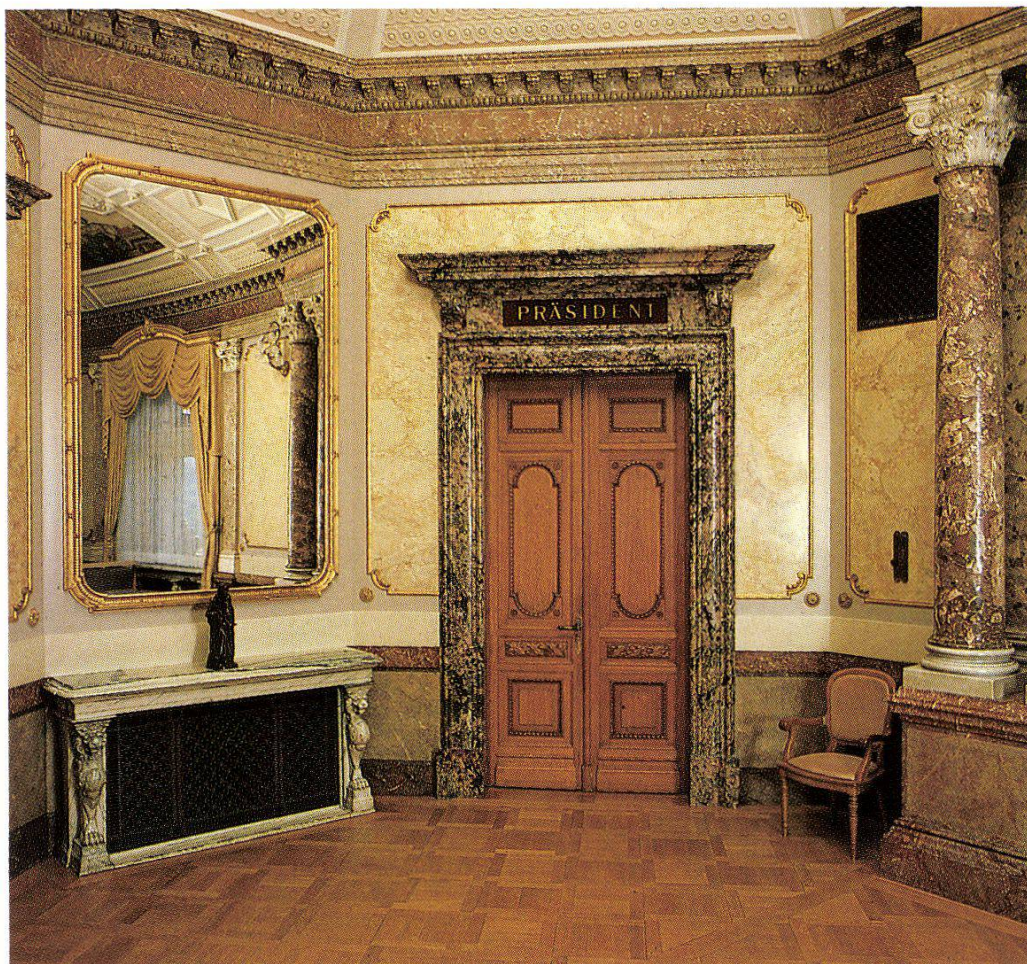
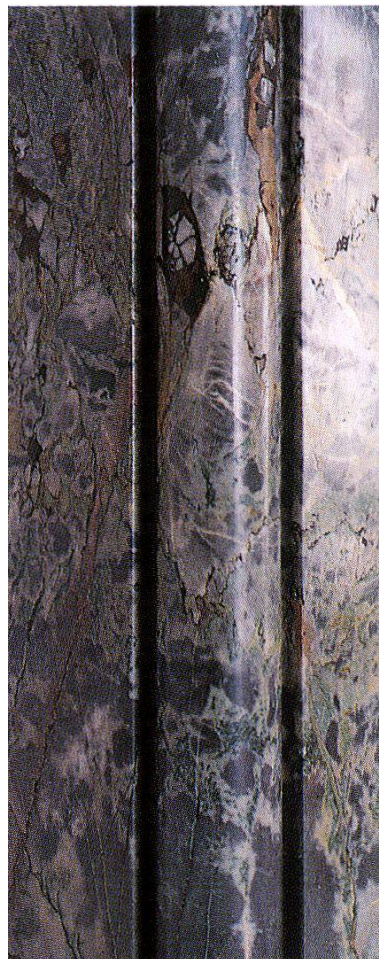
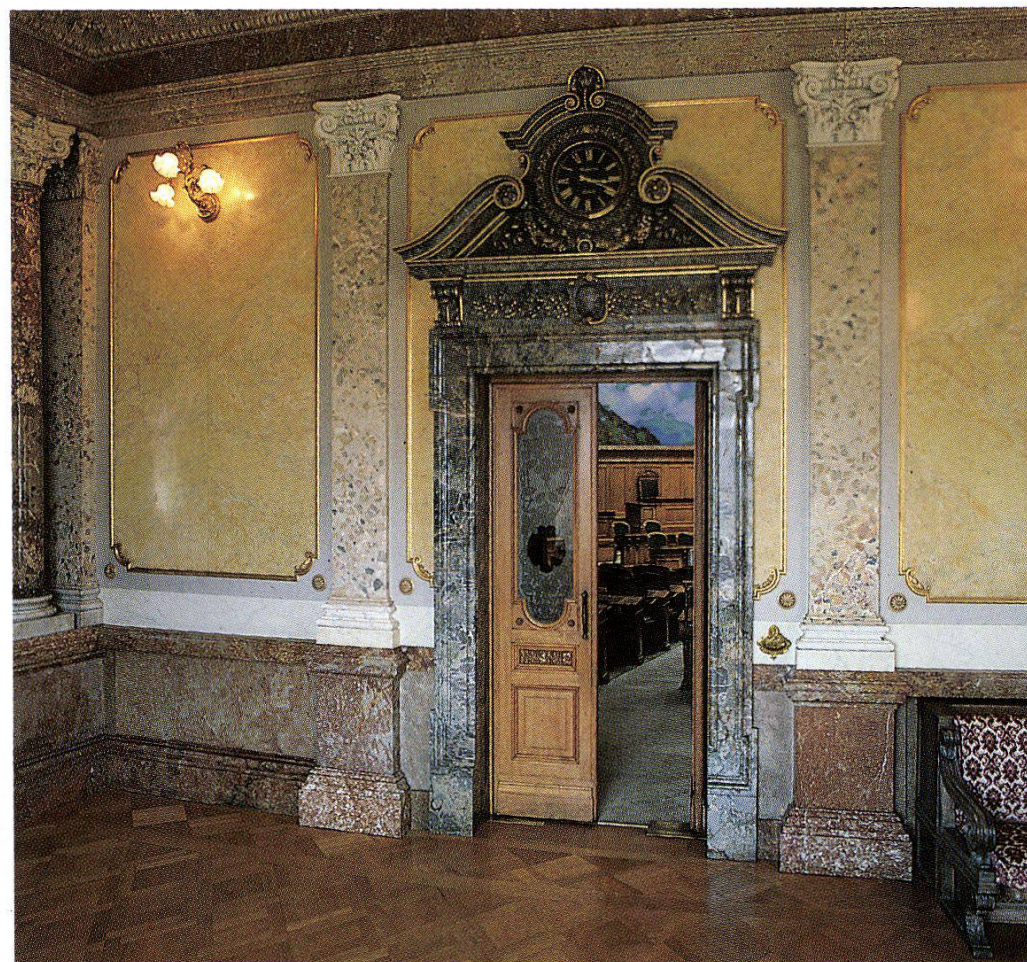
*Abbildungen 10 bis 13:* Parlamentsgebäude 1. Stock, Wandelhalle

Abbildung 11

- Türgewände Präsidentenzimmer: Grindelwaldner-Marmor, rote Varietät (Detail in Abb. 10)
- Verkleidung Heizkörper: Cipollin von Saillon (Detail in Abb. 15)
- Säule: Marmor von Arzo (Macchia Vecchia)

Abbildung 13

- Türgewände Eingang zum Nationalratssaal: Grindelwaldner-Marmor, grüngraue Varietät (Detail in Abb. 12)
- Säule und Sockel ganz links: Marmore von Arzo.

Verkleidung der Heizkörper in der Wandelhalle (Abb. 11 und 15).

Gewände der sechs Türen in der Wandelhalle (Abb. 10–13 und 16).

Unregelmässige brecciöse Gesteine mit eckigen Komponenten von einigen Zentimetern bis einigen Dezimetern Grösse und feinkörnig-schiefriger Zwischenmasse. In der typischen Ausbildung (Bundesratsszimmer, Präsidentenzimmer und Seiteneingänge) sind die Komponenten fleischrot mit grüner Zwischenmasse (Abb. 10 und 11); an den Türen zum Nationalratssaal sind die Komponenten grau mit einem hellen Saum, die Zwischenmasse ist feinbrecciös oder schiefrig grün, gelb oder grau, und rote Partien sind selten (Abb. 12, 13 und 16).

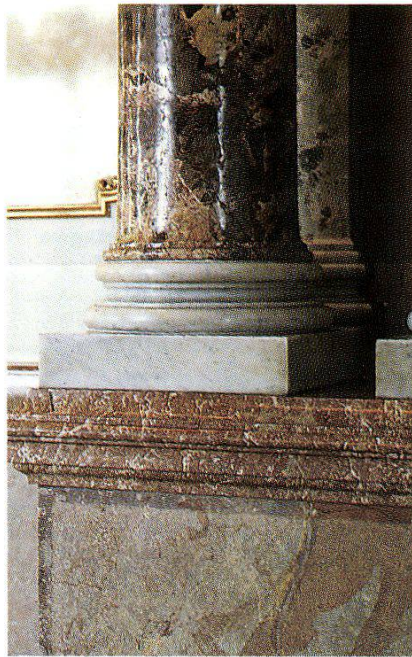
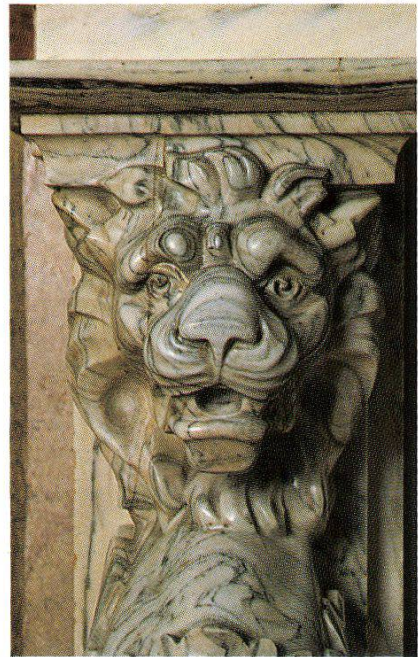
- Doppelsäule: Marmor von Arzo (Macchia Vecchia)
- Kapitelle und Basen: Carrara-Marmor
- Sockel: Marmor von Arzo (Brocatello)

Türgewände: Grindelwaldner-Marmor, grüngraue Varietät.

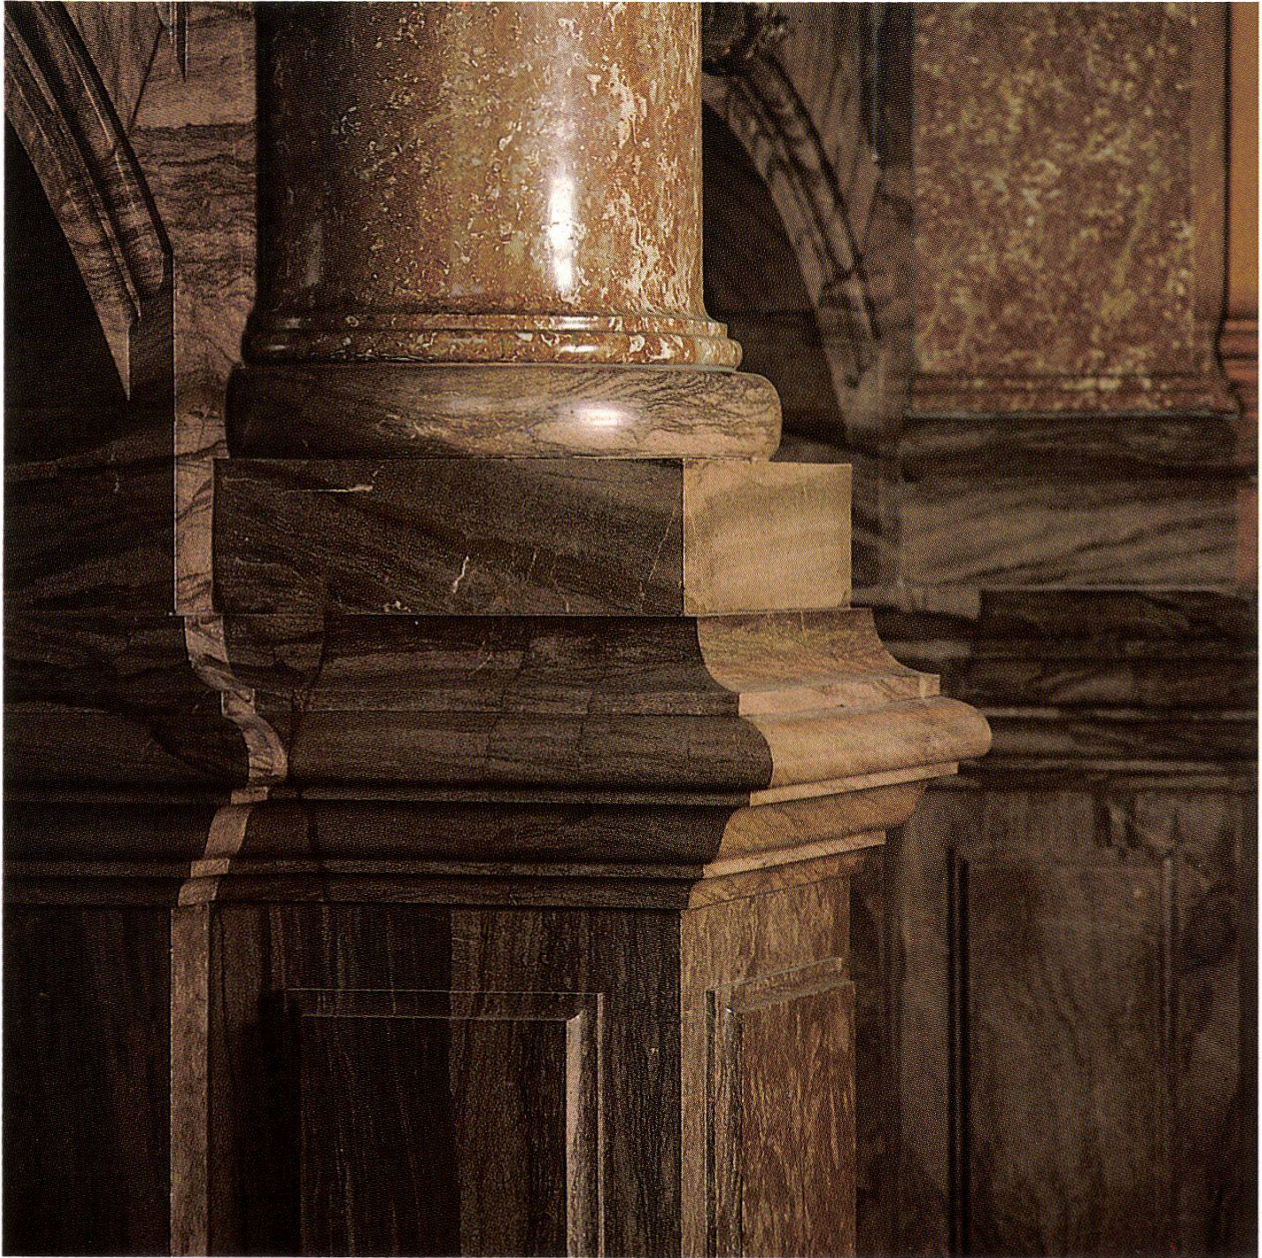
*Abbildungen 17 und 18: Parlamentsgebäude, Ständeratssaal*

- Säulen: Marmor von Arzo (Brocatello), auf dem Wandbild imitiert. Detail in Abbildung 18
  - Kapitelle: Carrara-Marmor
  - Pfeiler und Bogen: Arvel-Marmor (Detail in Abb. 18)
- Unterster Teil des Pfeilers: Marmor von Collombey.

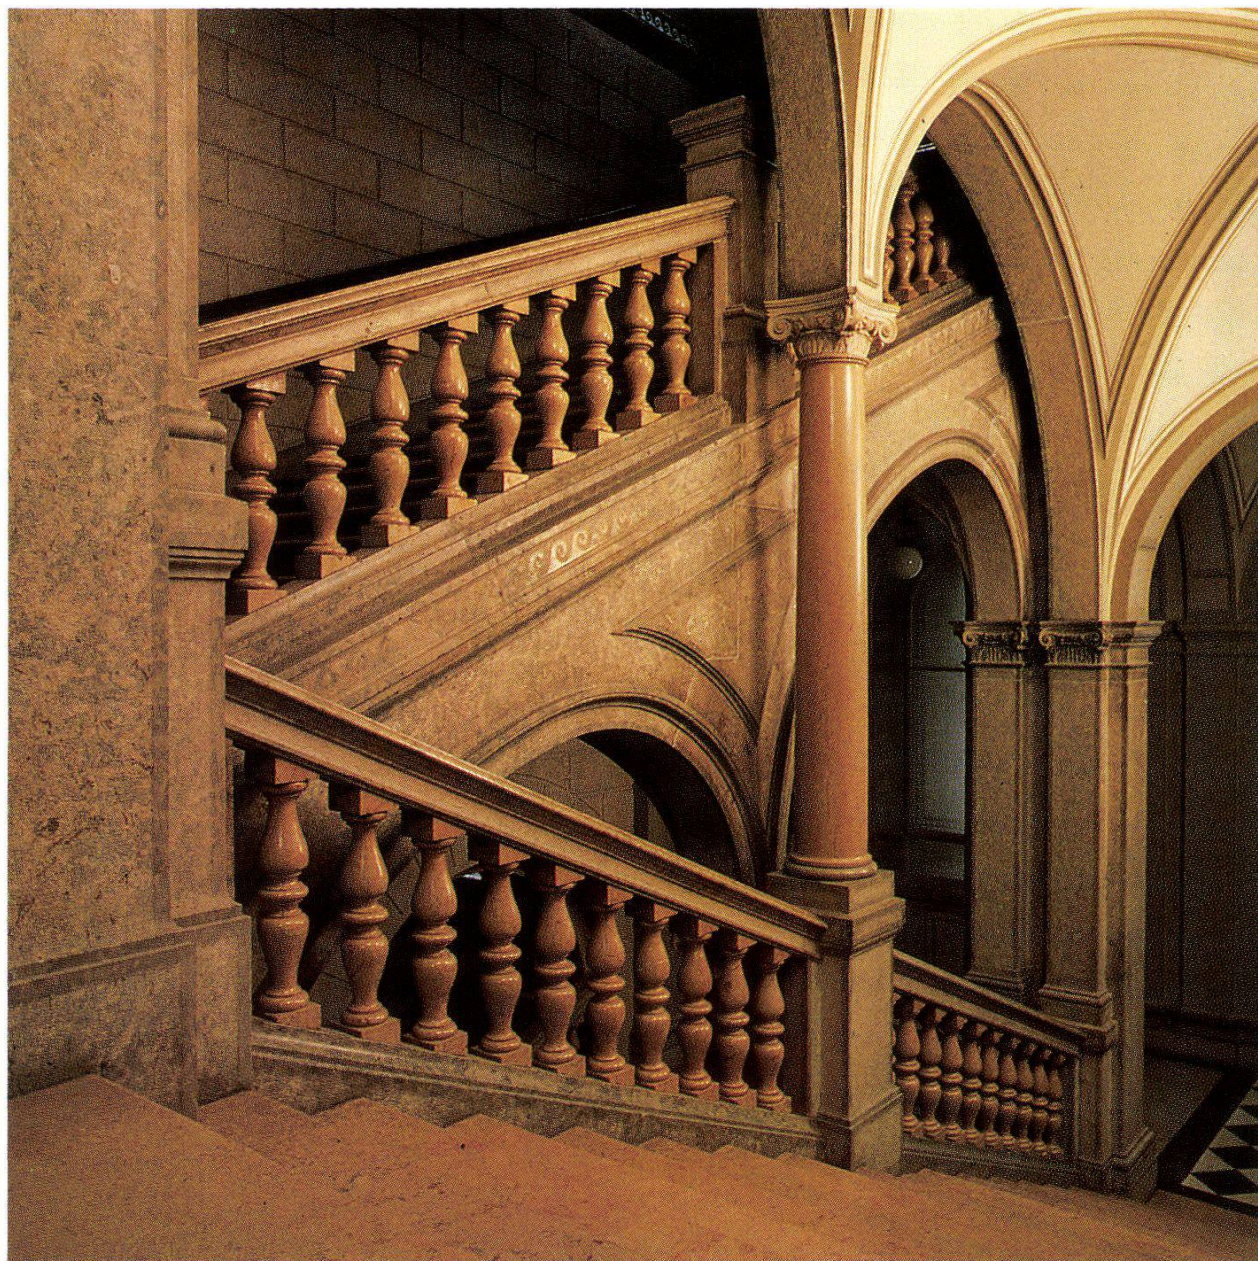
*Abbildungen 19 und 20: Bundeshaus Ost, Haupttreppe*

- Säule Bildmitte Abbildung 20: Kalkstein vom Mühletal (SH)
- Treppenstufen: Kalkstein von Belvoye
- übrige Treppenkonstruktion (Pfeiler, Bogen, Geländer und Baluster): Solothurnerstein grau, gelblich und gelb. Baluster aus Lommiswilerstein.

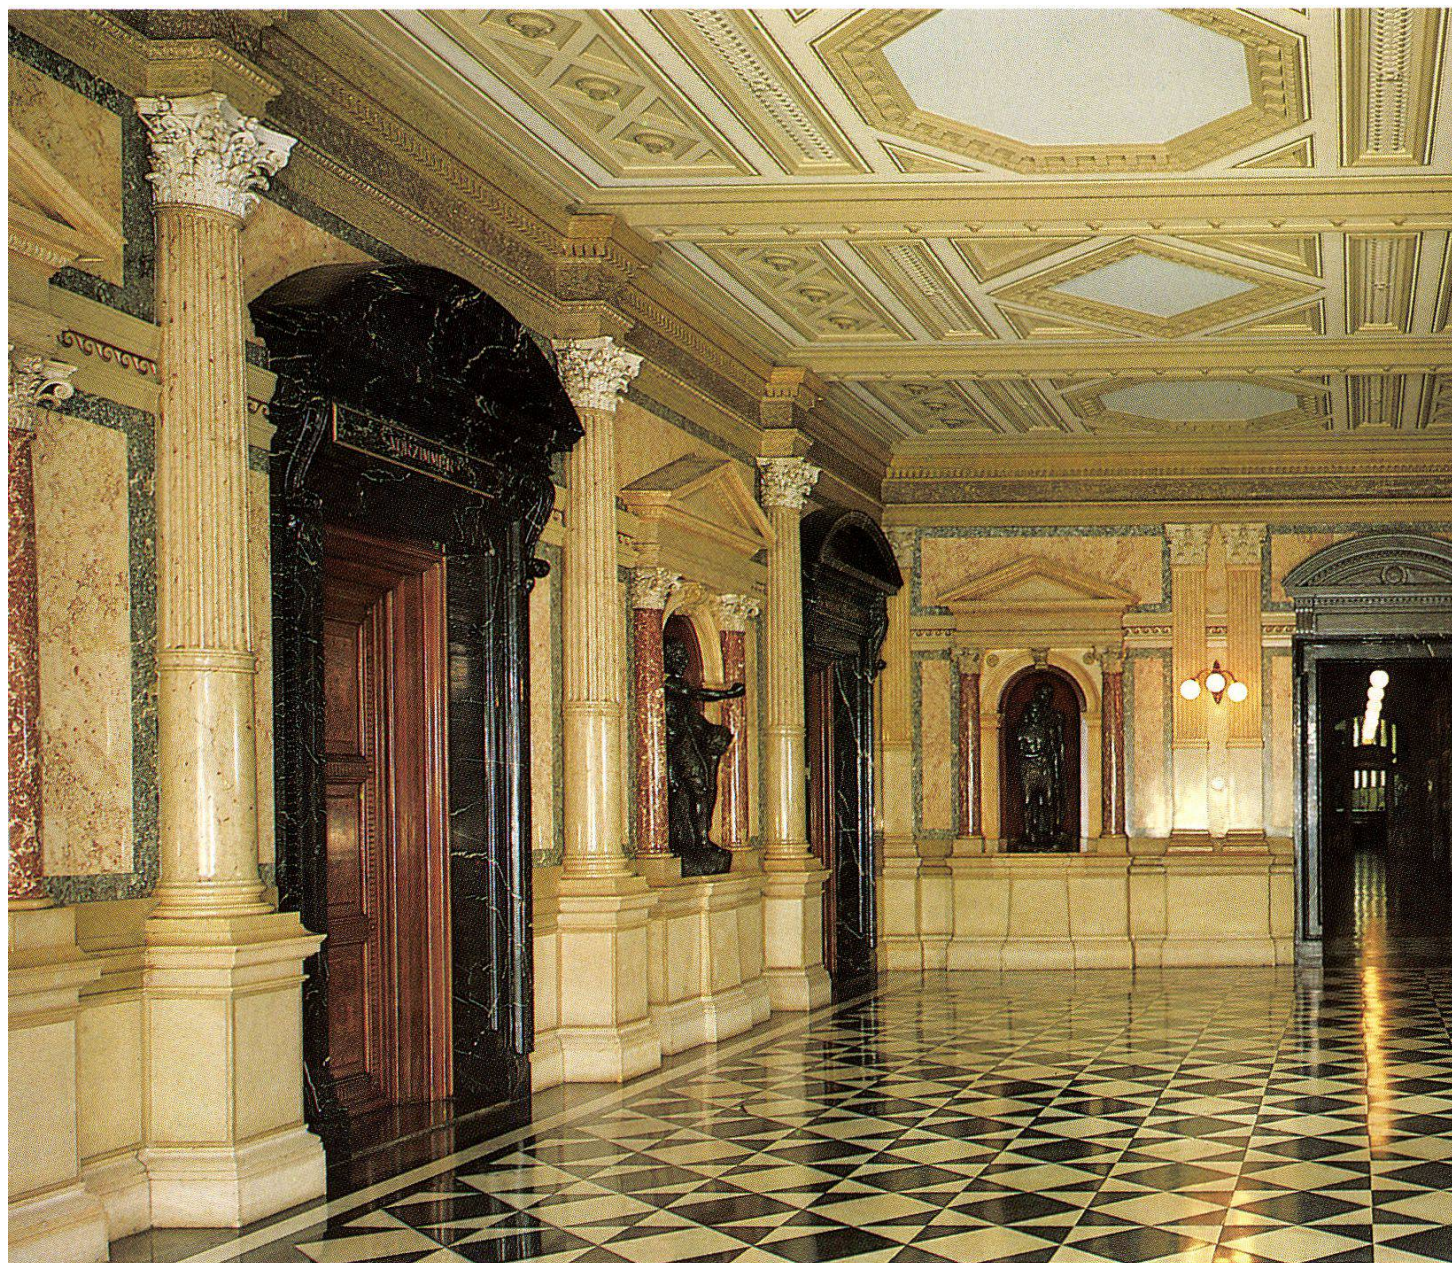
- Türgewände: Ragazermarmor (Detail in Abb. 21, stammt von Türgewände im Hochparterre des Parlamentsgebäudes)
- grosse Säulen: Solothurnerstein
- Sockel: gelblicher Kalkstein vom Mühletal (SH)
- kleine Säulen: Marmor von Arzo (Brocatello)
- Kapitelle: Carrara-Marmor
- Marmorboden: Carrara-Marmor und schwarzer Kalkstein.

Alle Gebälke der Türen und Nischen bestehen aus bemaltem Holz oder Stuckmarmor!

Türgewände der zehn Kommissionszimmer im Erdgeschoss (Abb. 21).
