# Restauri di Santa Maria in Poschiavo e della Madonna del Ponte Chiuso in Roveredo

## SANTA MARIA IN POSCHIAVO

## LA MADONNA DEL PONTE CHIUSO IN ROVEREDO

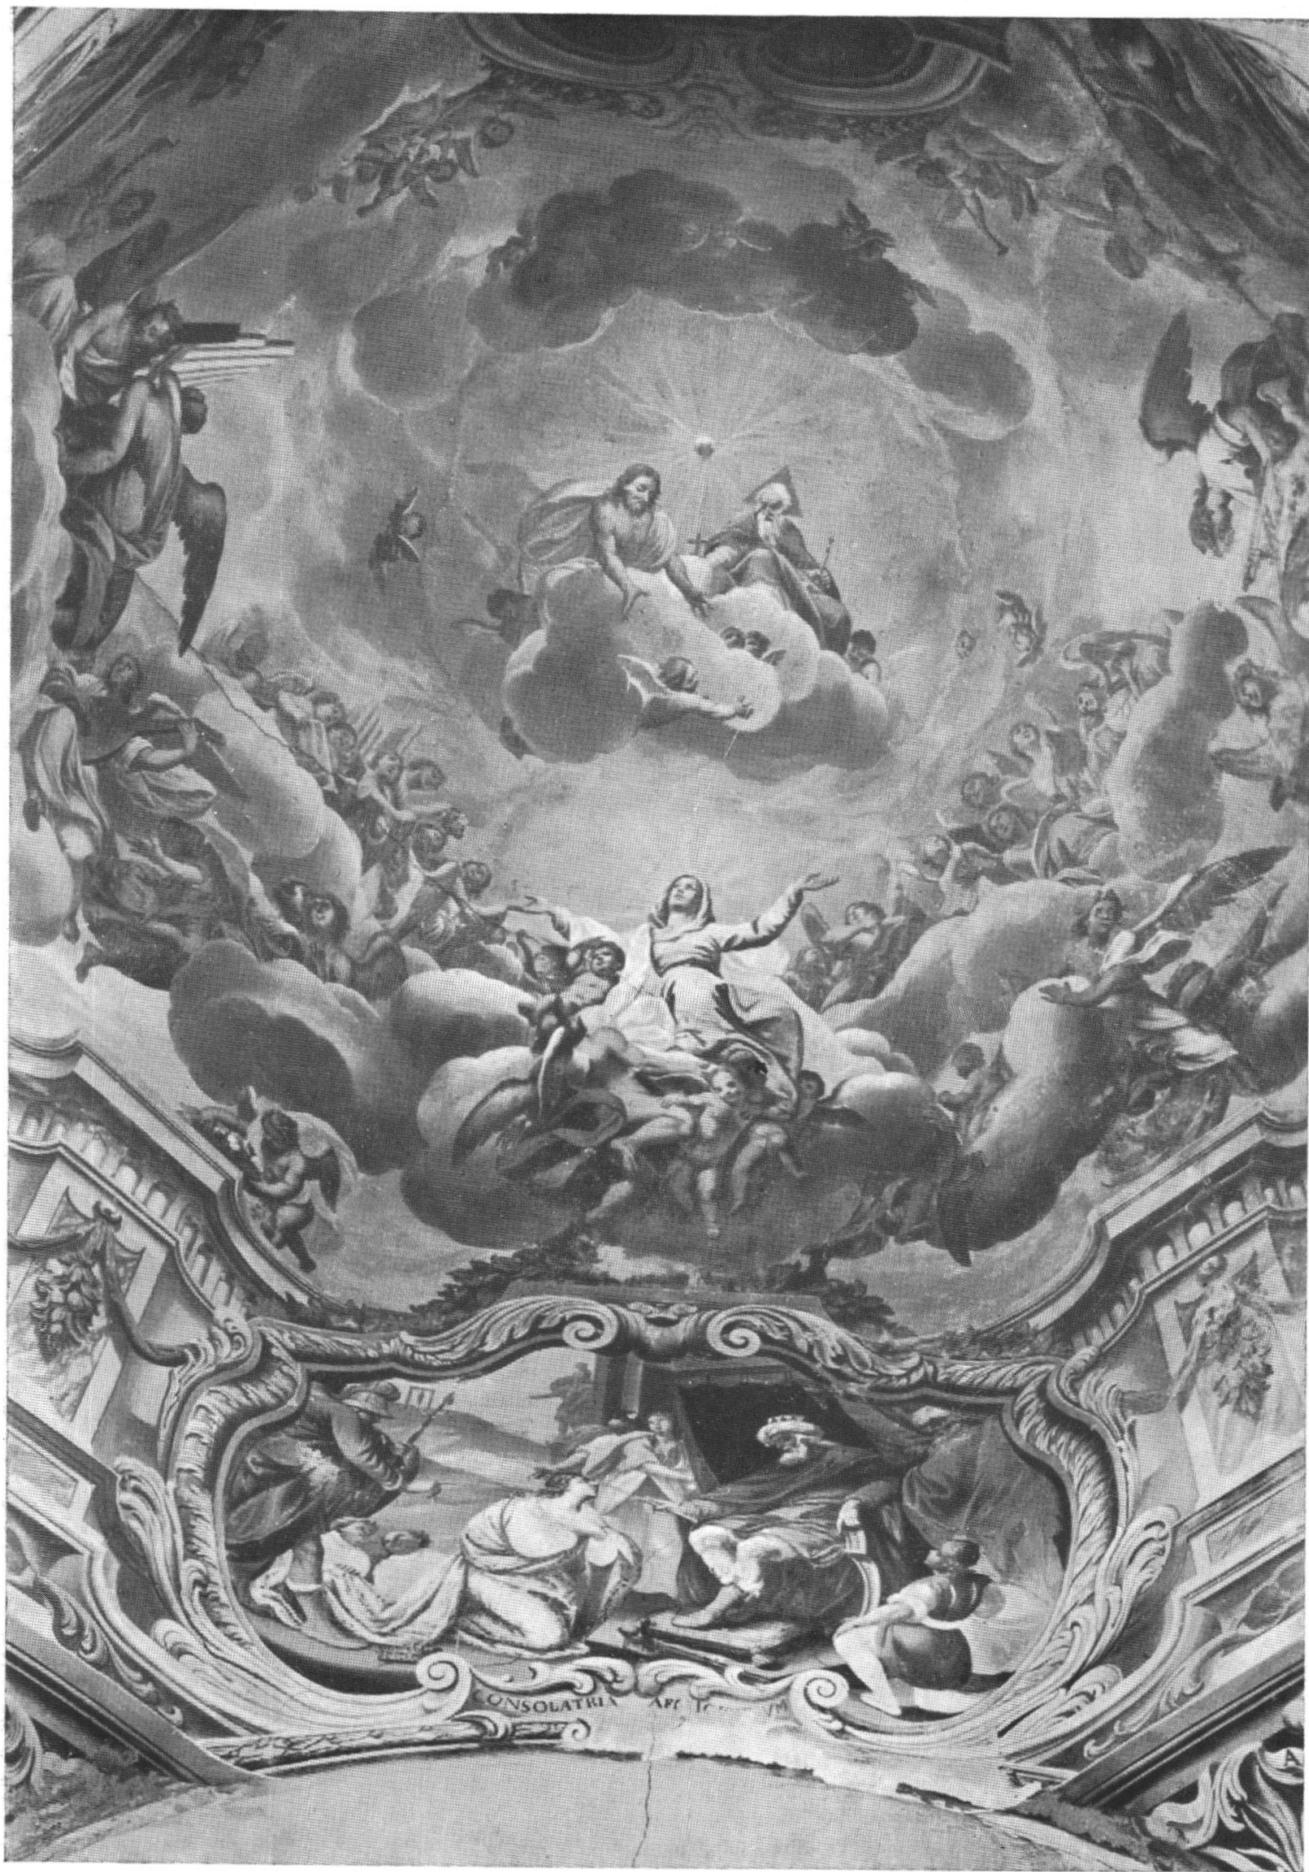
*L'ASSUNZIONE DELLA VERGINE*

*Affreschi della cupola di Santa Maria in Poschiavo, eseguiti dal pittore milanese G. Prina nel 1720*

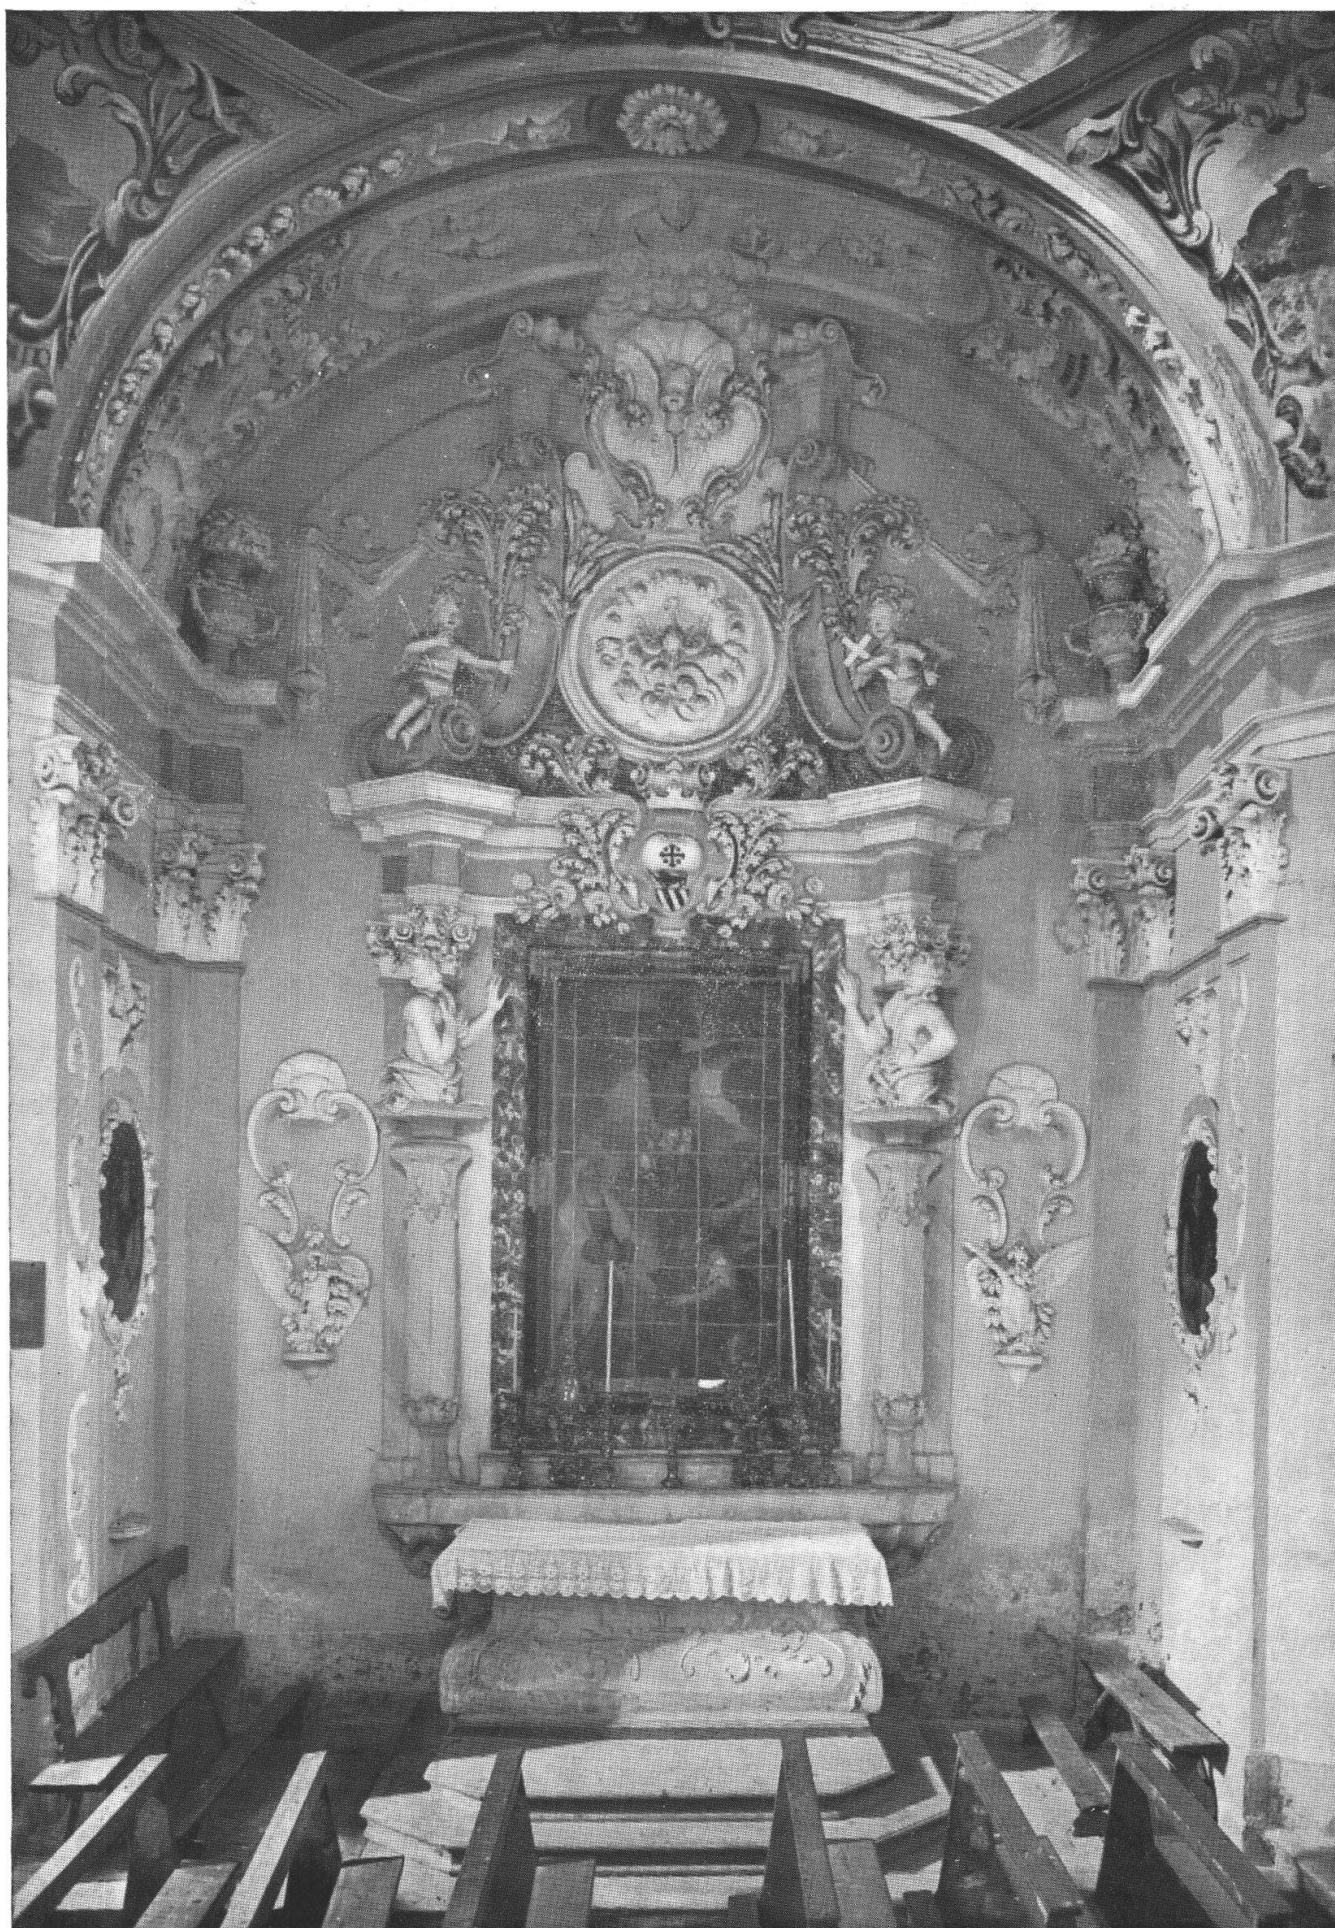
*Le preziose stuccature della Cappella Mengotti nella chiesa di S. Maria a Poschiavo*
