# La Casa Besta di Brusio

Autor(en): **Giovanoli, Diego**

Zeitschrift: **Quaderni grigionitaliani**

Band (Jahr): **70 (2001)**

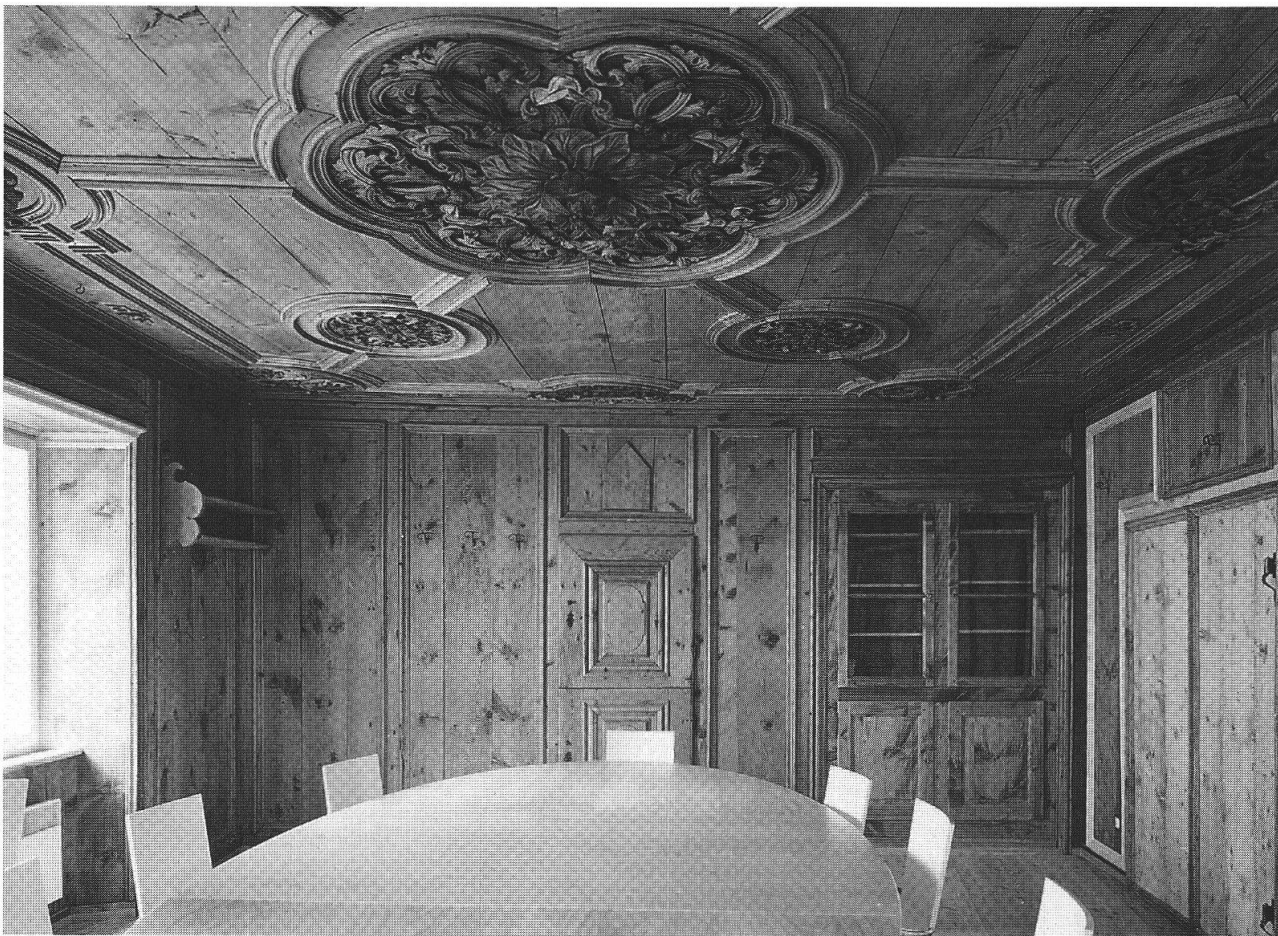
Fig. 4 - Stüa al primo piano

Il rivestimento ligneo delle pareti e del soffitto è formato da larghe assi di gembro su cui sono fissate le cornici sagomate. La composizione dimessa delle pareti evidenzia il vistoso disegno del soffitto. Dal rosone esagonale con possente intaglio ad altorilievo policromo al centro partono sei raggi accolti dai lobi della cornice esterna. Nei raggi verso gli angoli sono inseriti piccoli ovali con una rosa al centro. L'intaglio esibisce foglie colorate di acanto e di piantaggine. Lo stile sinuoso del soffitto e gli intagli simili a quelli della stüa nella vicina casa Misani eretta nel 1732 confermano l'esecuzione delle fodere nel decennio dopo il 1720, cioè con un inspiegabile ritardo rispetto al matrimonio di Catarina Planta con Michele Marlianico avvenuto nel 1708 e iscritto nel libro IV, p. 210 del registro nell'archivio della comunità protestante di Brusio.

Al primo piano sono situati locali stuccati o foderati, il cui decoro è signorile e modesto nel contempo. Il soffitto della *stiù* non sfoggia possenti lacunari e neanche fodere con pro-

fili ad incastro, ma un leggiadro disegno eseguito con listelli inchiodati sull'assito. Esso è composto da un elemento centrale a sei lobi e sei ovali, quattro completi e due dimezzati, inseriti sui raggi che si collegano alla cornice perimetrale. Siamo di fronte ad un risultato stilisticamente sorprendente e al passo con le innovazioni barocche del Settecento.<sup>14</sup>
