**Zeitschrift:** Schweizerische Bauzeitung  
**Herausgeber:** Verlags-AG der akademischen technischen Vereine  
**Band:** 79/80 (1922)  
**Heft:** 15

**Artikel:** Die ehemalige Zisterzienser-Abtei Wettingen und ihre Wiederherstellung  
**Autor:** Albertini, H.  
**DOI:** <https://doi.org/10.5169/seals-38075>

## Die ehemalige Zisterzienser-Abtei Wettingen und ihre Wiederherstellung.

Von Architekt H. Albertini, Hochbaumeister des Kantons Aargau.

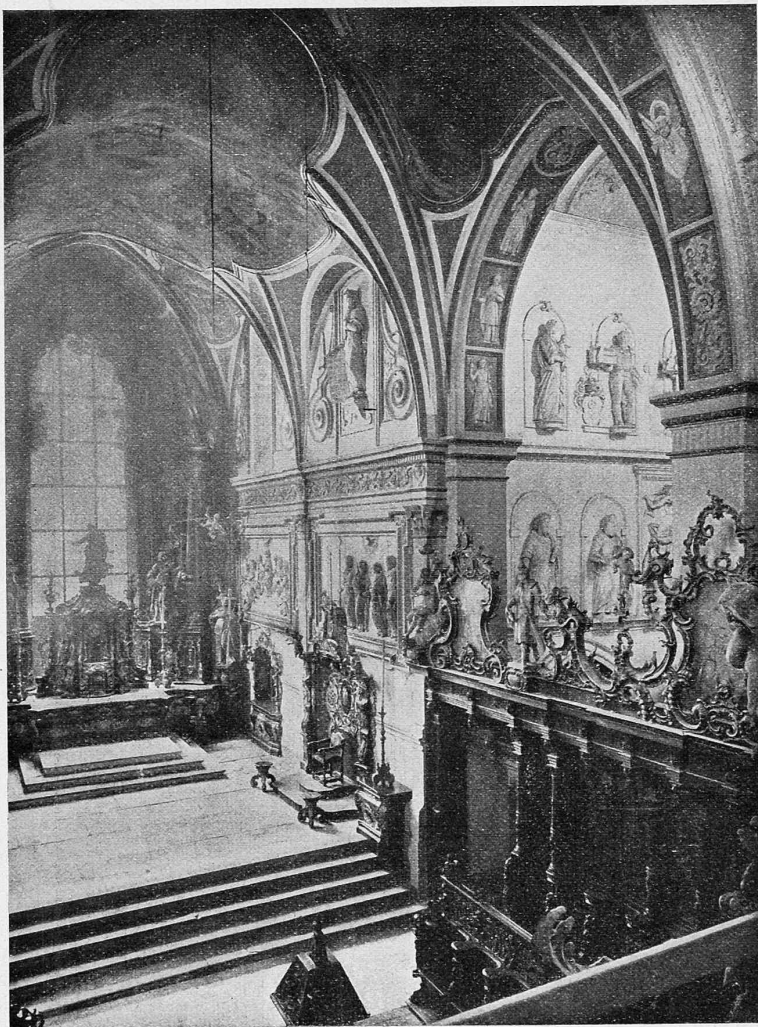
Abb. 12. Blick in die wiederhergestellte Presbyterialkirche.

In den Jahren 1915, 1916 und 1917 wurde der Hauptteil der Mönchskirche, der Hauptchor mit seinen Presbyterialsitzen, dem Hochaltare, den Kredenzen und den Barockaufsätzen über dem Chorgestühle in Behandlung genommen (Abb. 12, 15 und Tafeln 7 und 8). Bezüglich der architektonischen Gliederungen erfolgte dies in gleicher Weise, wie bei den Chorkapellen. Von den Rippen der beiden Kreuzgewölbe, mit denen der Hauptchor eingedeckt ist, sieht man nur noch den unteren Teil; den oberen liess Abt Kälin, um für seine Deckenmalereien Platz zu bekommen, zudecken (Abb. 15 oben und 16, Seite 193). Die Schlusssteine der beiden Kreuzgewölbe wurden wieder frei

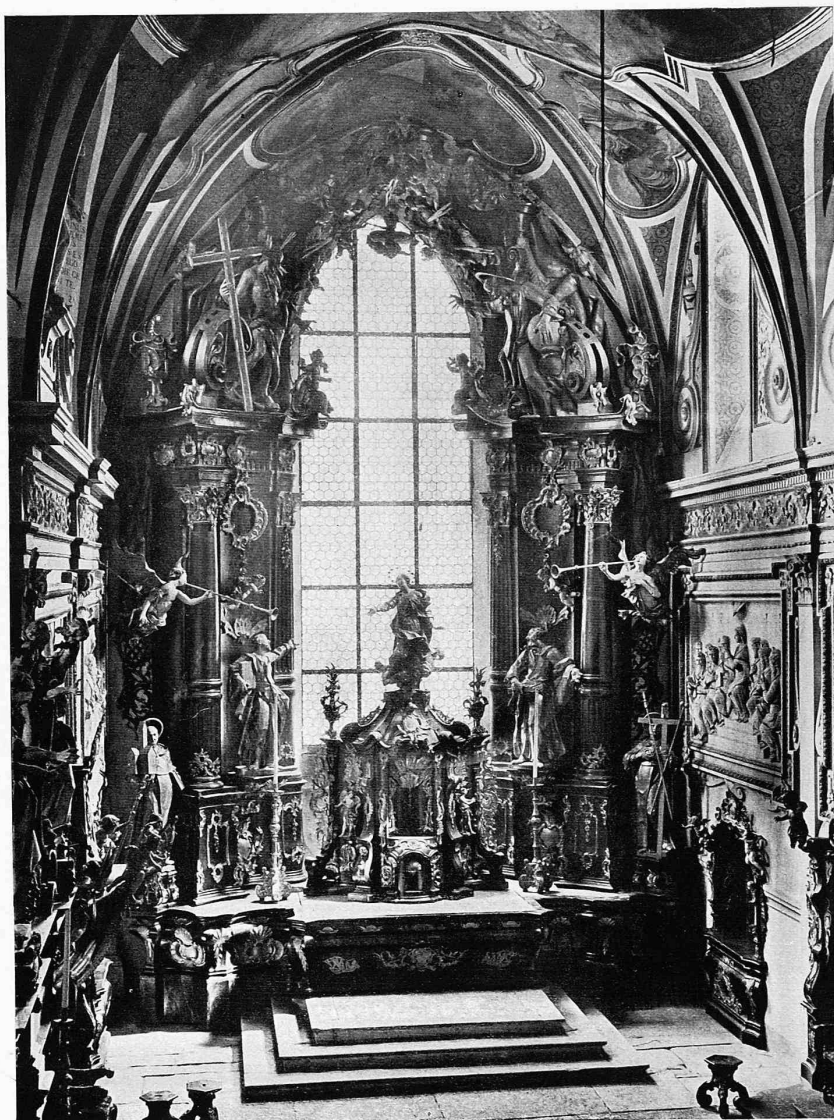
HOCHALTAR  
IM CHOR DER PRESBYTERIAL-KIRCHE
