# Die neue Strassenbrücke über den Rhein in Eglisau

Autor(en): **Locher, F. / Rohn, A.**

Zeitschrift: **Schweizerische Bauzeitung**

Band (Jahr): **81/82 (1923)**

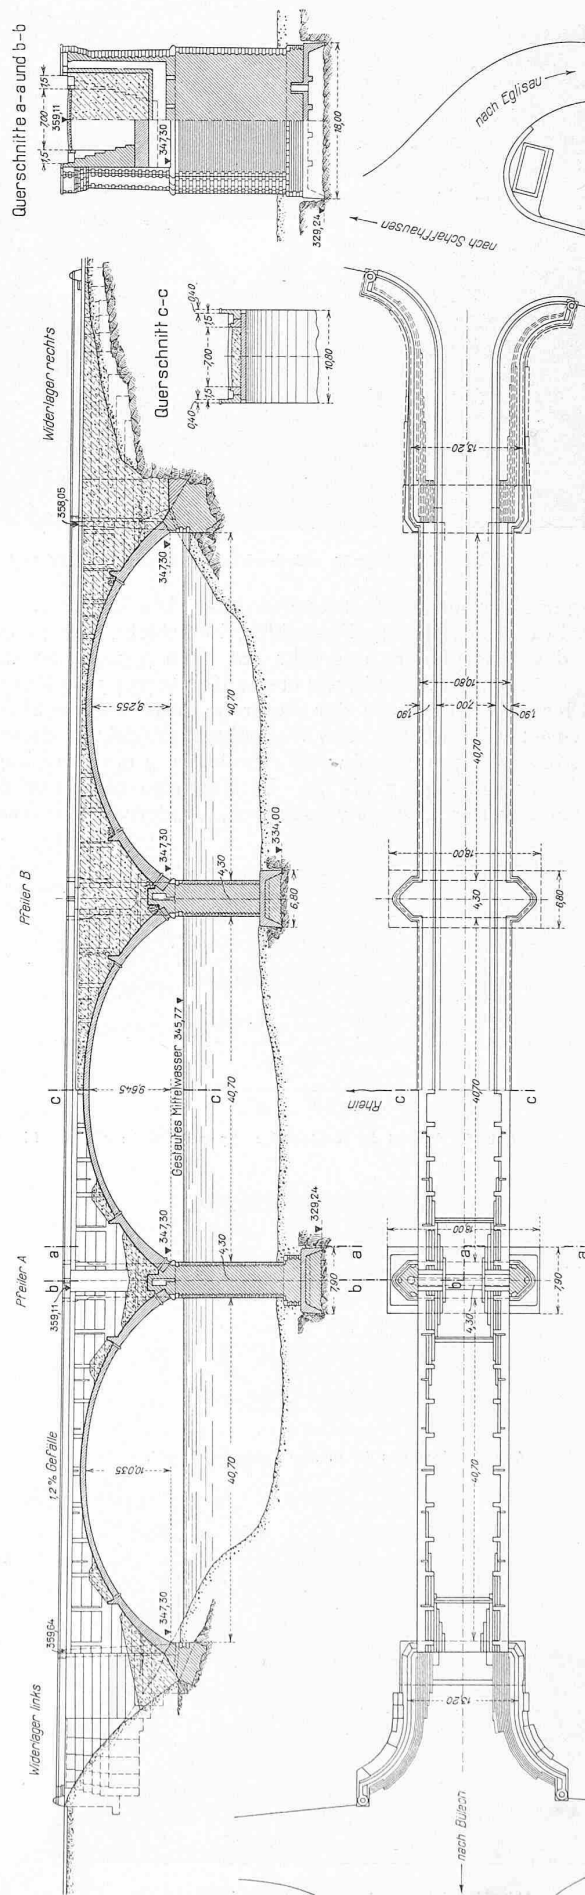
Abb. 1 bis 3. Längsschnitt (vor und nach Auffüllung), Draufsichten und Querschnitte der neuen Strassenbrücke über den Rhein bei Eglisau. — Masstab 1 : 800.

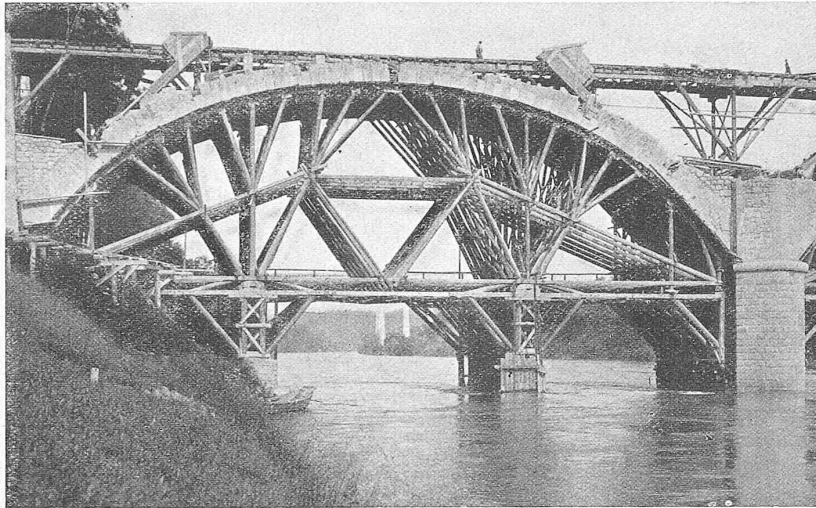
Abb. 12. Lehrgerüst und Gewölbe der linksufrigen Oeffnung (26. VI. 1918).

*Lehrgerüst* (Abbildung 12). Das Gewölbe wäre für sich allein, ohne Aufbau, nicht standsicher, denn das Gewicht der Kiesfüllung verschiebt die Drucklinie für ständige Last in den Bogenwickeln ganz bedeutend nach oben, sodass infolge des Gewölbe-Eigengewichtes allein die Drucklinie teilweise unter dem Gewölbe liegen würde. Vor Schluss der unteren Gewölbelamellen wurden daher bedeutende Kiesauflasten (im Längsschnitt Abbildung 3 links eingezeichnet) zwischen den Stirnmauern aufgebracht, derart, dass nachdem — eventuell unbeabsichtigt, z. B. infolge bedeutender Temperaturzunahme — das Ausrüsten stattgefunden hat, die Drucklinie des Gewölbes im Kern verläuft. Auch hierzu war die vorerwähnte Verstärkung der Gewölbekämpfer zweckmässig.

Jeder Lehrbogen ruhte vermittelt eiserner Konsolen auf den Pfeilern sowie auf zwei hölzernen Pfahljochen auf. Ueber jedem Joch waren die Lehrbogen-Stützen in senkrechter und zwei schrägen Richtungen fächerartig ausgebreitet. Das Ausrüsten erfolgte in der Weise, dass durch Senkung der gegen Oeffnungsmitte zu liegenden Schrägen-Stützpunkte auf den Jochköpfen zuerst der Gewölbescheitel entlastet wurde, ohne dass etwa im Viertel eine Hebung des Gewölbes hätte eintreten können. Hierauf wurden die äusseren Stützpunkte auf jedem Joch gesenkt. Eine solche Doppelstütze bestand aus einem Sattelholz auf zwei Holzunterlagen, die Absenkung erfolgte durch allmähliche Verminderung der Lagerflächen des Sattelholzes und seiner Unterlagen.

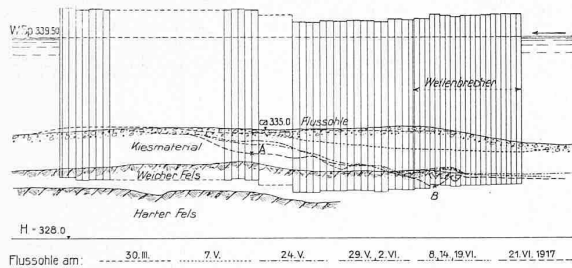
Abb. 5. Ansicht der rechtsseitigen Spundwand, 1:400. — Linker Flusspfeiler. — Abb. 6. Ansicht der linksseitigen Spundwand, 1:400.

nachgemessen und aufgetragen wurde. Die innerhalb der Spundwand anstehende Flusssohle (Kiesschicht) lag in der Axe des Flusspfeilers ungefähr auf Kote 335,00, an den Längswänden der Spundwand etwa auf Kote 334,50, während die Flusssohle ausserhalb der Baugrube durch die allmählich fortschreitende Kolkung beim Wellenbrecher und von diesem beidseitig rd. 15 m flussabwärts eine bis zu 3 m tiefere Lage aufwies (vergl. Abb. 5 bis 7). Es war also nicht nur die Kiesbank weiter abwärts verschoben, sondern die Kolkung

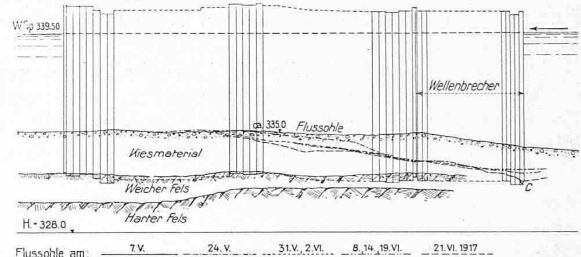
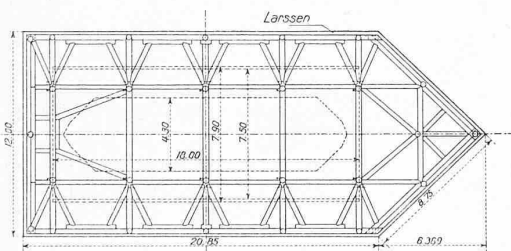
Abb. 4. Grundriss der offenen Baugrube, 1:400.

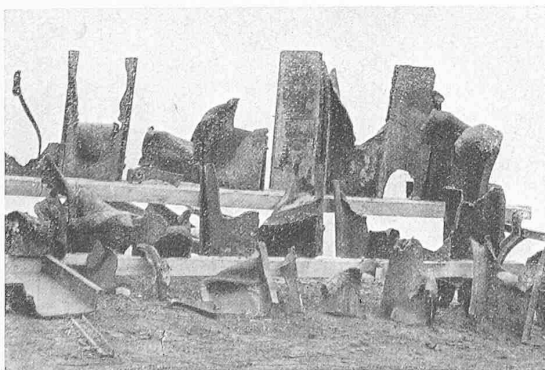
Abb. 11. Untere Enden ausgezogener Larssen-Eisen.

Beim Herausziehen der Larssen-Eisen ist später festgestellt worden, dass die Mehrzahl derselben sich am untern Ende beim Rammen wegen grosser Steine in der durchschlagenen Kies-schicht und wegen des Felsens aufgerollt hatte (Abbildung 11) und teilweise aus der Nut ausgeschlitzt war. Die dadurch entstandenen Lücken am Fusse der Spundwand haben dann anlässlich des Aushubes der Baugrube, in der die Kies-schicht als Ballast gegen den Wasserdruck gewirkt hatte, den Wassereinbruch von unten her herbeigeführt. Dieses Beispiel zeigt somit, dass die Verwendung von Larssen-Spundwänden im Stromstrich unserer grossen Flüsse nicht anwendbar ist, dagegen eignet sich dieses System vorteilhaft in ruhigem Wasser bei günstigem Grund, wie feiner Kies, Sand, Lehm, der keine Deformation der eisernen Spundwand zur Folge hat und die Dichtung am Fusse sichert.

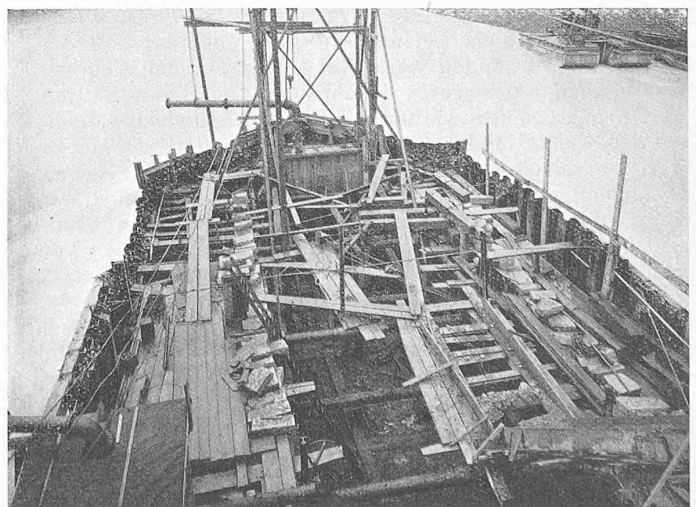
Abb. 8. Offene Baugrube mit Larssen-Spundwänden (10. VII. 1917).

Zu diesem Zwecke wurde ein Eisenbetoncaisson von 18 m Länge und 7,90 m Breite auf die innerhalb der eisernen Spundwand anstehende und ausgeebene Kiessohle gestellt (Abbildungen 8 und 9). Die durch die Larssenwand geschaffene offene Baugrube diente auf diese Weise als Caisson-Insel zur Aufnahme des an Eigengewicht bedeutenden

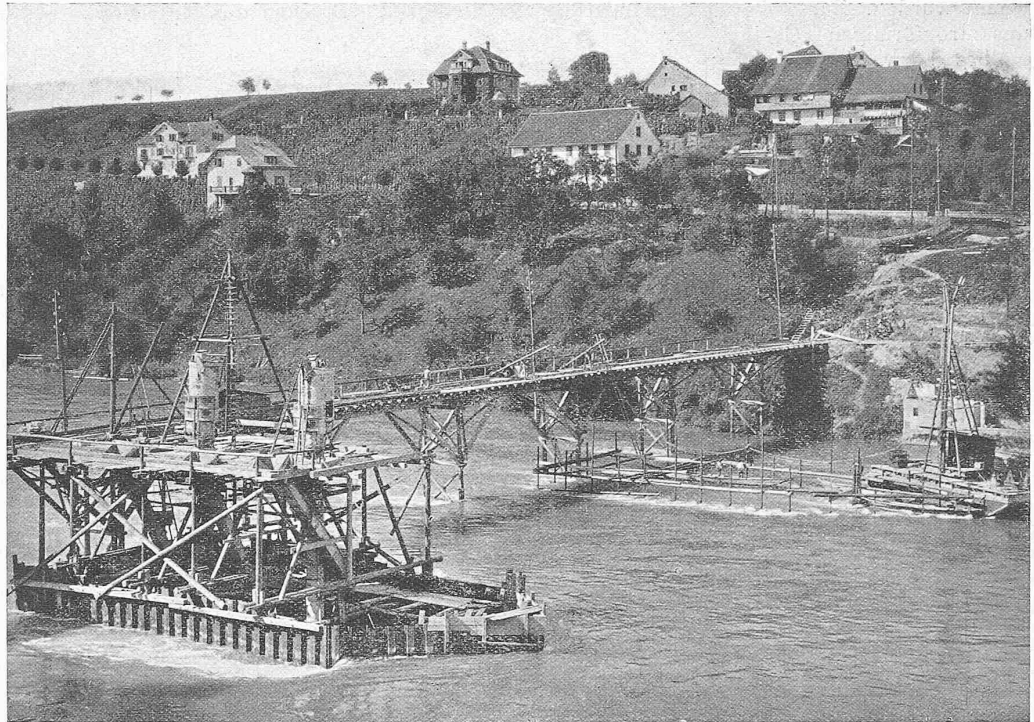
Abb. 10. Pneumatische Gründung des linken Flusspfeilers (22. VIII. 1917).

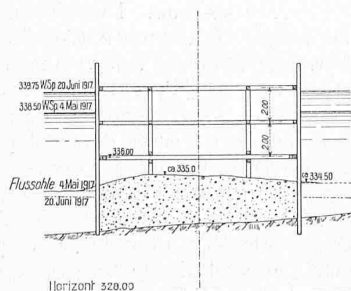
Abb. 7. Offene Baugrube, Schnitt 1 : 400.

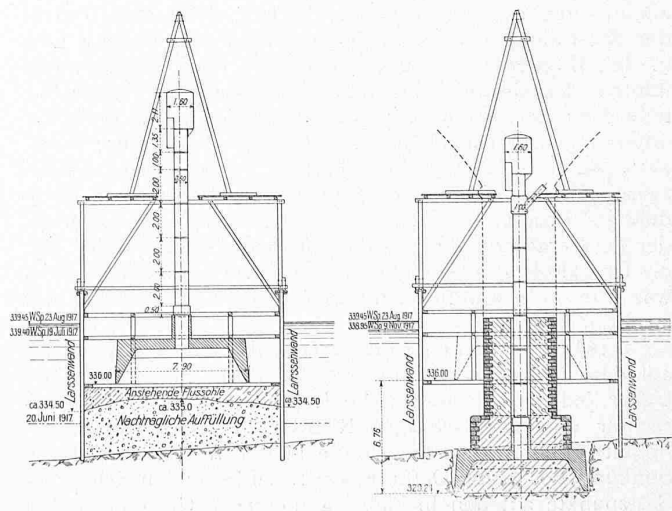
Abb. 9. Pneumatische Gründung des linken Flusspfeilers, 1 : 400.

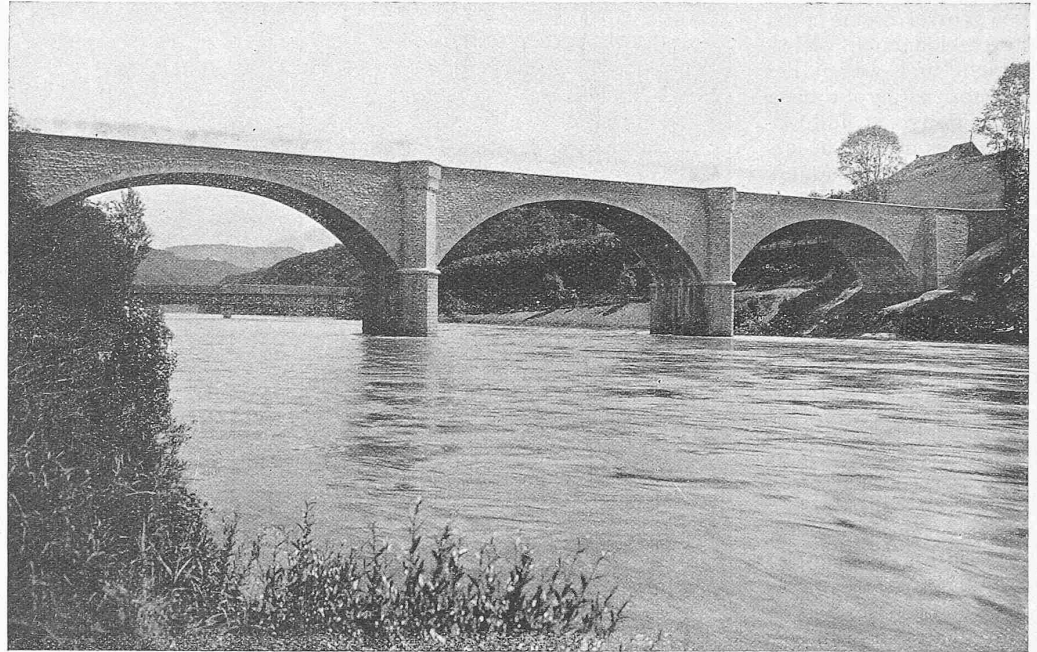
Abb. 13. Die neue Rheinbrücke Eglisau vor der Einstauung; im Hintergrund die alte Holzbrücke.

*Brückenbild.* Abbildung 13 zeigt den Bauzustand vor Stauung des Rheines, während Tafel 4 das Brückenbild
