# Der Uferbruch am Davosersee

## Der Uferabbruch am Davosersee.

Von Ing. Robert Moor, Zürich.

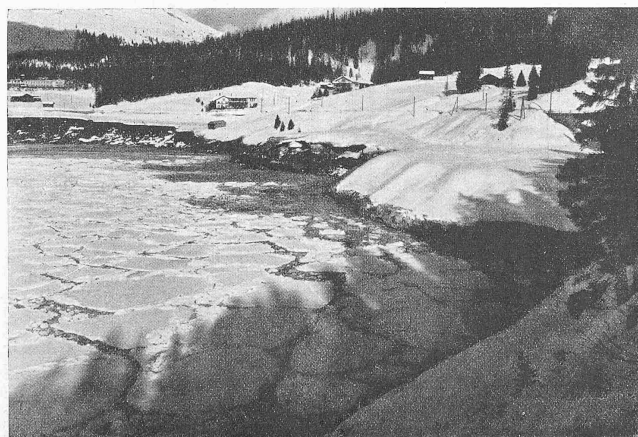
Abb. 10. Ansicht des östlichen Seeufers, gegen Norden gesehen, am 7. Februar 1923.
