## Wettbewerb für ein suburbanes Sanatorium auf der Chrischona bei Basel.

# WETTBEWERB FÜR EIN SUBURBANES SANATORIUM AUF DER CHRISCHONA BEI BASEL.

1. Rang (5000 Fr.), Entwurf Nr. 50.  
Verfasser Herr Paul Hartmann  
aus Basel, in Luzern.

2. Rang (4000 Fr.),  
Entwurf Nr. 6.

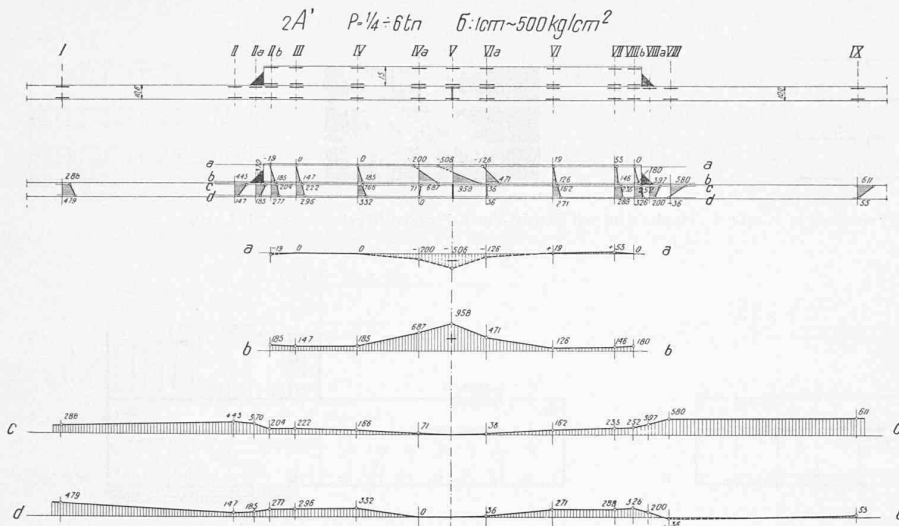
Abb. 11. Stab 2A, Gruppe I. — Messungen im Längsprofil. Lasche mit Kehlnähten.

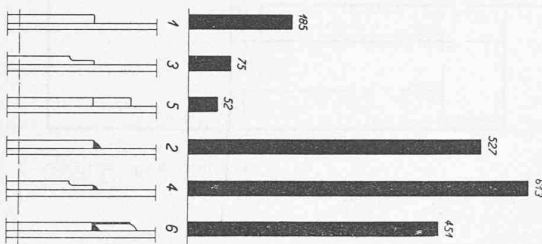
Abb. 14. Mittelwert der Biegungsspannungen  $\sigma_b$  in Blech der Stabhälfte bei den Schnitten II und VII.

mit den Stabhälften verschweisst sind, zeigt Abb. 14, die auf den Zahlen für  $\sigma_b$  (gemessen) der Tafel III beruhen. Es zeigt sich, dass auch die Beschaffenheit der Laschenenden (prismatisch, abgesetzt oder zackenförmig) auf die Biegungsspannungen in der Unterlage von erheblichem Einfluss ist.

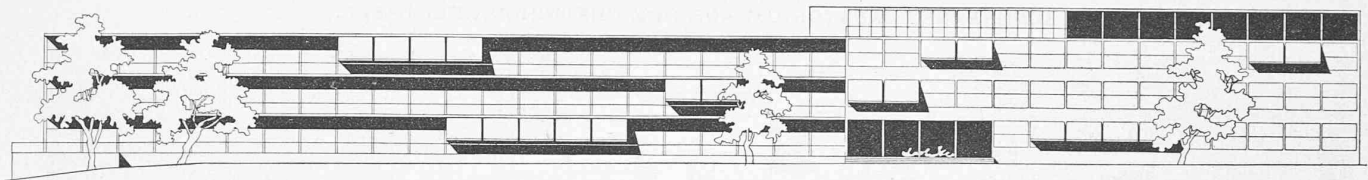
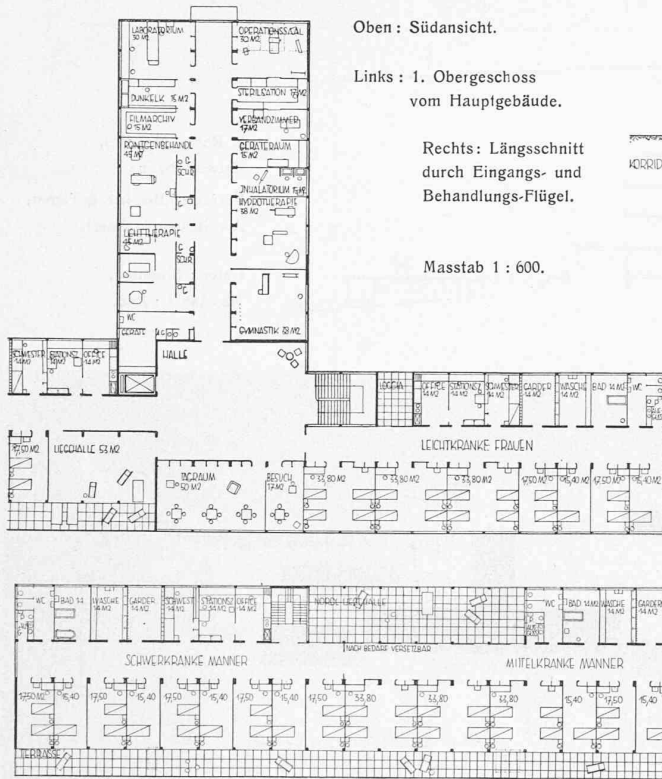
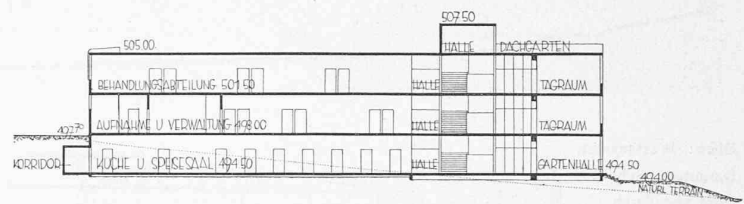
SÜDANSICHT

Oben: Südansicht.

Links: 1. Obergeschoss vom Hauptgebäude.

Rechts: Längsschnitt durch Eingangs- und Behandlungsflügel.

Masstab 1 : 600.

Unten: Hauptgeschoss. — 1 : 600.

ausgedehnten Haupttrakt muss als nachteilig bezeichnet werden; er steht in direkter Beziehung zur Küchenanlage, die daneben liegt und ist in räumlichen Zusammenhang mit der zentralen Halle und einer geräumigen Gartenhalle gebracht. Die Vorräume sind zu knapp, es fehlt ein Warenlift für die Annahme.

Die Patientengarderoben liegen in nächster Nähe des Saales, wie auch Lift und Treppe direkt zu ihm führen. Die Speisenver-

sorgung ist in der vorgeschlagenen Weise nicht möglich, es fehlt hierzu im Hochparterre und ersten Stock Etagenoffice über der Zentraloffice mit entsprechenden Aufzügen für die Küchenwagen. Die Anlage einer Dachstation mit Solarium ist zu begrüßen. Das Wärterhaus mit der Wäscherei ist durch die eindeutig gegen Süden gerichtete Lage der Hauptfront und die entsprechende Längenausdehnung besonders klar. Die Wäscherei ist gut organisiert und

steht durch einen unterirdischen Gang mit dem Hauptbau in Verbindung; sie liegt jedoch zu tief im Terrain. Die Räume der Wärter und Wärterinnen, wie auch die Durchbildung der Dienstwohnungen zeigen gute räumliche Verhältnisse, ebenso sind die Chefarzt-, Assistenten- und Verwalterwohnun-

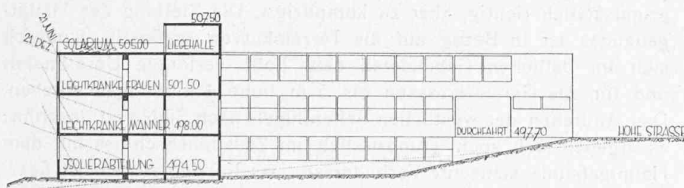
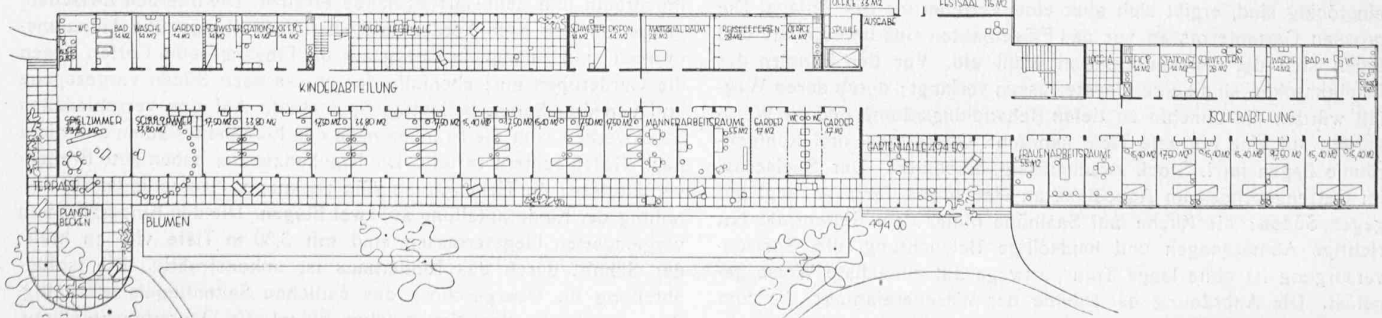
Entwurf Nr. 50. — Querschnitt durch den Ostflügel.

Unten: Untergeschoss des Hauptgebäudes. — Masstab 1 : 600.

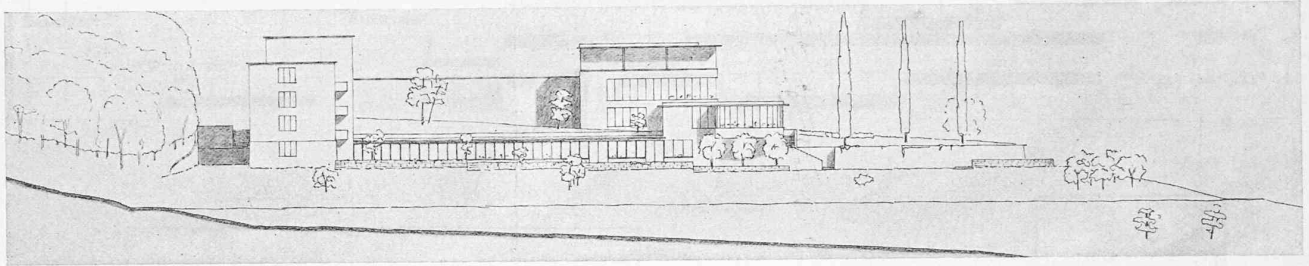
Oben: Westansicht.  
Darunter: Schnitt  
Nord-Süd durch  
Haupteingang und  
Korridor.

Masstab 1 : 600.

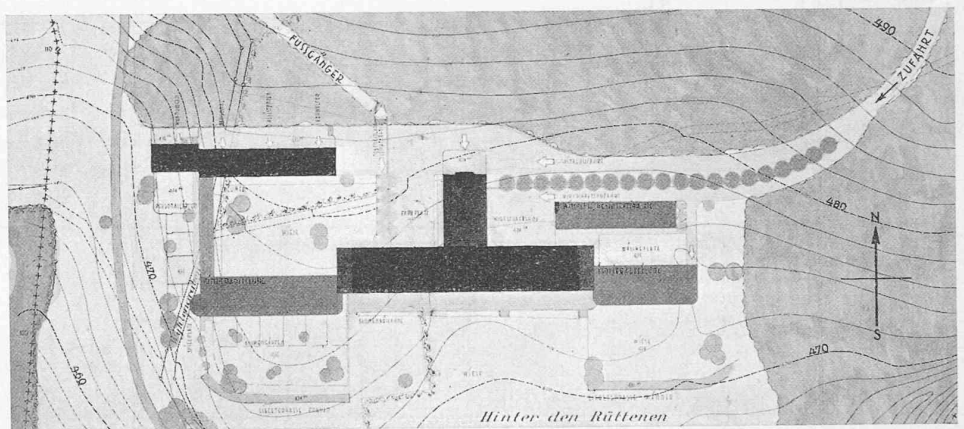
Unten: Situation,  
Masstab 1 : 2500.

Entwurf Nr. 6, „Hippokrates“. 44 395 m<sup>3</sup>. Die Anfahrt ist mit annehmbarem Gefälle richtig disponiert. Die Gebäude sind im Terrain gut eingefügt. Die Waldrodung ist eine sehr ausgedehnte, wodurch jedoch ein grosses Aussichtsfeld gewonnen wird. Die ganze Grundrissdisposition ist sehr übersichtlich. Die Korridore mit Ausnahme der zentralen, zu grossen Halle sind gut belichtet, die drei Treppenhäuser sind zweckmässig verteilt. Die Aufnahmezimmer liegen richtig, der Weg zur zentralen Halle ist jedoch reichlich lang. Die Verteilung der Kranken auf den Etagen ist nach Krankheitsstadien und nicht nach Geschlechtern vorgesehen, was weniger erwünscht ist. Die Krankenräume in Südlage haben durchwegs gute Verhältnisse, auch die Nebenräume sind zweckmässig und richtig bemessen. Die Unterbringung der Kinderabteilung und der Isolierabteilung in Flügelbauten ist richtig; dadurch, dass die Bauten einstöckig sind, ergibt sich aber eine Verteuerung der Anlage. Die grossen Gartenterrassen vor den Flügelbauten sind unmotiviert und fügen sich der Terraininformation nicht ein. Vor den Räumen der Leichtkranken sind keine Liegeterrassen verlangt; durch deren Wegfall würden die ohnehin zu tiefen Behandlungsräume und die Werkstätten auf eine normale Tiefe gebracht. Operations- und Röntgenräume liegen im I. Stock zweckmässig disponiert. Der Speisesaal im Gartengeschoss im Anschluss an eine breite Terrasse liegt gut gegen Süden; die Küche auf Saalhöhe hinter dem Bettentrakt hat richtige Abmessungen und beidseitige Beleuchtung, die Speiserversorgung ist ohne lange Transportwege auf einfachste Weise gelöst. Die Anordnung der Räume der Wäschereianlage, die zum Teil im Hauptgebäude und in einem separaten Wirtschaftsgebäude

untergebracht sind, entspricht nicht dem Arbeitsvorgang. Die Personal- und Dienstwohnungen sind in freier Lage nach Süden orientiert. Sehr zweckmässig ist die Anlage des gedeckten Verbindungsganges, an dem in schöner Weise die Gemeinschaftsräume des Personals liegen. Lage und Durchbildung des Aerztehauses an der Hohen Strasse sind gut. Die Baukörper sind klar, auch die Durchbildung im Einzelnen ist ansprechend.

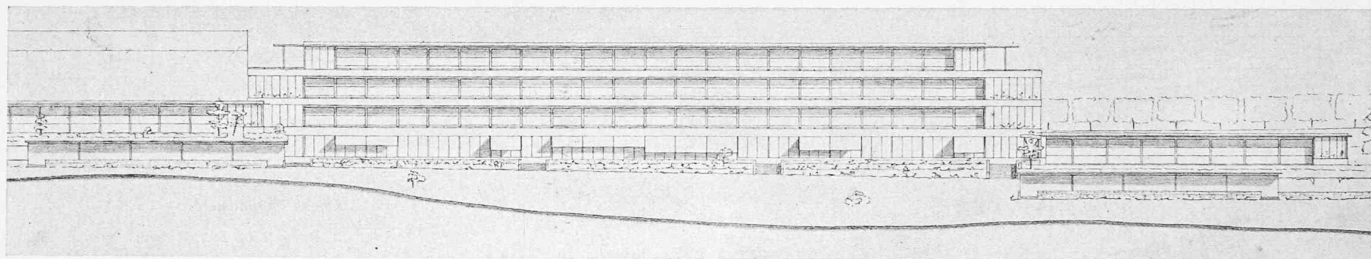
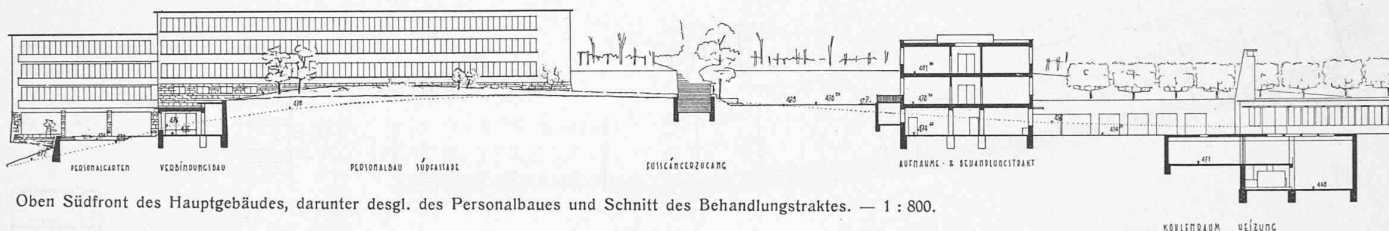
Oben Südfront des Hauptgebäudes, darunter desgl. des Personalbaues und Schnitt des Behandlungstraktes. — 1 : 800.

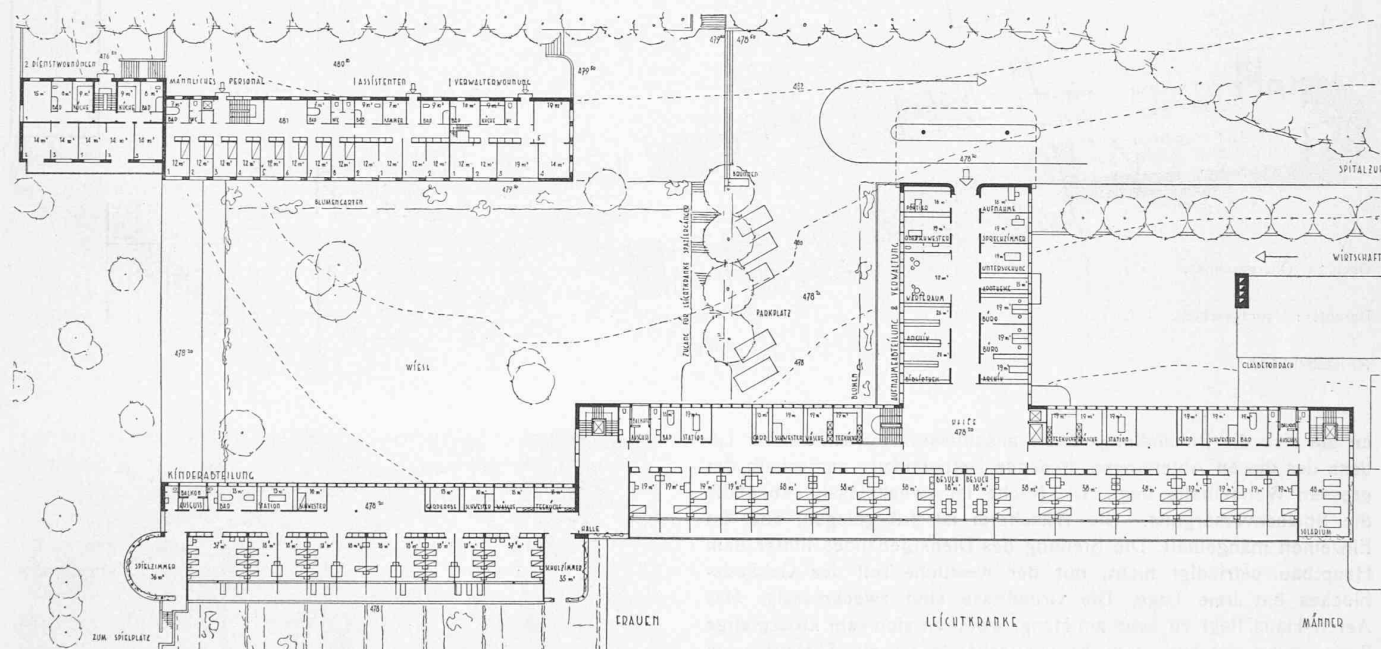
Grundriss vom Hauptgeschoss (Aufnahme), bzw. 1. Obergeschoss des Bettenflügels. — Masstab 1 : 800.

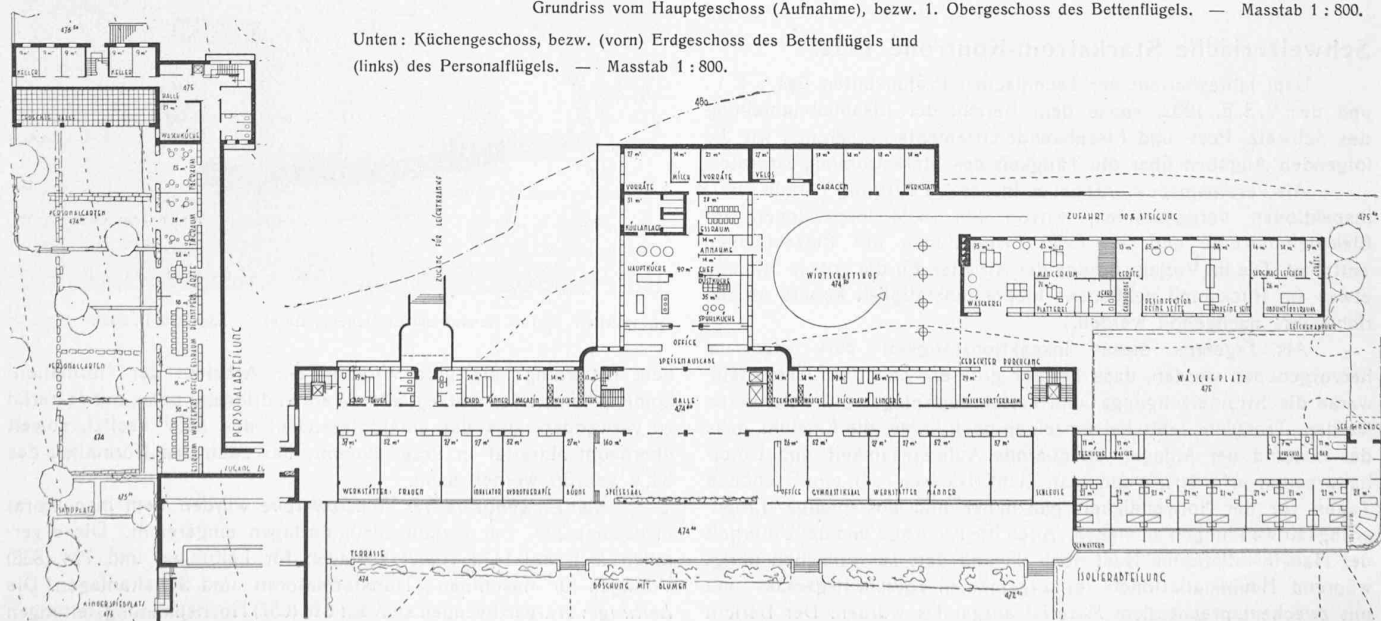
Unten: Küchengeschoss, bzw. (vorn) Erdgeschoss des Bettenflügels und (links) des Personalflügels. — Masstab 1 : 800.

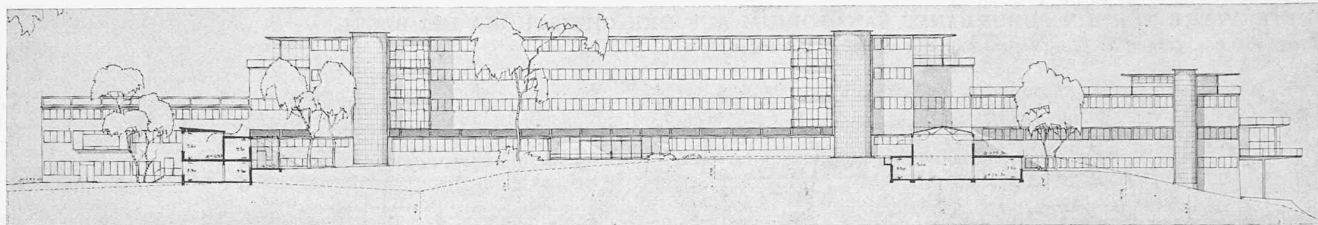
Oben: Nordansicht. — 1 : 800.

Entwurf Nr. 25, „Hinter den Rüttenen“. 40 678 m<sup>3</sup>. Zufahrt grundsätzlich richtig, aber zu kompliziert. Die Stellung des Hauptgebäudes ist in Bezug auf die Terrainkurven ungünstig, wodurch sich im östlichen Gebäudeteil sehr hohe verlorene Unterbauten und für die Gartenterrassen bis 5 m hohe Auffüllungen ergeben. Das Abdrehen des westlichen Seitenflügels nach Süden ist unschön; es ergeben sich auch grundrisslich im Zusammenschluss mit dem Hauptgebäude schlechte Verhältnisse. Das Korridorsystem ist übersichtlich, die Gänge sind gut beleuchtet, aber sehr reichlich bemessen. Die Verteilung der Treppen ist richtig. Charakteristisch für dieses Projekt ist im Parterre die sehr geräumige Wandelhalle, der nach Süden weite Liegehallen vorgelagert sind. Durch das starke Öffnen des Parterregeschosses nach Süden wird eine Auflockerung des Grundrisses und eine weitgehende Verbindung zwischen dem Innenraum und dem Gartengelände erreicht. Die internen Zwischengänge vor den nach Norden gelegenen Verwaltungs- und Aufnahmezimmern sind zu eng. In Bezug auf die Eingänge vom Garten liegen die Garderoben gut; ebenfalls der grosse nach Süden vorgezogene und von drei Seiten belichtete Speisesaal. Auf den verschiedenen Stockwerken sind die Kranken nach den Krankheitsstadien und nicht nach Geschlechtern verteilt. Die Krankenzimmer haben gute Breitenverhältnisse; die Nebenräume sind zu knapp. Nachteilig ist die Verteilung der Kinderabteilung auf zwei Etagen. Die den Kinderzimmern vorgelagerten Liegeterrassen sind mit 3,50 m Tiefe viel zu breit; der Schnitt durch das Kinderhaus ist unkonstruktiv. Die Isolierabteilung im Obergeschoss des östlichen Seitenflügels ist richtig. Zu sehr abseits liegt im gleichen Flügel die Operationsabteilung,

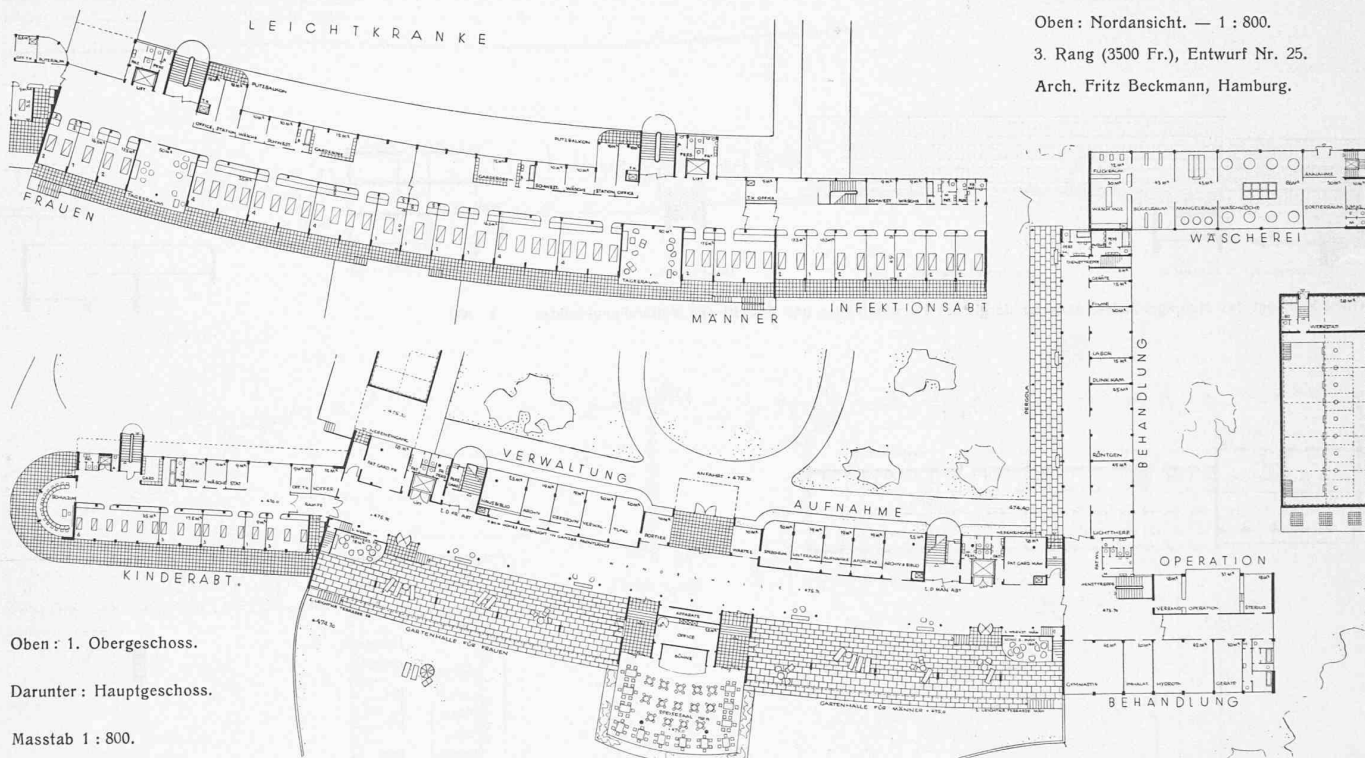
Oben: 1. Obergeschoss.

Darunter: Hauptgeschoss.

Masstab 1 : 800.

an die sich die Behandlungsräume anschliessen. Unannehmbar ist, dass der diesen Abteilungen dienende Bettenaufzug ausserhalb der grossen Wandelhalle liegt. Die Küche ist zweckmässig, ebenfalls die Speiserversorgung. Die Wäscherei ist gut gelegen, aber im Einzelnen mangelhaft. Die Stellung des Dienstgebäudes hinter dem Hauptbau befriedigt nicht, nur der westliche Teil des Gebäudeblockes hat freie Lage. Die Grundrisse sind zweckmässig. Das Aerzte-Haus liegt zu sehr am Hang, wodurch sich sehr kostspielige Fundationen ergeben. Das Krankengebäude ist als Skelettbau in guten Proportionen durchgebildet. (Schluss folgt.)

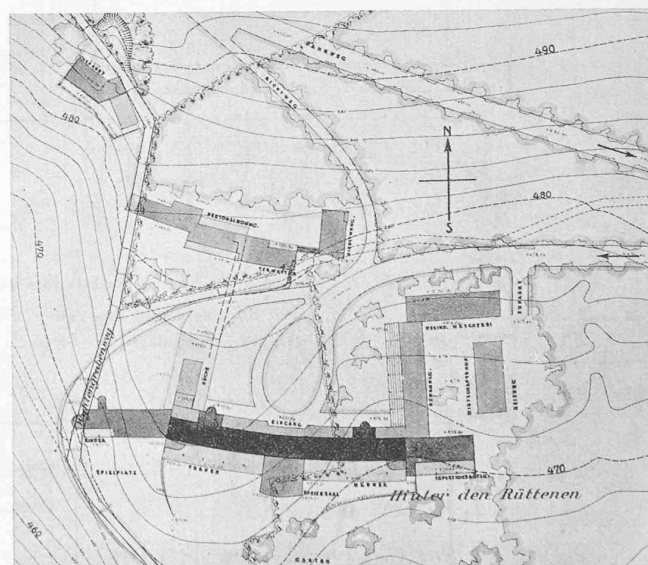
Entwurf Nr. 25 zum Sanatorium Chrischona, Basel. — Lageplan 1 : 2500.
