# Erfahrungen aus dem Druckstollenbau

Autor(en): **Kocher-Preiswerk, H.F.**

Zeitschrift: **Schweizerische Bauzeitung**

## Erfahrungen aus dem Druckstollenbau.

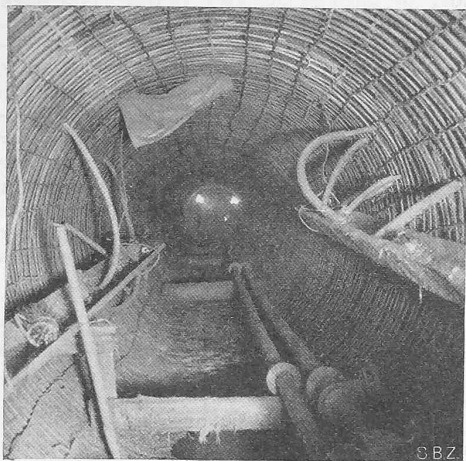
Abb. 13. Abdichtungsarbeiten im Sernfstollen.

Zum Stopfen der unter Druck austretenden Wasserstrahlen wurde Sika 2 (unverdünn) verwendet, die am schnellsten mit Portlandzement reagiert. Wegen der sehr kurzen Abbindezeit (15 bis 20 sec) konnten auch nur ganz kleine Mengen Mörtel angemacht und mussten diese sofort verarbeitet werden. Waren poröse, wasserüberrieselte Betonflächen zu dichten, so wurde je nach der gewünschten Abbindezeit dazu Sika 4 oder 4 a verwendet. Beides sind schnellbindende Zusätze zur Herstellung von wasserdichtem Verputz, der auch auf nassen Flächen und unter Wasserdruck aufgebracht werden kann. Dabei wurden in der Regel zuerst die hauptsächlichsten Infiltrationen durch Einsetzen von Röhrchen von der Wandfläche abgeleitet, worauf die Ausführung des Verputzes zwischen den Infiltrationsstellen unter Verwendung eines Drahtgeflechtes von 3 ÷ 7 cm Maschenweite erfolgte. War der erste Auftrag von nur einigen Millimetern Stärke, bestehend aus Sika 4 und Portlandzement ohne Sandzusatz, genügend erhärtet, so wurden die Infiltrationsstellen, die sich inzwischen durch die Zunahme des Wasserdruckes neu gebildet hatten, nachbehandelt und mit Sika 4-Zementteig gestopft. Erst dann konnte der zweite Auftrag aus Sikalösung 1:1 und Zement-Sandmischung 1:1 erfolgen. Für die weiteren Aufträge wurden Sikalösungen 1:2 ÷ 3 und Zementsandmischungen 1:2 ÷ 2 1/2 verwendet. War der Verputz genügend erhärtet und dicht, so wurden die Entlastungsröhrchen entfernt und die meist unter hohem Druck austretenden Wasserstrahlen mit Sika 2-Zementteig gestopft.
