# Umbau der Mohammed Ali Moschee auf der Zitadelle von Kairo

Zeitschrift: **Schweizerische Bauzeitung**

## Umbau der Mohammed Aly Moschee auf der Zitadelle von Kairo

Von Prof. Dr. C. ANDREAE, Giza

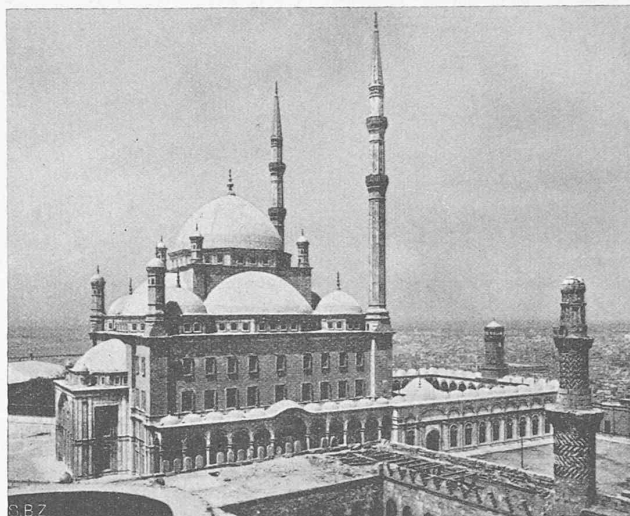
Abb. 1. Die Zitadelle von Kairo mit der Mohammed Aly Moschee, links aus Nordwesten; rechts aus Nordost, gegen die Stadt.

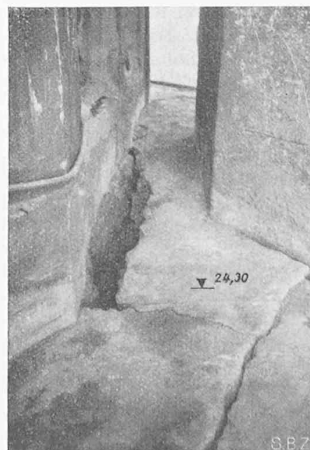
Abb. 5. Befund der Mauer nach Abheben der Bleiabdeckung

Es würde zu weit führen, die sukzessiven Beobachtungen, auf die die Kommission ihre Schlüsse schliesslich gründete, zu beschreiben. Die endlichen Feststellungen waren folgende: Unter der Last der mit ihrer Trommel etwa 1750 t schweren Zentralkuppel mussten die eisernen Zugstangen von 16×20 cm Querschnitt in Kämpferhöhe (Kote 24.30 in Abb. 3, 4) der vier Gewölbe, die ihre Trommel tragen, durch den horizontalen Gewölbeschub infolge ungenügender Verankerung im Mauerwerk ausgerissen worden sein, eine Annahme, die sich beim späteren Abbruch als durchaus richtig erwies. Der Horizontalschub der Gewölbe wurde infolgedessen auf die vier hohen Pfeiler übertragen, die ihn ihrerseits auf die acht kleineren Bögen unter den Eckkuppeln übertrugen; diese kleineren Bögen von 8 m Spannweite sind ohne Zugbänder. Das hatte zur Folge, dass diese Bögen, die alle im Scheitel offene Risse zeigten, vermehrten Schub auf die nicht dafür geschaffenen Umfassungsmauern der Moschee ausübten. Es wurde festgestellt, dass diese schon etwa 10 cm nach aussen überhingen und zwar in der Nähe der kleinen Gewölbe mehr als gegen die Mitte hin und dort auch zerklüftet waren (Abb. 5 und 6). In den vier Ecken der Moschee zeigten sich von oben bis unten klaffende, vertikale

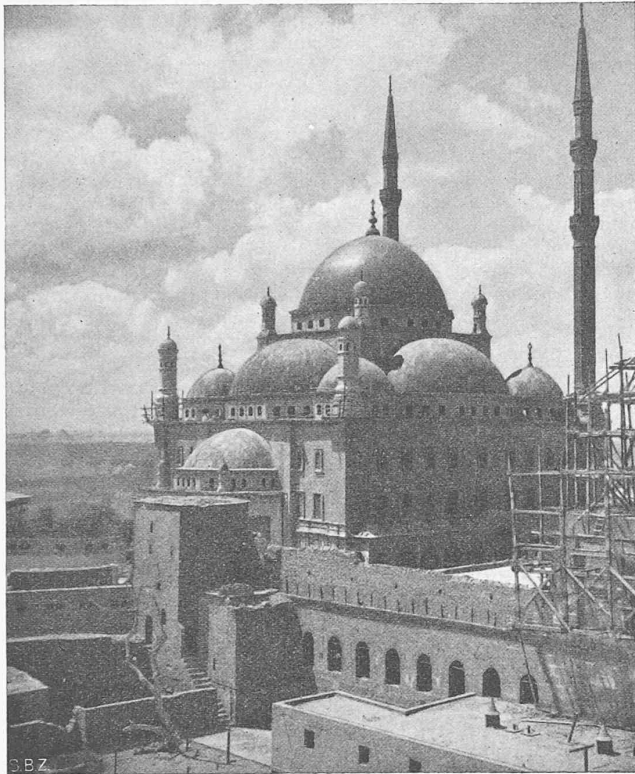
Abb. 21. Die erneuerte Mohammed Aly Moschee, aus Osten gesehen; links im Hintergrund die Pyramiden von Giza
