# Miethaus "Steinwies" in Zürich: Arch. H. Ninck, S.I.A., Winterthur-Zürich

Zeitschrift: Schweizerische Bauzeitung

### Miethaus «Steinwies» in Zürich

Arch. H. NINCK, S. I. A., Winterthur-Zürich

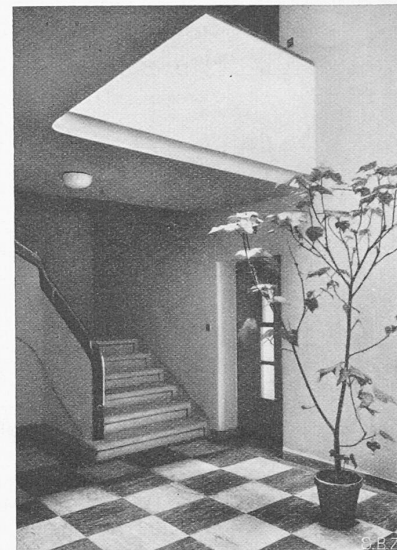
Abb. 4. Treppenantritt im Hause «Steinwies»
