Neue Bauten aus der Westschweiz

Zeitschrift: **Schweizerische Bauzeitung**

Band (Jahr): **117/118 (1941)**

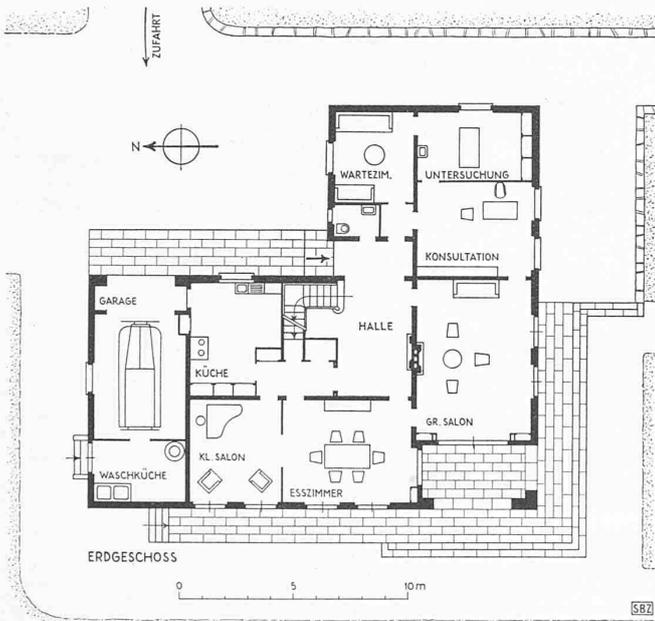
Abb. 1. Arzthaus Dr. Droin in Collonge-Bellerive. — Erdgeschoss 1 : 300

Der winkelförmige Grundriss ergab sich aus dieser Situation und den innern Notwendigkeiten: grosse Giebelfront im Süden, geschützt vor der Bise, Hauptwohntrakt seeseits, Arzträume strassenseits, von jenem unabhängig.

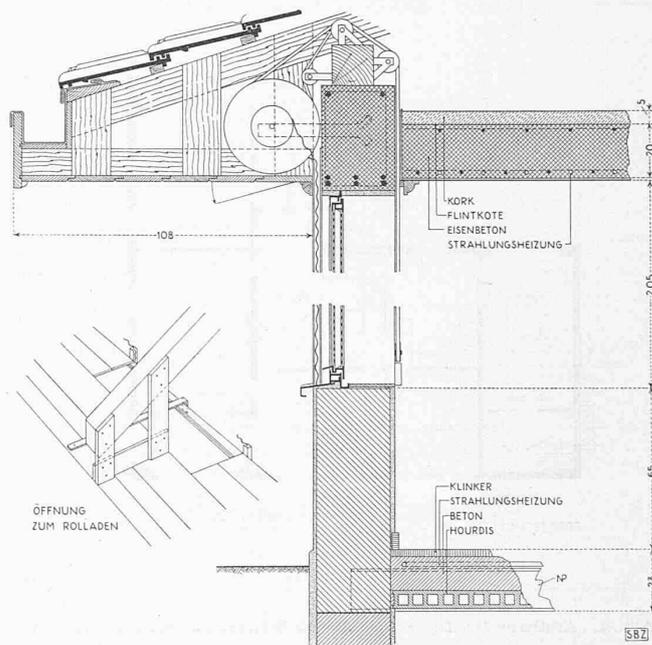
Abb. 6. Konstruktive Einzelheiten. — Masstab 1 : 25

Konstruktion. Mauern Backstein, Decken s. Abb. 6, Dachstuhl Holz, Ludovici-Pfannen, Flügelfenster Eisen bronziert, doppelt verglast, Rolläden aussen angeschlagen (Abb. 6); Ausgang aus dem Wohn- und Esszimmer Faltenstertüre. Alle Böden Klinker (ausser Hause Sembrancher- und Quarzit-Platten), Türen Nussbaum, Wände Plastik-Anstrich. Deckenheizung Crittall, in Bad, Esszimmer, und zu Füßen der Fensterflächen im Wohnzimmer auf 1 m Breite auch Fussbodenheizung, Oelfeuerung. Spenglerarbeit in Kupfer. Sehr reiche sanitäre Installation, verchromte, geräuschdämpfende Armaturen, geräuschloses WC, Douche in Glaskabine, Küchenausstattung rostfreier Stahl, elektrische Küchenventilation. Baukosten (1938) 80 Fr./m³ für die erste (teuerste) Etappe.

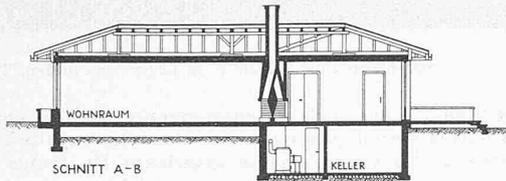
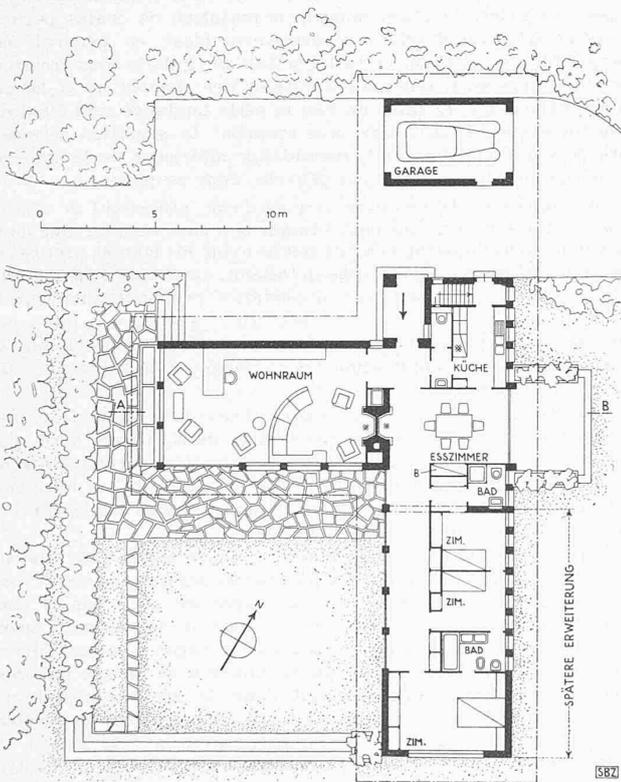
Abb. 5. Ferienhaus «Bois Chamblard». — Grundriss u. Schnitt 1 : 300

Auf Wunsch des Bauherrn enthält das Haus keinen Personalwohnraum und ist straff organisiert nach Dienst- und Wohnräumen. Als vorläufige Lösung birgt das Esszimmer ein Frankfurter Klappbett (B). Der lange Pergolaflügel soll jedoch später ersetzt werden durch den Baurakt, der auf unserm Grundriss Abb. 5 eingetragenen ist, und die Grundrissorganisation wird damit dann noch logischer sein. Als Kuriosum zeigen Abb. 10 und 11 den nur mit zwei Beton-Fahrstreifen versehenen, 145 m langen Waldweg zum Auto-Kehrplatz. Die je 60 cm breiten Streifen haben 85 cm Abstand und weisen alle 3 m eine Fuge auf.

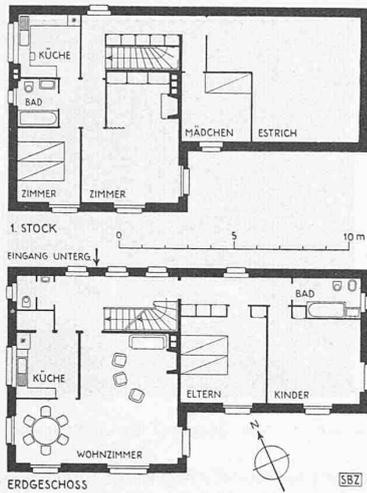
Abb. 12. Grundrisse 1:300 — Arch. PERRELET & STALÉ, Lausanne — Abb. 13. Zweifamilienhaus J. Martin ob Vevey, aus Süden, Text s. S. 88

Die 40 cm starken Mauern sind aus an der Baustelle gebrochenem Sandstein, inwendig mit 6 cm Backsteinisolation. Soweit sie sichtbar blieben, sind die hölzernen Balkenlagen und der Dachstuhl gebrannt, das Dach hat Pfannenziegel. Böden Nussbaumparkett, Buchen- und Tannenriemen, Klinker, Sandsteinplatten. Wände geweißelt, Bad, Küche, W. C. Oelfarbe, aussen verputzt. Baukosten 52 Fr./m³.

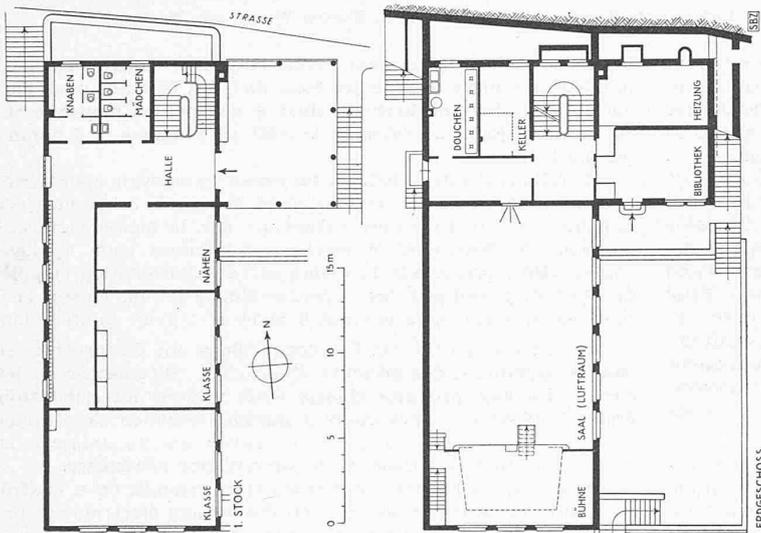
Abb. 14. Ansicht aus Südost und Abb. 15 u. 16 Grundrisse 1 : 400 der «Maison communale», Schul- und Gemeindehaus in Epesses am Genfersee Architekten PERRELET & STALÉ, Lausanne. — Text Seite 88

Aus dem erstprämierten Entwurf eines Wettbewerbes hervorgegangen, der ohne wesentliche Änderungen ausgeführt werden konnte, zeigt auch dieser Bau eine geschickte Ausnutzung des Geländes, wie Abb. 14 und der Längsschnitt zeigen. Der obere Trakt, parallel zum Hang und zur Strasse, bietet mit seiner schönen Eingangshalle den Hauptzugang zum Ganzen; die verschiedenen Nebeneingänge sind sehr reizvoll auf kleinen Mauerterrassen angeordnet. Der im Erdgeschoss mit Bibliothek bezeichnete Raum dient dem Gemeinderat für seine Sitzungen, sowie der Gemeindeverwaltung; die Gemeindeversammlungen finden in der Turnhalle statt, die auch festlichen Veranstaltungen dient. Im obersten, nicht gezeichneten Geschoss liegen Lehrerwohnungen.

Beide Baukörper sind durch eine Fuge voneinander getrennt, aussen in Zementstein, innen in Backstein gemauert und verputzt, der grosse Saal auf Eisenbetonschwellen. Treppen Granit, Vorhalle Sembrancher-Platten, Gänge Sandsteinplatten, Saal, Schul- und Wohnzimmer Eichenparkett. Warmwasser-Pumpheizung, Schulzimmerausstattung nach üblichen Normen. Baukosten 1939 für 3550 m³ 38 Fr./m³.

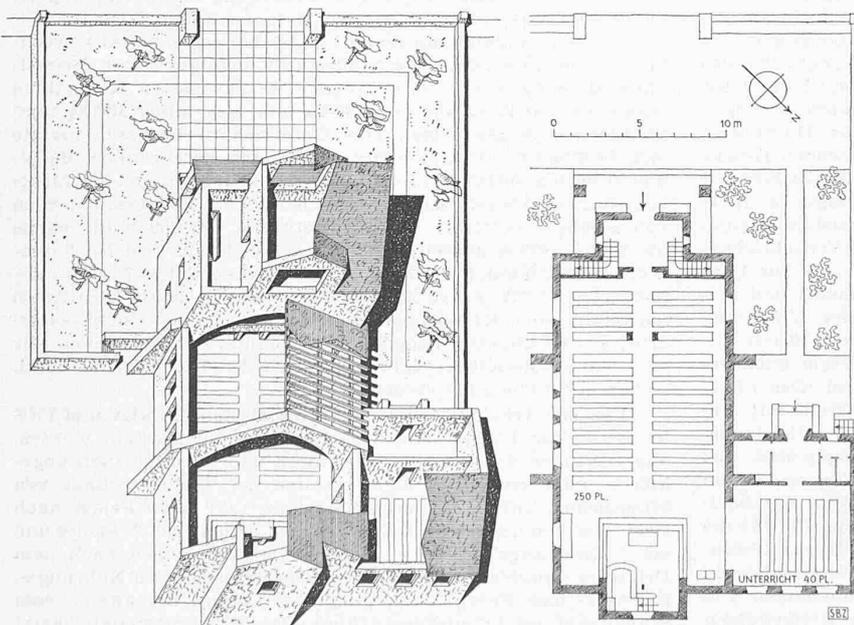
Abb. 21. Isometrischer Schnitt und Abb. 22 Grundriss 1:400 der Reformierten Kirche der Dörfer Mathod und Suscévaz. Arch. PAUL LAVENEX, Lausanne

in Material und Art der Dachdeckung hält sich der Neubau an das Ortsübliche. Die Backsteinmauern sind innen und aussen verputzt, Fensterrahmen Kunststein, Bodenplatten Naturkalk, ebenso die Chorstufen, der Abendmahlstisch und die Kanzel. Um den Chor besonders auszuzeichnen, hat man ihn aus unverputztem Tuff gemauert. An künstlerischem Schmuck sind zu erwähnen ein Fresko an der fensterlosen, nordwestlichen Wand, Bildhauerei der Dienste der Gewölberippen, sowie schliesslich Glasmalereien auf den Fenstern des Chors und der Empore. Für Heizung, Läuten und Orgelspiel bedient man sich der elektrischen Energie. Der ansprechende Bau hat auch sehr wenig gekostet: einschliesslich Mobiliar, künstlerischem Schmuck, Orgel und Honoraren 52 Fr./m³.
