# Die Walliser Volksheilstätte in Montana

Zeitschrift: **Schweizerische Bauzeitung**

## Die Walliser Volksheilstätte in Montana

Von RAYMOND WANDER, Dipl. Arch. S.I.A., Zürich

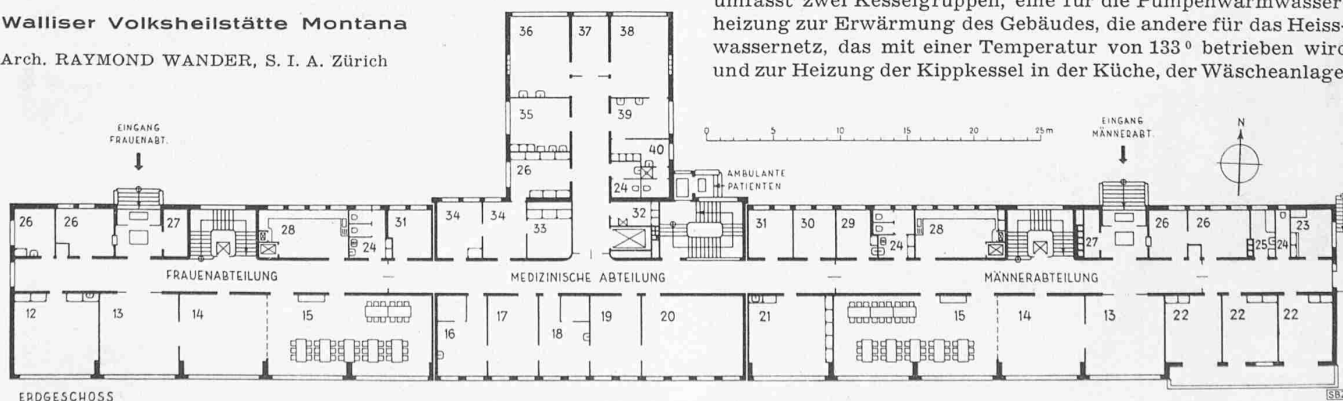
ERDGESCHOSS

Abb. 9. Grundriss 1:500. — 12 Handarbeit, 13 Besucherempfang, 14 Aufenthalt, 15 Speisesaal, 16 Untersuchung Frauen, 17 Durchleuchtung, 18 Untersuchung Männer, 19 Konsultation Chefarzt, 20 Röntgen, 21 Arbeitszimmer, 22 u. 23 Assistentenquartier, 24 W. C., 25 Bad, 26 Verwaltung u. Empfang, 27 Besuchergarderobe, 28 Office, 29 Portier, 30 Apotheke, 31 Wartezimmer, 32 Wäscheabwurf u. Sputumlift, 33 Dunkelzimmer, 34 Laboratorium, 35 Gipszimmer, 36 Septischer Operationssaal, 37 Sterilisation, 38 Aseptischer Operationssaal, 39 Vorbereitung, 40 Aerztgarderobe und Douche
