# Naturstein-Mauerwerk

Zeitschrift: **Schweizerische Bauzeitung**

Band (Jahr): **119/120 (1942)**

Von Dipl. Ing. M. SCHMID, Zürich

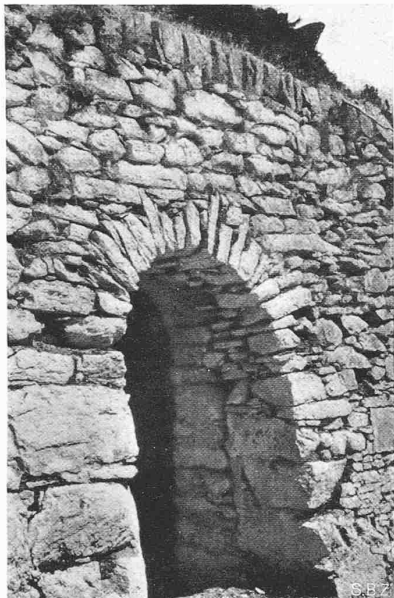
Abb. 6. Lawinengalerie (1867)  
lagerhaft gut gemauert

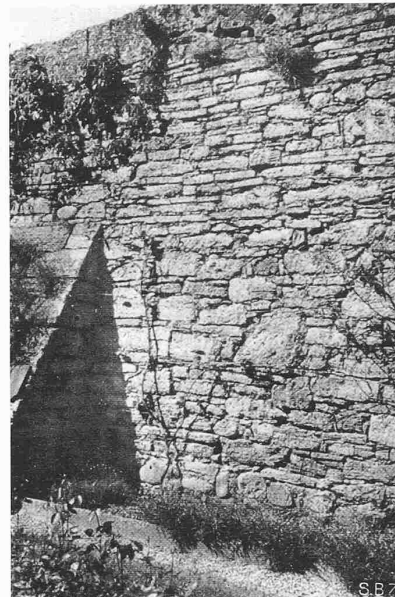
Abb. 8. Stützmauer von 1816  
natürlich und trefflich
