# Die Renovation des Freulerpalastes in Näfels

Zeitschrift: **Schweizerische Bauzeitung**

Band (Jahr): **123/124 (1944)**

Von Arch. HANS LEUZINGER, Glarus-Zürich

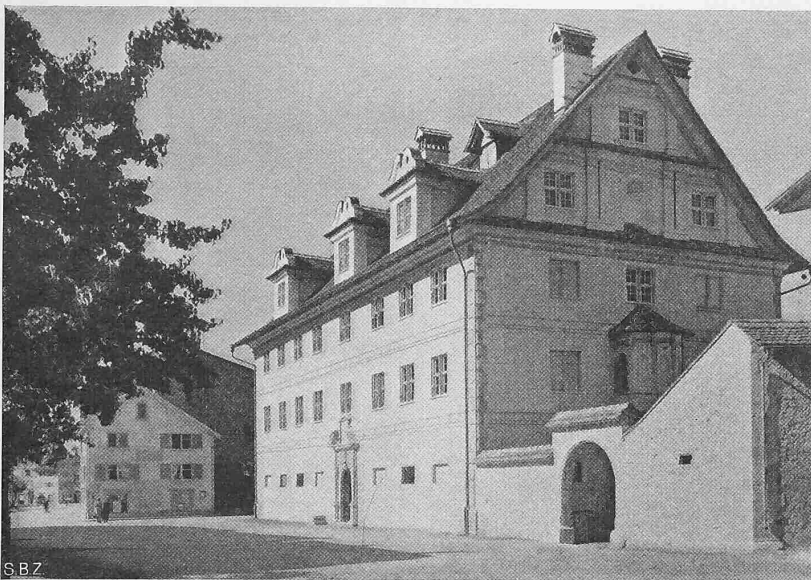
Abb. 3. Restaurierte Strassenfront mit dem Haupt- und dem Hof-Portal

Eine weitgehende Ergänzung und Erneuerung erforderten die gotisch gekehlten Sandstein-Fenstergerichte, sodann vor allem die reichen Portale, deren noch erhaltenen formalen Bestand man sich durch Gipsabgüsse schon einige Jahre vorher gesichert hatte. Sie wurden dann umfassender erneuert, als ursprünglich beabsichtigt war, da sonst innerhalb weniger Jahre doch wieder weitgehender Ersatz verwitterter Teile hätte stattfinden müssen. In peinlich genauer Anlehnung an die reiche Steinmetzarbeit des alten Bestandes wurden die neuen Werkstücke durch Bildhauer E. Abry (Zürich) aus dem harten Sandstein der Brüche von Vincenz Kuster in Neuhaus bei Eschenbach (St. G.) gehauen. Das in der Farbe etwas wärmere, aber bedeutend weichere Steinmaterial des alten Bestandes stammt aus dem Gebiete der marinen Molasse des untern Zürichsees.

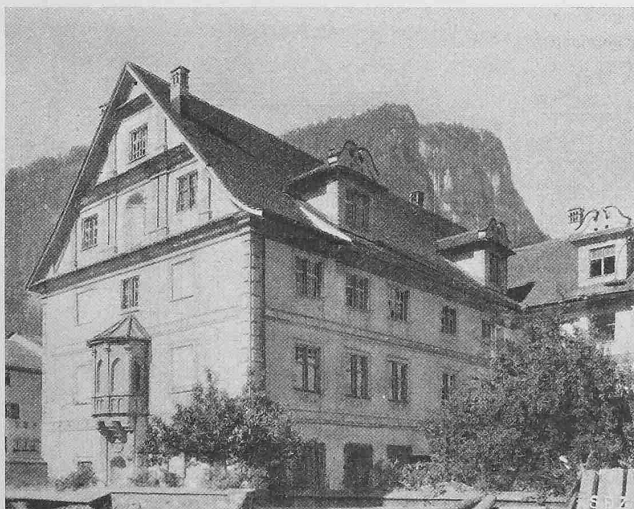
Abb. 5. Südgiebel mit Kapellen-Erker (alter Zustand)

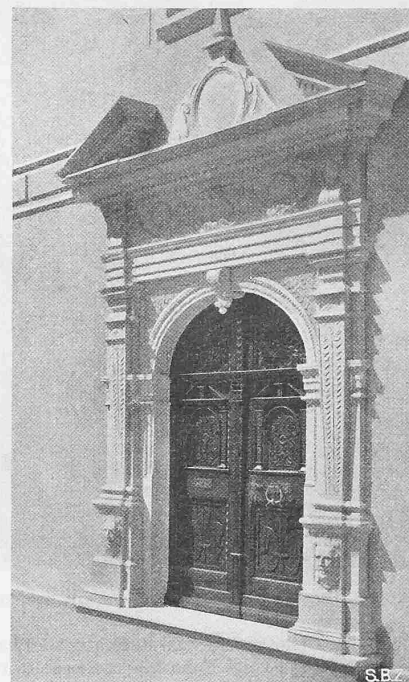
Abb. 9. Das Hofportal an der Ostfront, links vor, rechts nach der Renovation
