# Baur's Building in Colombo (Ceylon): K. Egender und W. Müller, Architekten, Zürich ...

### Baur's Building in Colombo (Ceylon)

K. EGENDER und W. MÜLLER, Architekten, Zürich; Mitarbeiter und örtliche Bauführung Arch. P. M. GOLDSCHMID, Zürich

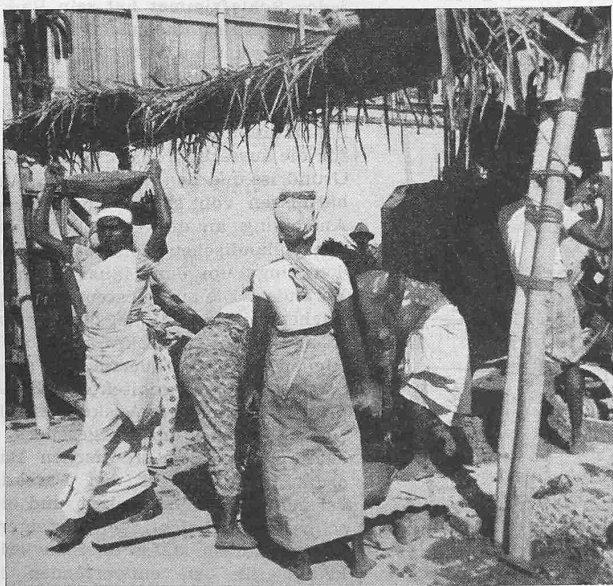
Abb. 4. Frauen beim Betontransport

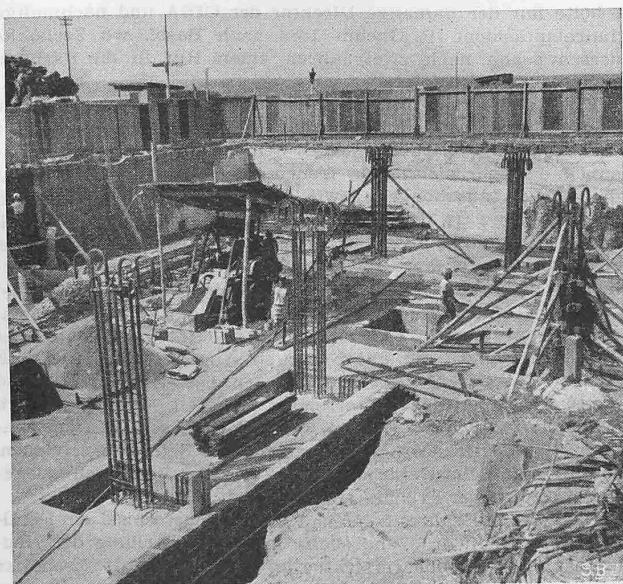
Abb. 14. Baugrube mit Blick aufs Meer
