# Neubauten der Aktiengesellschaft Adolph Saurer, Arbon: Architekten G.P. Dubois & J. Eschenmoser, Zürich...

Zeitschrift: Schweizerische Bauzeitung

## Neubauten der Aktiengesellschaft Adolph Saurer, Arbon

Architekten G. P. DUBOIS & J. ESCHENMOSER, Zürich; Mitarbeiter J. GUBELMANN; Bauführung H. STAHEL in Firma Saurer

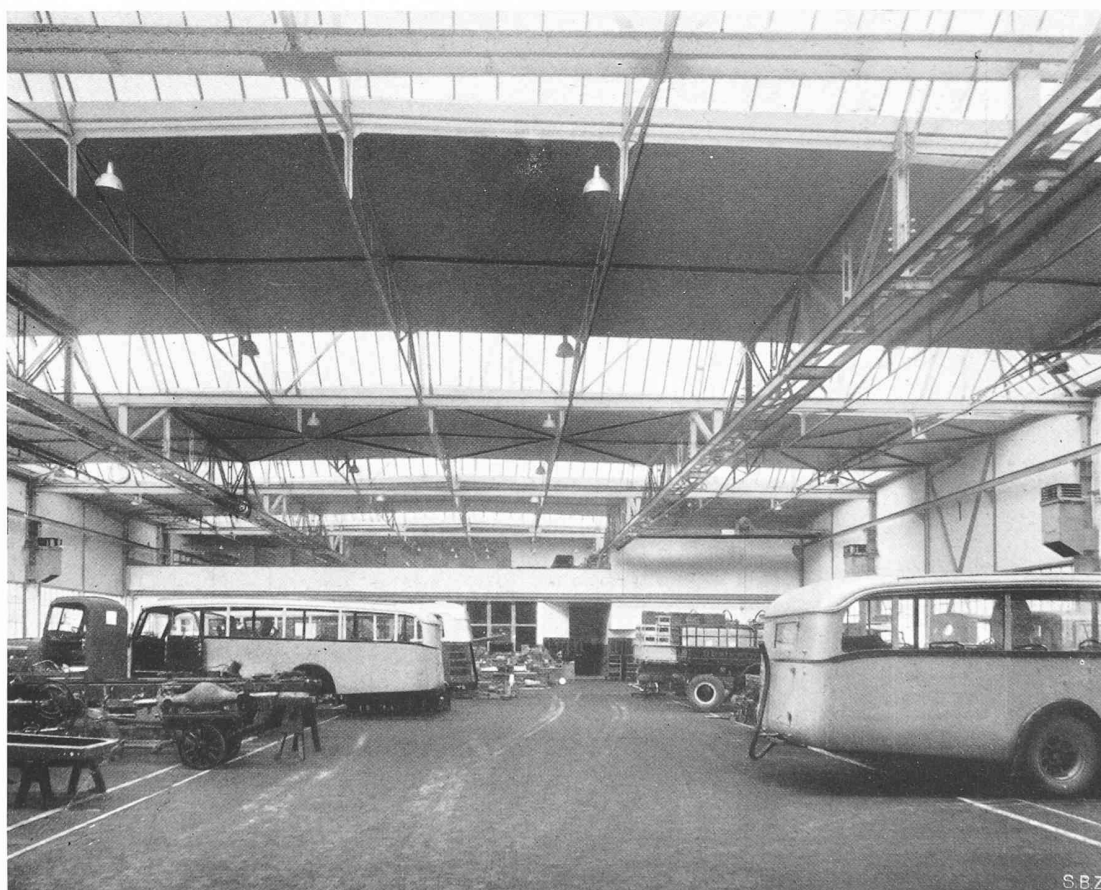
Automobil-Reparaturwerkstätte von  $36 \times 86$  m stützenloser Fläche bei 8 m lichter Höhe

Architekten G. P. DUBOIS & J. ESCHENMOSER, Zürich  
Eisenkonstruktion GEILINGER & CO., Winterthur; Eisenbeton und Fundation Ing. A. WICKART, Zürich

Die Halle wird durch sechs Fachwerkbinder von 36,00 m Spannweite, die in die quergerichteten Oberlichter hineinragen, überspannt. Binderabstand 14,00 bzw. 15,32 m, Systemhöhe in der Mitte 4 m. Die Binder sind gelenkig auf die in die Fundamente eingespannten, geschweissten Vollwandstützen aufgelagert. Die Dachpfetten sind als kontinuierliche leichte Fachwerkträger mit Kopfstreben ausgebildet, die zugleich den Obergurt der Fachwerkbinder gegen Ausknicken sichern. Der Pfettenabstand beträgt 3,40 bzw. 3,95 m.
