# Kontrollmessungen am Staudamm Castiletto

Autor(en): **Schiltknecht, R. / Bickel, H.**

Zeitschrift: **Schweizerische Bauzeitung**

Band (Jahr): **76 (1958)**

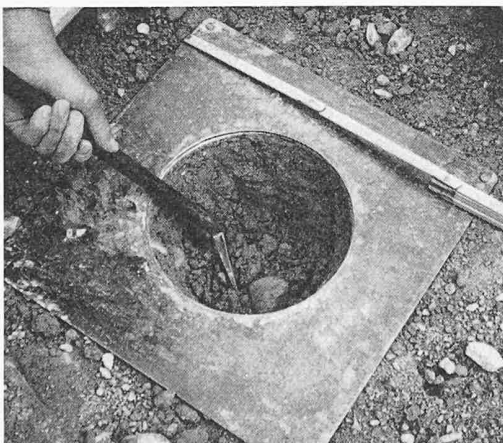
a) Ausheben des Probeloches

b) Einfüllen des Normsand

c) Ausgleichen der Normsandoberfläche

Bilder 1a bis 1c. Feldverdichtungsprüfung in der Kernzone

Der Einbau der Kernzone erfolgte in Schichten von 15 cm Höhe. Sie wurden mit Schaffusswalzen in zwölf Walzgängen verdichtet, nachdem alle Steine grösser als 120 mm Durchmesser herausgelesen waren. Verdichtungsprüfungen bildeten die Einbaukontrolle, wobei die Methode des Bureau of Reclamation [1] verwendet wurde (Bild 1). Nach der Entfernung der obersten Schicht wird die Oberfläche der zweiten ausgeebnet. Mit dem Durchmesser von 25,2 cm und der Tiefe von ungefähr 15 ÷ 20 cm erhielt das Probelloch ein Volumen, welches nahezu dem Proctor-Zylinder im Feldlaboratorium entsprach. Dadurch liessen sich allzu grosse Streuungen durch den grossen Steinanteil in der Moräne vermeiden. Bei

mehreren Versuchen konnten in zu nassen Partien Deformationen der Probellocher gemessen werden, wodurch das Raumgewicht  $\gamma_d$  unwahrscheinlich hoch und der Sättigungsgrad  $S_r$  der Probe weit über 100 % stieg. Diese Fehlerquelle konnte mit den folgenden Hilfsmitteln erfolgreich behoben werden. In die ausgeebene Oberfläche der Versuchsschicht legte man einen kreisrunden Metallkragen mit dem Durchmesser der Probe (Bild 1a). Rund um diesen Ring wurden dann Nägel eingeschlagen, die tiefer als das Probelloch reichten. Damit war das Loch «armiert». Der Metallring bot zudem den Vorteil, dass

die Oberfläche des zur Bestimmung des Volumens aus einem Trichter eingefüllte normierte Quarzsand genau gleich, wie diejenige des ausgegrabenen Materials hergestellt werden konnte.

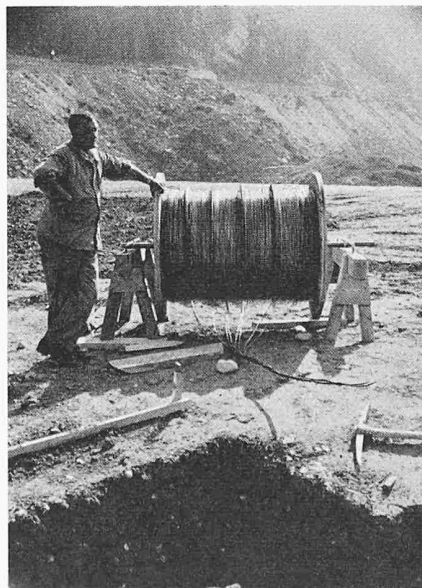
Bild 7. Kupferröhrchen der Druckzellen, bereit zum Auslegen in die Gräben.
