**Artikel:** Erdbaumechanische Probleme bei der Projektierung und beim Bau des Staudammes Mattmark  
**Autor:** Gilg, Bernhard  
**DOI:** <https://doi.org/10.5169/seals-68117>

## Erdbaumechanische Probleme bei der Projektierung und beim Bau des Staudammes Mattmark

Vortrag, gehalten am 2. Oktober 1964 in Brig, anlässlich der Tagung der schweizerischen Gesellschaft für Bodenmechanik und Fundamentechnik

Von Dr. B. Gilg, dipl. Ing., Elektro-Watt, Zürich

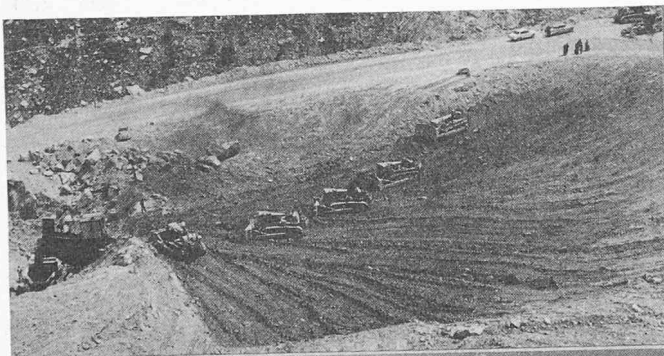
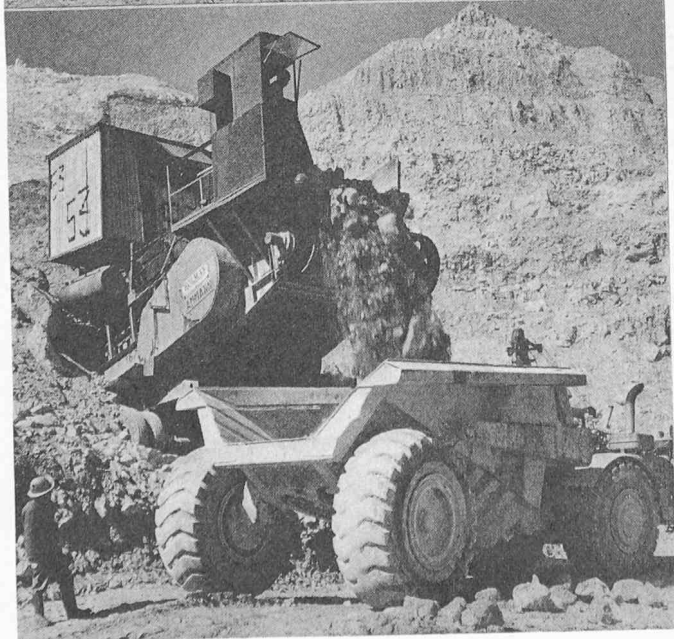
Bild 6. Oben: Bulldozer schieben Moränenmaterial zum Kolmann; unten: der Kolmann-Bandlader in Aktion

Auch hier hat sich bei der Bau-Ausführung eine gewisse Änderung ergeben, weil nun ein grosser Teil des Stützkörpers mit Material gebaut wird, das bei der Aufbereitung des Kernmaterials als Überkorn anfällt. Im Kernmaterial wird durch eine neuartige Abtrenninstallation – Wobbler genannt – das Maximalkorn auf 100 ÷ 150 mm reduziert; das Überkorn zwischen rund 150 mm und rund 800 mm gelangt direkt in den Stützkörper. Das selbe Überkorn wird auch für die Blockschüttung auf der Wasserseite verwendet (Bilder 6 und 7).

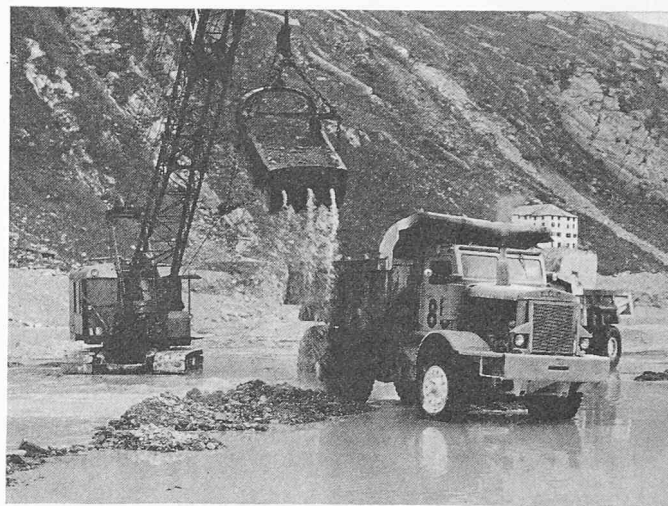
Bild 8. Baggerung des Filter- und Drainagematerials

Die *Drainagematerial*-Versuche wurden gleich wie diejenigen für das Filtermaterial ausgeführt. Das Drainagematerial entstammt auch den selben Alluvionen, wird aber künstlich verändert. Die Vorschrift lautet dahin, dass die Durchlässigkeit dieses Materials rund  $100 \times$  grösser als diejenige des Filters sein soll. Der Feinanteil war deshalb zu entfernen. Da nun der kleinste aussiebende Korndurchmesser rund 3 mm ist und da man natürlich nicht eine volle Körnung von 0 bis 200 mm über ein 3-mm-Sieb schicken kann, erforderte die Aufbereitung des Drainagematerials eine richtige Waschanlage, wie sie zur Beschaffung von Betonzuschlagstoffen verwendet wird (Bilder 8 und 9).

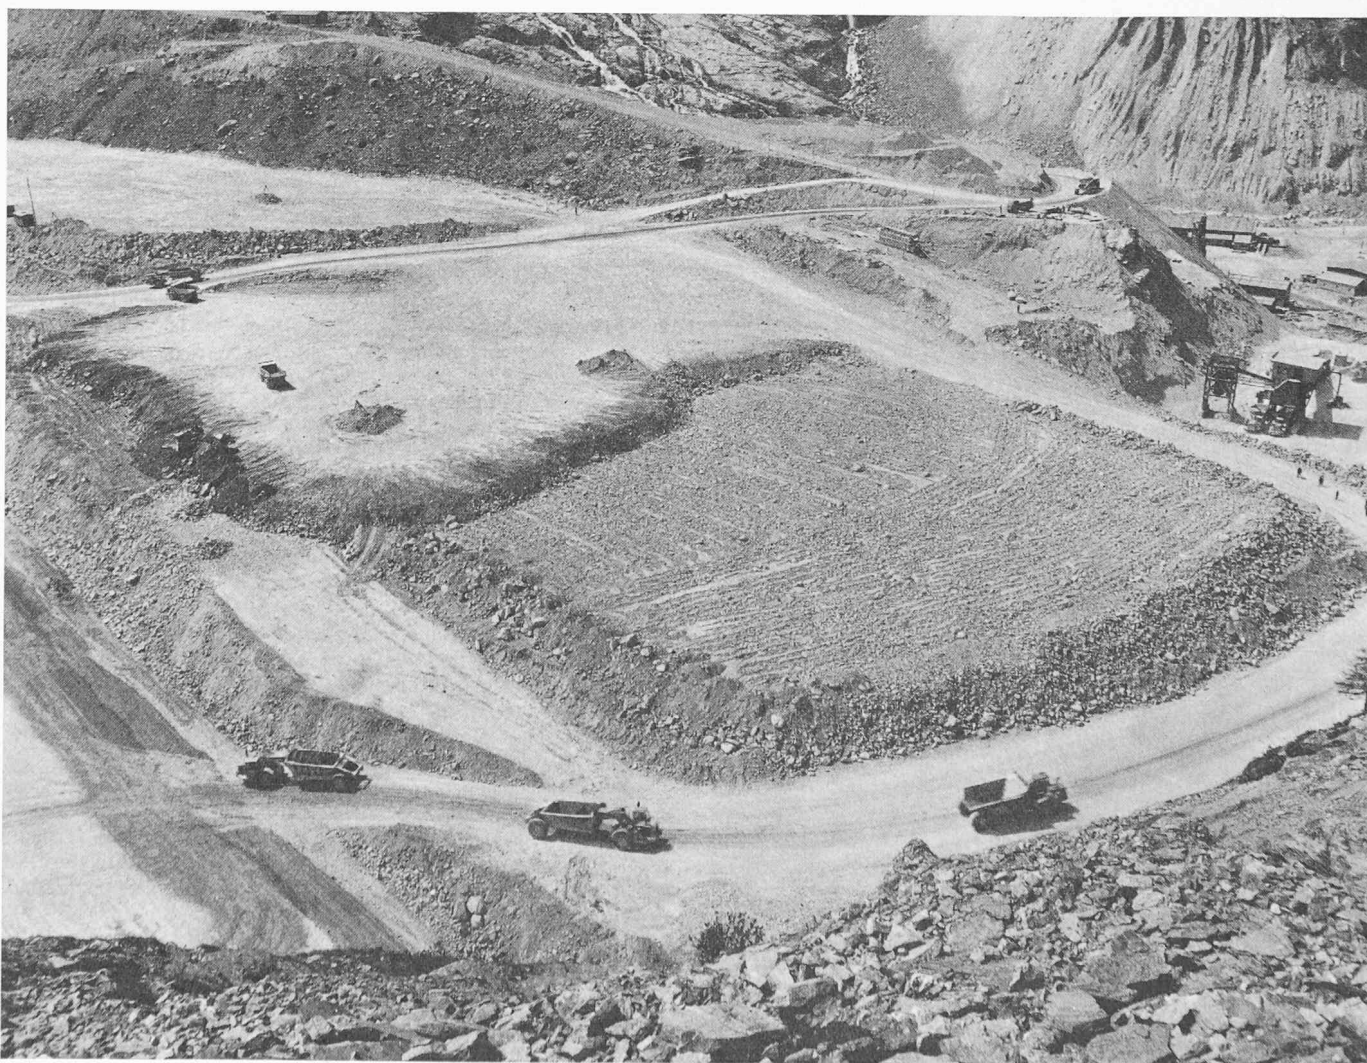
Bild 7. Stützkörperschüttung mit Blöcken bis zu 80 cm Durchmesser. Links Wasserseite, rechts Luftseite

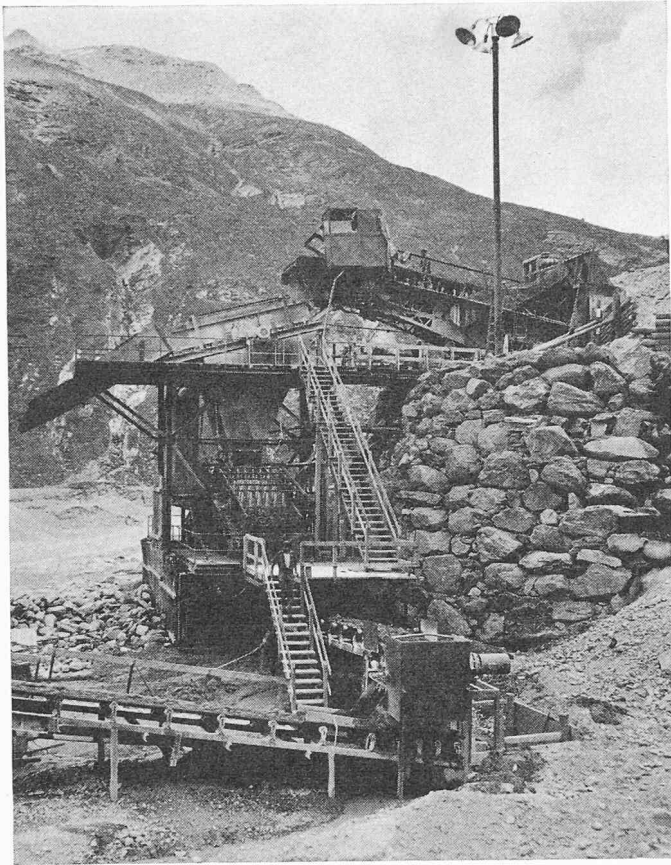
Bild 9. Aufbereitung des Drainagematerials
