# Ingenieurprobleme bei Entwurf und Ausführung des Aula-Gebäudes

Zeitschrift: **Schweizerische Bauzeitung**

Band (Jahr): **83 (1965)**

## Ingenieurprobleme bei Entwurf und Ausführung des Aula-Gebäudes

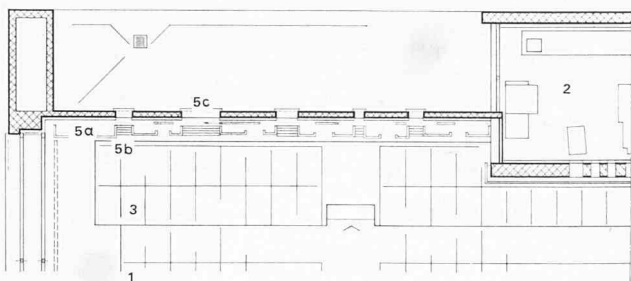
Grundriss der schallabsorbierenden Aula-Rückwand 1:150

1 Aula, 2 Filmkabinen, 3 Empore, 5a Holzpfefen, 5b Radiator, 5c Verdunklungs-Schiebewände

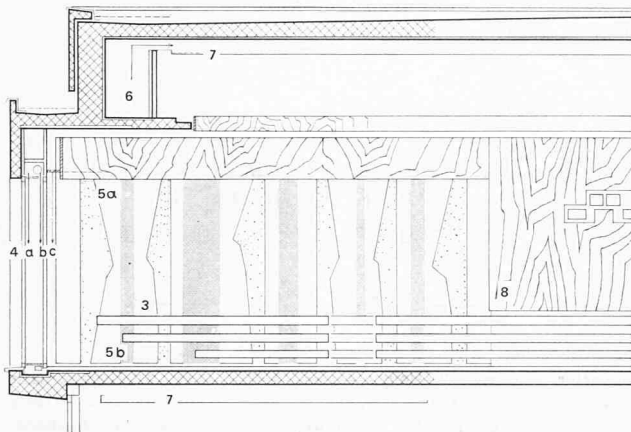
Ansicht der Aula-Rückwand mit Schnitt durch Saalfenster, 1:150

3 Empore, 4 Kastenfenster, 4a Lamellenstoren, 4b Verdunklung, 4c Vorhang, 5a Holzpfefen, 5b Radiator, 6 Zuluftkanal, 7 perforierte Metalldecke, 8 Naturholzverkleidung
