# Die Brücken der SBB im Raume Ziegelbrücke-Weesen

Autor(en): **Gut, H. / Schuwerk, O.W.**

Zeitschrift: **Schweizerische Bauzeitung**

Band (Jahr): **89 (1971)**

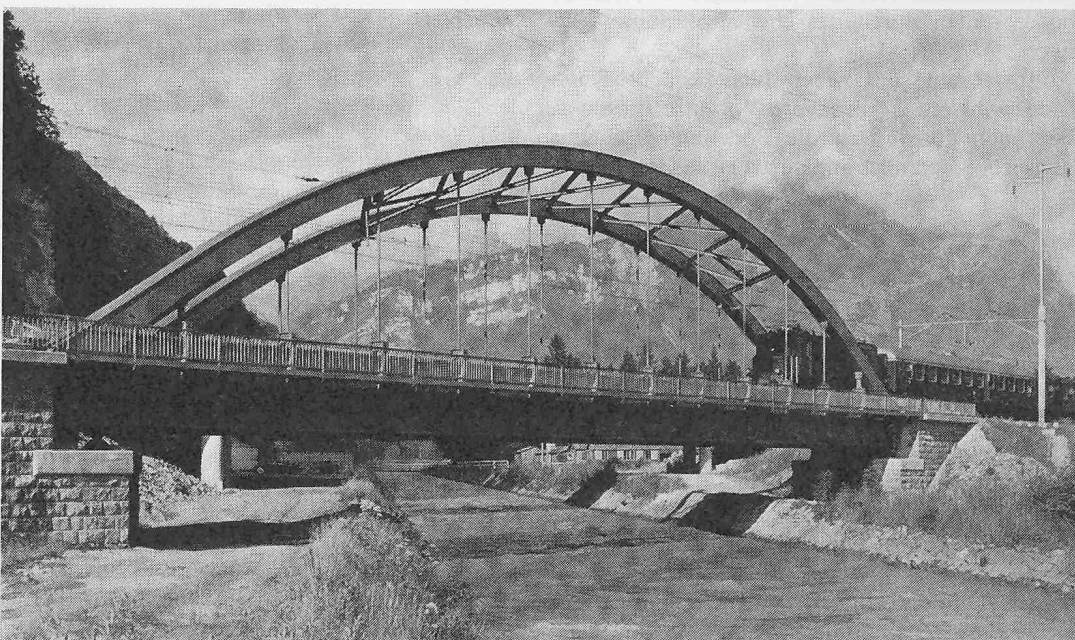
Bild 5. Biberlikopfbrücke erbaut 1967/68, Ansicht flussaufwärts, im Hintergrund Amden und Leistkamm

Zur Ausführung bestimmt wurde ein versteifter Stabbogenträger, mit durchgehendem Schottertrog, aus Stahl nach dem Projekt der Arbeitsgemeinschaft Wartmann & Cie. AG, Brugg/AG Arnold Bosshard, Näfels (Bilder 5 u. 11).
