# Tunnelsanierungen der Schweizerischen Bundesbahnen

Von A. Beck und A. Goltz, Zürich

## Zusammenfassung

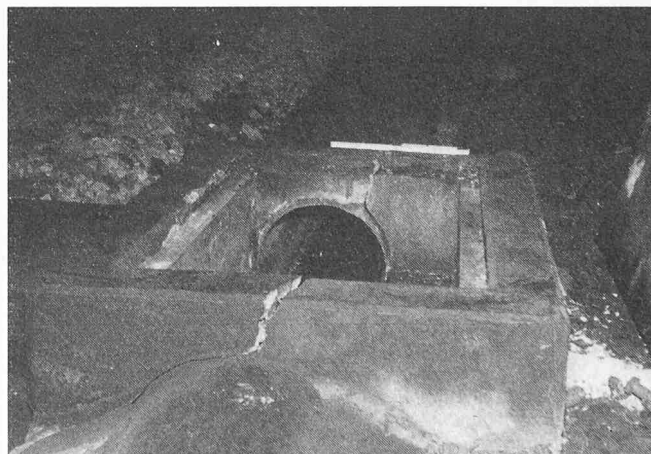
Bild 11. Zerstörung einer Tunnelsohle (Baujahr 1956) infolge Sohlen-auftrieb. Oberer Hauensteintunnel, Aufnahme Juli 1972

Als weitere Folge ist die Beschädigung oder Zerstörung der Tunneldole zu nennen. Das sich über das Planum ausbreitende Bergwasser kann den Schwellvorgang beschleunigen. In tonhaltigen Gesteinen kommt es zur Auflösung der Sohle, wobei als Folge der mechanischen Einwirkung des Zugverkehrs das Schotterbett verschlammte (Bild 11).
