# Entwicklungen im Ingenieur-Holzbau

Autor(en): **Strässler, Hansjakob**

Zeitschrift: **Schweizerische Bauzeitung**

Von Hansjakob Strässler, EMPA, Dübendorf

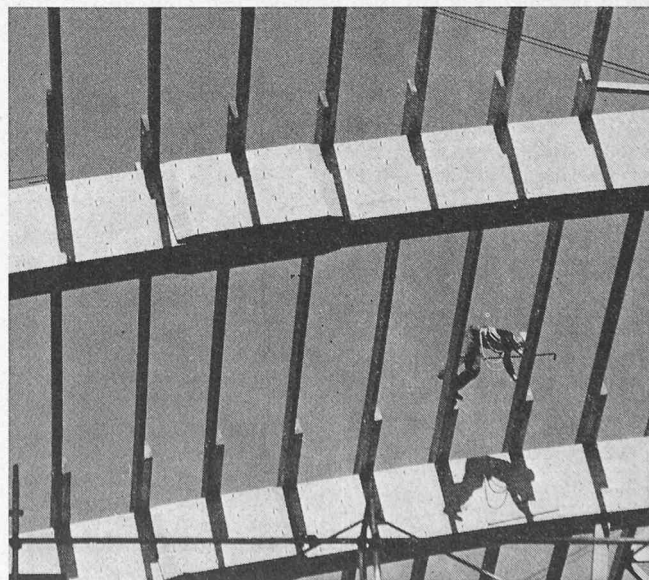
Bild 13. Kunsteisbahn Bern (1970) [26]. Da die Binder wegen ihrer Form und Länge (bis ca. 92,5 m) nur in Teilstücken auf die Baustelle geliefert werden konnten, mussten sie gestossen werden. Die biegefesten Stösse bestehen aus je einem mittleren Füllholz, zwei abgesteppeten Gurt-hölzern und zwei Aussenlaschen (Länge 2 m, Dicke 10 cm). Die Verleimung erfolgte mit Resorcinharz; der Pressdruck wurde durch Bauschrauben und zusätzliche Schraubzwingen erzeugt

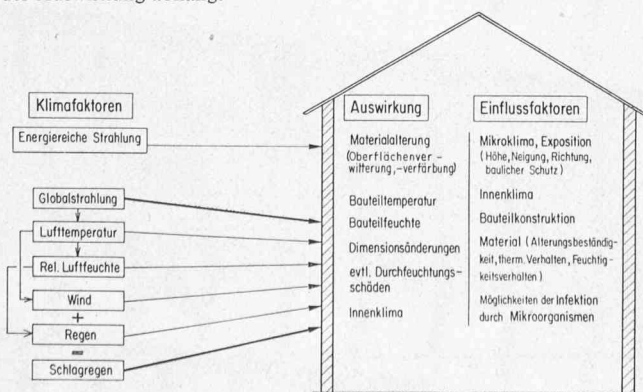
Bild 1. Schematische Darstellung der Klimagrössen und ihrer Abhängigkeiten, der Auswirkung der Wetterbeanspruchung auf eine Aussenwand und der massgebenden Einflussfaktoren, von denen die Intensität der Auswirkung abhängt
