# Altersbestimmung einer Wikinger Siedlung

Zeitschrift: **Schweizerische Bauzeitung**

Band (Jahr): **94 (1976)**

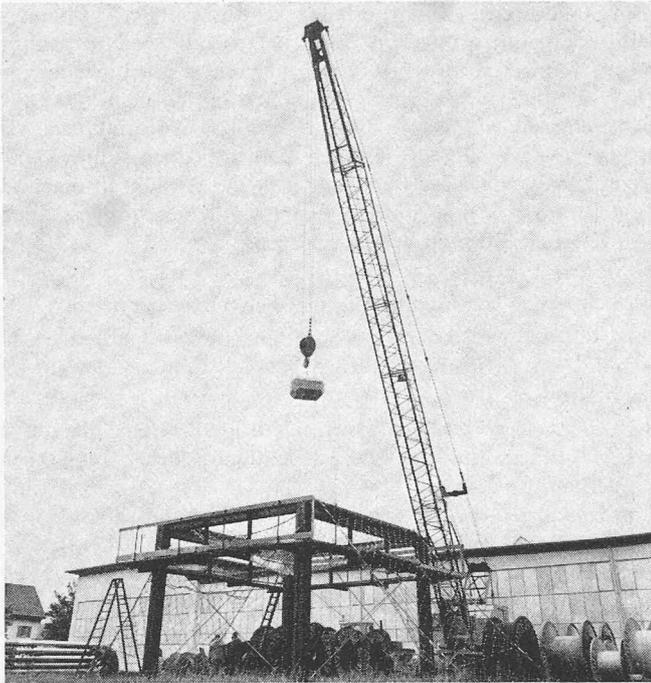
Bild 4. Versuchseinrichtung 1:1 mit Stahlgerüstrahmen, aufgespanntem Fangnetz und schwebendem Block

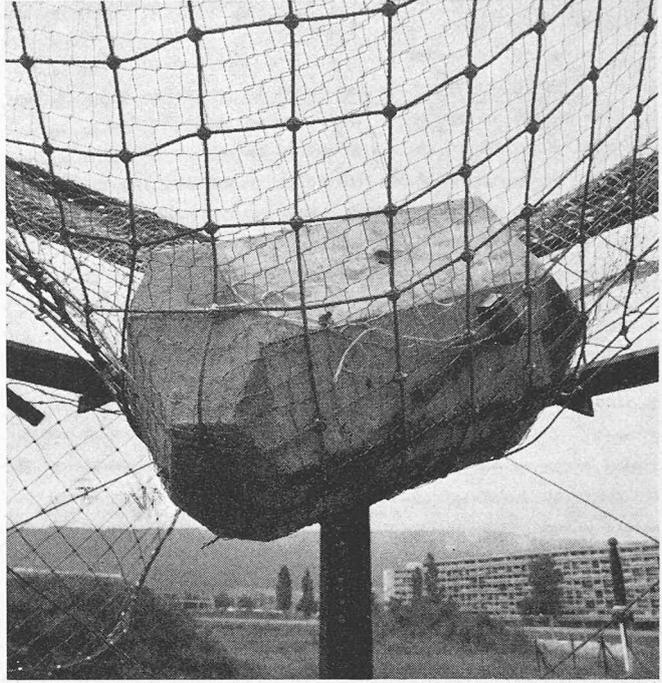
Bild 5. Block von einer Tonne Gewicht nach dem Aufprall. Zwar wurde das Netz örtlich gedehnt, doch der grösste Teil der Energie ist durch die Bremsung absorbiert worden
