Das Überwerfungsbauwerk Nord und der Tannwaldtunnel der Schweizerischen Bundesbahnen in Olten

Von Karl Heini, Luzern und Theodor Müller, Solothurn

Die in Ausführung begriffene sogenannte 1. Etappe des Ausbaues der Bahnanlagen im Raum Olten bezweckt die Entflechtung der Verkehrsströme auf den Haupttransversalen Ost-West und Nord-Süd sowie die Modernisierung der Sicherungsanlagen und den Bau von Fernsteuerungen. Die niveaufreie Kreuzung der Haupttransversalen erfolgt im «Überwerfungsbauwerk Nord», wobei die Linien von und nach Basel unter Terrain abgesenkt und im anschliessenden «Tannwaldtunnel» in Richtung Bahnhof Olten unterirdisch geführt werden. Auf der Decke des Tannwaldtunnels ist aus Platzgründen die Tannwaldstrasse angeordnet worden. Der Bau des Überwerfungs-Bauwerkes bot wegen der Aufrechterhaltung des Bahnbetriebes der Linien von und nach Zürich sowie wegen der knappen räumlichen Verhältnisse erhebliche Schwierigkeiten, welche die Anwendung von komplizierten Baumethoden erforderlich machten. Der im Tagbau erstellte Tannwaldtunnel schneidet den Hangfuss des Hardchopfes an. Die Felsschichten des «Effinger-Mergels» blieben bei der Bauausführung stabil, hingegen musste der Ab

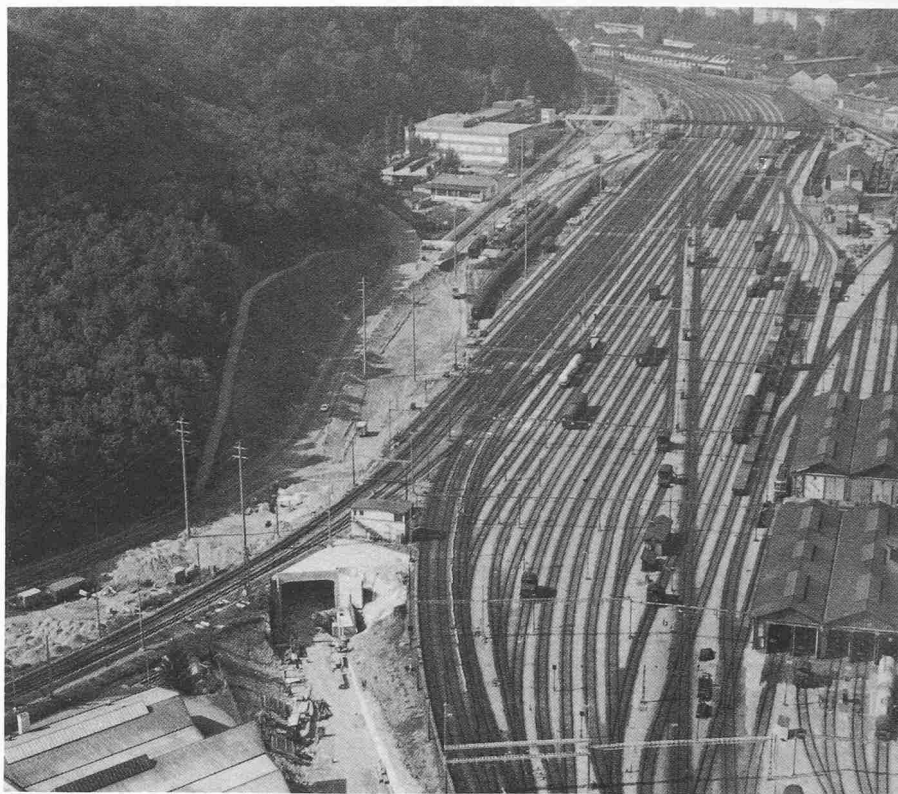
Bild 4. Luftaufnahme der Gleisanlagen nördlich des Personenbahnhofes Olten. Links neugestalteter Hangfuss des Hardchopfes, davor Nordportal Überwerfungsbauwerk/Tannwaldtunnel

Die knappen Platzverhältnisse im Bereich der neuen Bahnlinie Olten-Basel, der Tannwaldstrasse und des Hangfusses des Hardchopfes führten zu einer Lösung, bei welcher die Bahnlinie in einen in offener Baugrube erstellten Tunnel verlegt wird, auf dessen Decke die neue Tannwaldstrasse Platz findet. Anschliessend an diese «Hangstrecke» folgt auf der NO-Seite das eigentliche «Überwerfungs- (Kreuzungs-)bauwerk». Durch die direkte Verbindung der beiden Bauwerke entstand eine zusammenhängende Tunnelstrecke von 310 m Länge, welche die Möglichkeit bietet, in einem späteren Zeitpunkt zusätzliche Gleise über den Tunnel hinweg zu führen (Bild 4 und 5).
