# Konstruktionsmängel an der Lärmschutzwand an der N1 bei Wülflingen (Winterthur)

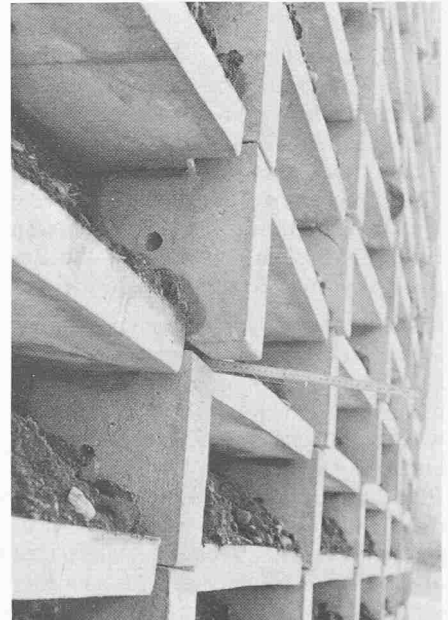
Bild 2. Verschiebung der Binderelemente, Aufnahme vor Abbruch der Mauer
