Die Restaurierung des Basler Rathauses

Autor(en): **Zimmermann, Arno / Barth, Ulrich / Wyss, Alfred**

Zeitschrift: **Schweizer Ingenieur und Architekt**

Band (Jahr): **102 (1984)**

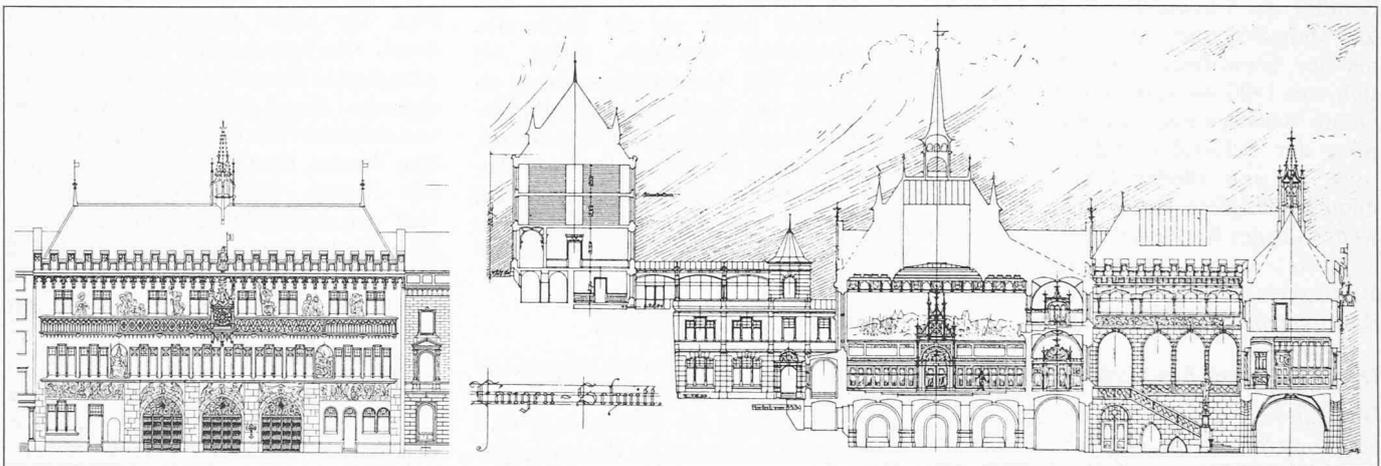
Wettbewerbsprojekt 1895 von Architekt Johann Metzger, Riesbach-Zürich. Schweizerische Bauzeitung, Heft 17/1896

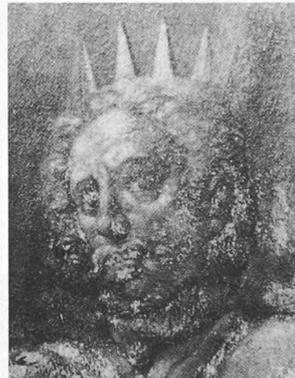
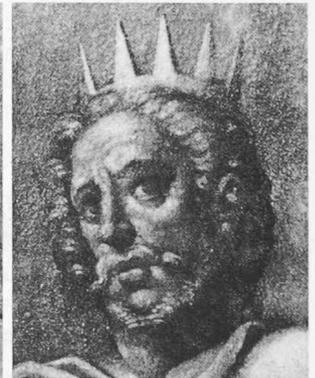
Kopf des Jupiter an der Rückfassade des Mittelbaues im grossen Innenhof. Links Vorzustand: Fassung der Übermalung von Wilhelm Balmer 1902. Im Bereich der Krone ist eine Freilegungsprobe mit der Fassung von Hans Bock sichtbar. Mitte: Kopf vollständig freigelegt auf das Original von Hans Bock. Rechts Nachzustand: restaurierte Originalfassung

An der Rückfassade des Mittelgebäudes – des alten Rathauses – mussten wir auf die Rettung der Balmerschen Malereien verzichten. Als nämlich die Restauratoren den Malgrund sorgfältig untersuchten und ihre Freilegungsproben anlegten, erschienen unter den Balmerschen Übermalungen die hervorragend erhaltenen Gemälde von der Hand des Hans Bock. Hätten wir nun die neueren Malereien Wilhelm Balmers hier mit den Methoden der Kanzleifassade gerettet, so hätten wir wegen der Klebkraft unserer Mittel die älteren Malereien zerstört – künstlerisch hochstehende Originale von 1608/09 von einem in Basel wohlbekannten Meister. Technische Notwendigkeit und auch die Freude an der neu entdeckten Qualität führten zur Freilegung älterer Malereien und damit zur Änderung des Restaurierungszieles: Die Hoffassaden des Mittelbaues, die Eingangsgewölbe hinter den Arkaden, die zweigeschossige Galerie des 16. Jahrhunderts erhielten die dunkeltönige Caput-mortuum-Fassung, dieses Braunrot, das auch schon die Geltenzunft von 1570 in einer Bemalung des 17. Jahrhunderts zeigt und das Hans Bock nach dem damaligen Geschmack angelegt hatte. Die neue Farbhaut des Standbildes des Munatius Plancus, das Hans Michel 1580 dem Rat für eine Einbürgerung geschenkt hatte, wurde auf Grund sorgfältiger Sondierungen und mikroskopischer Analysen in der Buntheit der Zeit des Hans Bock rekonstruiert, damit es sich dem neuen Farbklima zuordne.

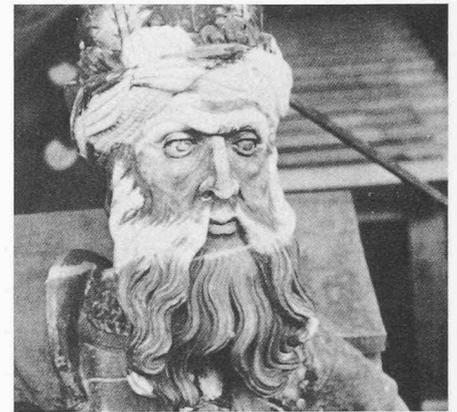
Kopf des Pannerträgers am Zinnenkranz der Marktplatzfassade. Die hellen Stellen sind neue Aufmörtelungen, in einem Sanierungsverfahren mit rein mineralischem Mörtel, der ähnliche Eigenschaften aufweist wie der Sandstein

das originale Gefüge – und original galt uns hier auch das Werk aus der Zeit um 1900 – zu erhalten, machten wir von dieser Methode Gebrauch. Vierungen – das heisst neue Quader und nachgeformte Werkstücke – wurden dort eingesetzt, wo grosse Partien zerstört waren. Sonst behalf man sich mit Aufmörtelungen, mit einer Flickarbeit also, die es erlaubt, am kranken Stein nur das Notwendigste zu entfernen und die alte Form wieder herzustellen. Man hielt sich an die alte Technik mit verlängerem Sumpfkalkmörtel, die zwar in der Bearbeitung aufwendig ist, für das Steingefüge aber, auf lange Zeit gesehen, am wenigsten Schaden anrichtet.

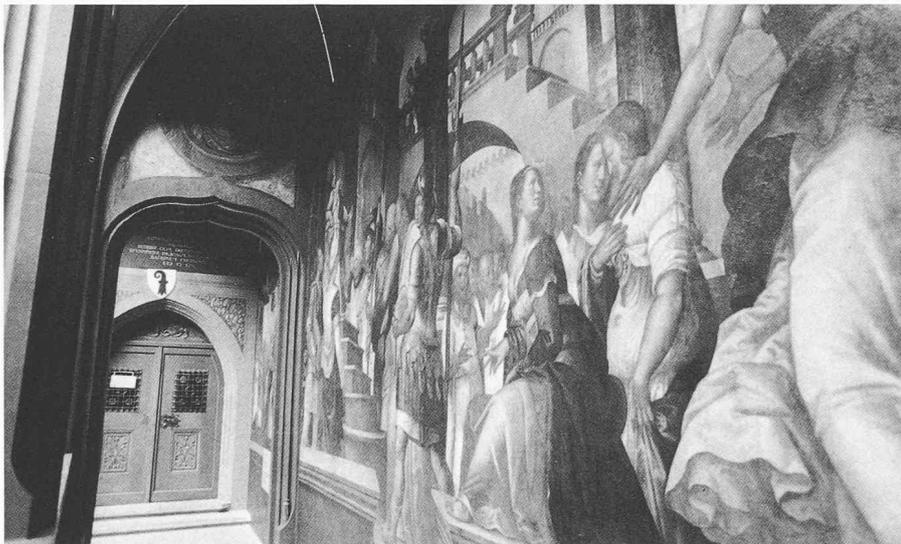
Wandbild in der Hofgalerie, 1. Obergeschoss, von Hans Bock: «Daniel bringt Susannes Unschuld ans Licht»

Bereits 1955 wurde das Gerichtsbild an der Rückseite des Mittelbaues unter der Balmerschen Kopie hervorgeholt; wegen der starken Verschleierungen, welche das Bild unsichtbar machten, musste es jetzt erneut freigelegt und das stark zerstörte Bild mit viel Vorsicht und Geduld mit einer aus der Nähe lesbaren Stricheltechnik (Trateggio) optisch geschlossen werden, eine Malweise, die auch bei den übrigen Bildern im verfeinerten Massstab für die störenden Fehlstellen angewandt wurde. Das Susannabild im Galeriedurchgang hat durch die Firnisabnahme grosse Leuchtkraft und Ursprünglichkeit erhalten. Das Jüngste Gericht links davon war vor allem in den oberen Teilen stark zerstört. Als ganz verloren galt das Bild «Josaphat ermahnt die Richter». Die vielen Schadstellen führten zur genaueren Untersuchung und zum Fund des in Landschaft und in vielen Figuren noch intakten Bildes von Hans Bock: die Hauptfigur «Josaphat» allerdings wurde in einer späteren Zeit in Holbeinscher Manier meisterlich eingefügt.
