Schutz-Imprägnierung auf Kalksandstein-Sichtmauerwerk

Wirksamkeit und Auswirkungen zweier «Sprayschutzsysteme»

Von Jürg Pfefferkorn, Dübendorf und Hansruedi Preisig, Zürich

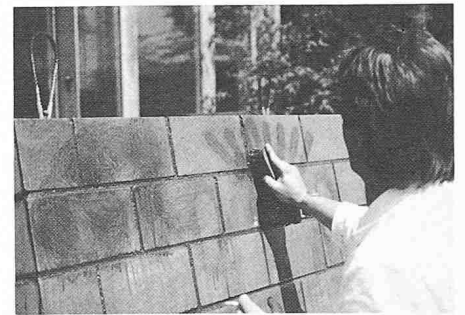
Bild 2. Reinigungsversuche mit Drahtbürste

Bild 3. Reinigungsversuche mit Hochdruckreinigungsgerät

Die mit dem Produkt B imprägnierte Wand versuchte ein Spezialist der Herstellerfirma zu reinigen. Zum Einsatz kamen ein Hochdruckreinigungsgerät mit einer Temperatureinstellung von 130 °C, eine spezielle Reinigungspaste und Lösemittel sowie eine Drahtbürste (siehe auch Bilder 2 und 3).

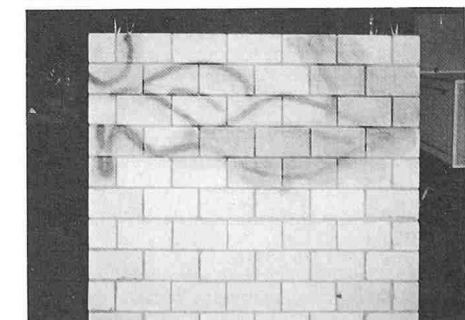
Bild 6. Probewand, behandelt mit dem Produkt B. Versprayungen vor der Reinigung

Trotz intensiven Bemühens sowie grossem materiellem und zeitlichem Aufwand liessen sich die Versprayedungen von den imprägnierten Wänden nicht befriedigend entfernen. Dies geht deutlich aus dem Zustand vor und nach der Reinigung hervor, wie er in den Bildern 4 bis 7 dargestellt ist.
