# Die Schule von Limberg

## Die Schule von Limberg

**Beschreibung der zweiten baulichen Sanierung einer Schulhauserweiterung aus den 60er Jahren, notwendig geworden, da die Sprache der Moderne ohne Vordächer dem Wetter trotz und wesentliche Qualitäten des Baus bei einer ersten Sanierung verunklärt worden waren.**

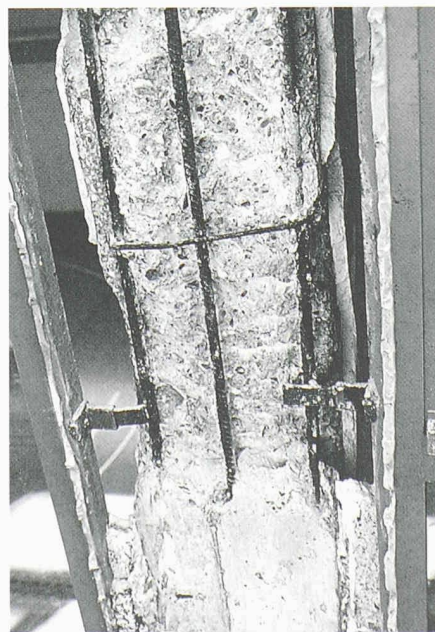
Des Nachts wurde die Brettschichtrahmen, bestehend aus fünf sperrigen Holzmodulen, zum Schulhaus transportiert, zuvor war die Sichtfassade aus Klinker abgetragen worden, und der darunter befindliche Beton, jetzt freigelegt, wurde sichtbar. Zumindest das, was davon übrig geblieben war: Nackte Armierung klaffte dort, anstelle des Betons als Folge der unachtsam angebrachten Aufhängungen der grossen Metallfenster der ersten Sanierung. So wurde eine unvorhergesehene zusätzliche Betonsanierung der tragenden Unterkonstruktion angesichts ihres katastrophalen Zustandes unumgänglich. Dennoch wurde der Kostenrahmen von 1,06 Mio. Franken deutlich unterschritten.

Betonschaden an der Tragstruktur der Südwestfassade
