# Zur Restauration des Stockargutes in Zürich

Zeitschrift: **Schweizer Ingenieur und Architekt**

Band (Jahr): **98 (1980)**

Heft 39

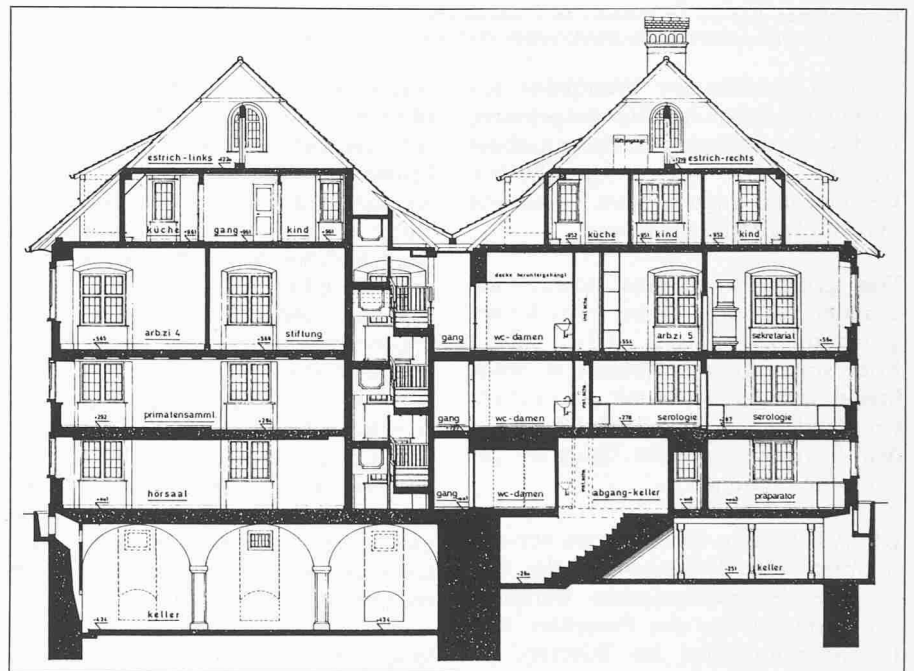
Schnitt durch das Hauptgebäude

Der in der Richtung der Terrasse liegende Rechteckblock von 28,5×16 m, mit Eingängen an den Schmalseiten, wird durch einen durchgehenden Korridor in eine breitere südwestliche und eine schmalere nordöstliche Zimmerflucht geteilt. Auch die Trennungslinie zwischen den beiden Gebäudeteilen, die nach Nordost und Südwest in Giebeln endigen, verläuft nicht in der Mitte; der schmalere südöstliche Teil war offenbar das Lehenshaus. Der Haupteingang liegt an der südöstlichen Schmalseite. Der Portalrahmen ist von Pfeilern eingefasst, die einen Korbboogen mit Scheitelstein und darüber eine waagrechte Verdachung tragen. Zur einfacheren Türe auf der nordwestlichen Schmalseite, deren Rechteckrahmen über dem Sockel abgefast ist, führen fünf halbkreisförmige Treppenstufen. Die Türfüllungen haben die geschweiften Formen des Rokoko (um 1760). Der durchgehende Längskorridor im Erdgeschoss zeigt profilierte Rahmen der Zimmertüren und eine stuckierte Balkendecke. Die meisten der zehn Zimmer haben stuckierte Balkendecken; die zwei Eckzimmer der Südwesthälfte Régencestukkatur: je drei konzentrische Rahmen in der durch einen Balken getrennten Decke im Zimmer der Südecke, reichere, unter sich gleiche Komposition an den Deckenfeldern im Zimmer der Westecke. Im Treppenhaus tragen die Unterseiten der Treppenläufe Stuckrahmen; das Geländer bilden schlanke Baluster.

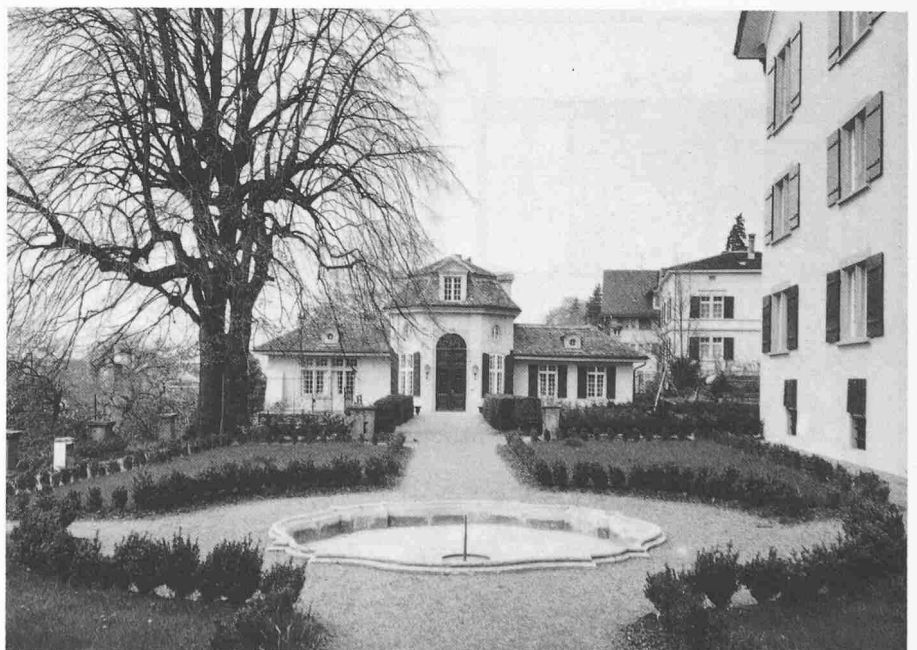
Die Hauptfront des Gartenpavillons, 1720-1740

Der Gartenpavillon ist namentlich nach seiner Architekturform bedeutend, ausser dem Pavillon des Beckenhofes das einzige erhaltene Beispiel: anderthalb Geschosse hoher, schlanker Mittelbau mit Mansarddach auf längsachtheckigem Grundriss, an dessen längere Seiten sich nach Nordosten und Südwesten eingeschossige Flügel unter abgewalmtem Satteldach anschliessen. Am Mittelbau öffnen sich die Diagonalseiten zwischen breiten Lisenen in ein Stichbogenfenster und ein darüber liegendes Ovalfenster; die Front hält das hohe Rundbogenportal mit Oberlicht besetzt, während an der Rückseite ein Holzanbau die Treppe zum Dachstock umschliesst. Die Mansardenfenster an den Hauptseiten des Achtecks tragen einfache Giebel.

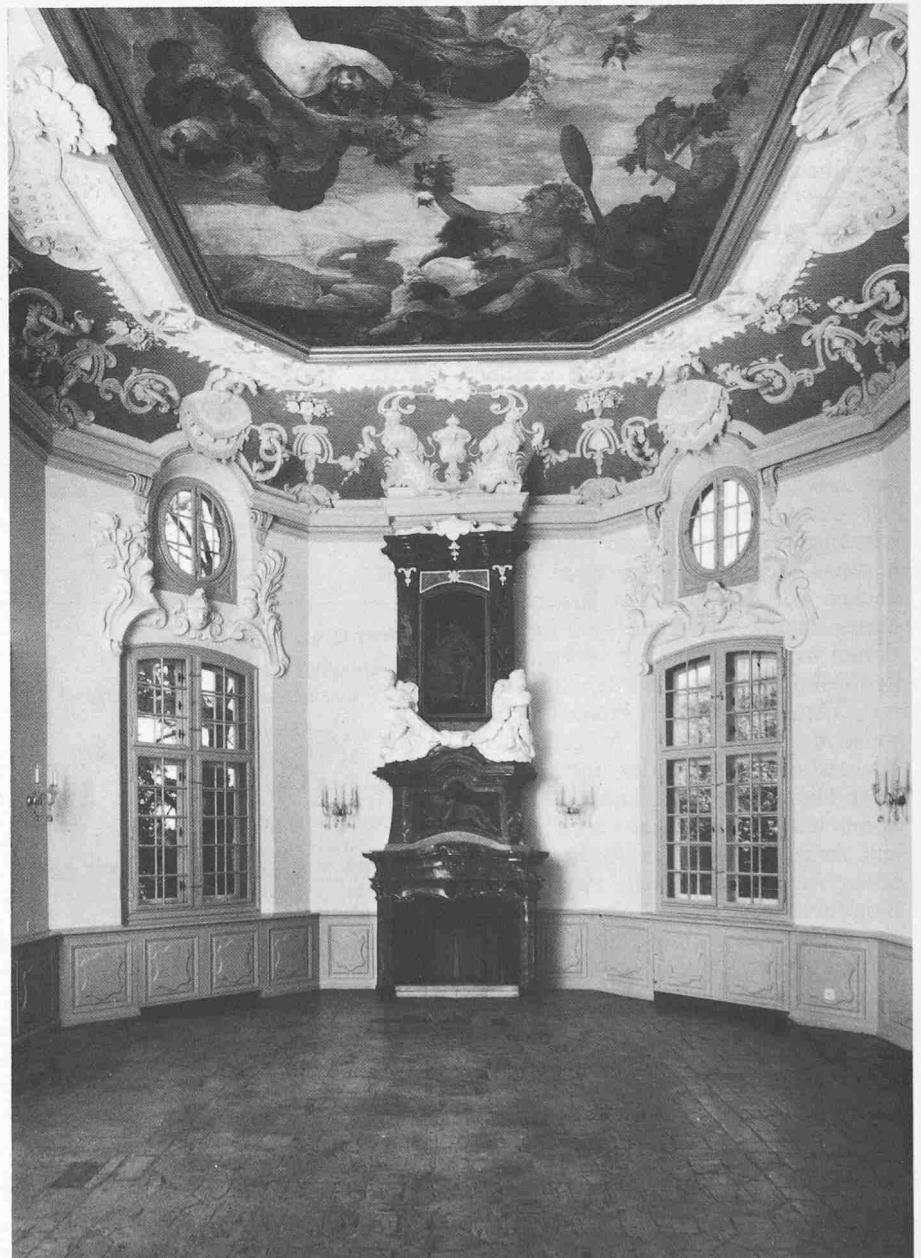
Saal im Mittelbau des Gartenpavillons, Kamin in rotgeflamtem Stuckmarmor

Das Innere des Mittelbaus ist ein einziger hoher Saal. Dem Haupteingang gegenüber erhebt sich der Marmorkamin mit einem Aufsatz in rotgeflamtem Stuckmarmor, auf dessen gewweiftem Bogen dralle Putten aus weissem Stuck sitzen, darüber ein zweiter Aufsatz in Stuckmarmor, der bis zum Hauptgesimse reicht. An die Front dieses oberen Teils ist in Grisaille Venus mit Amor, an die Front des unteren der gestürzte Amor gemalt. Die Stichbogenfenster und die ovalen Oberfenster der Diagonalseiten werden durch schwere Kartuschenformen mit Akanthusranken und Palm- oder Schilfwedeln, die eine Maske einfassen, miteinander verbunden. Der Stuckschmuck der Deckenkehle jedoch mit seinen Sphinxen, Vasen, seinen freigearbeiteten Akanthuskelchen und seinem Régencebandwerk kann erst um 1740 entstanden sein. Das Deckenfresko gibt in seiner kühnen Untersicht eine allegorische Szene: Merkur bringt Jupiter, der mit den Göttern auf Wolken thront, Nachricht vom Segen der Erde. Eine allegorische Gestalt, Abundantia, wirft sich mit Blumen, Trauben, Orangen in die Tiefe, wo die Gestalten der Jahreszeiten lagern, und Putten streuen Blumen und Früchte herab. Zugang zu den Flügeln geben von Fenstern flankierte Türen an den Längsseiten des Mittelraums, an der Nordostfront eine ausgezeichnete, 1948 renovierte Aussentüre mit Sparrenmuster und Nägelbeschlag.
